JB RAP.: 5/2005

**RAPPORT OM JERNBANEULYKKE VED VESTBY STASJON
25.01.2004**

**KOLLISJON MED SNØRYDDINGSBIL OG AVSPORING AV
LINX TOG 396**

HAVARIKOMMISJONEN FOR SIVIL LUFTFART OG JERNBANE
POSTBOKS 213
2001 LILLESTRØM

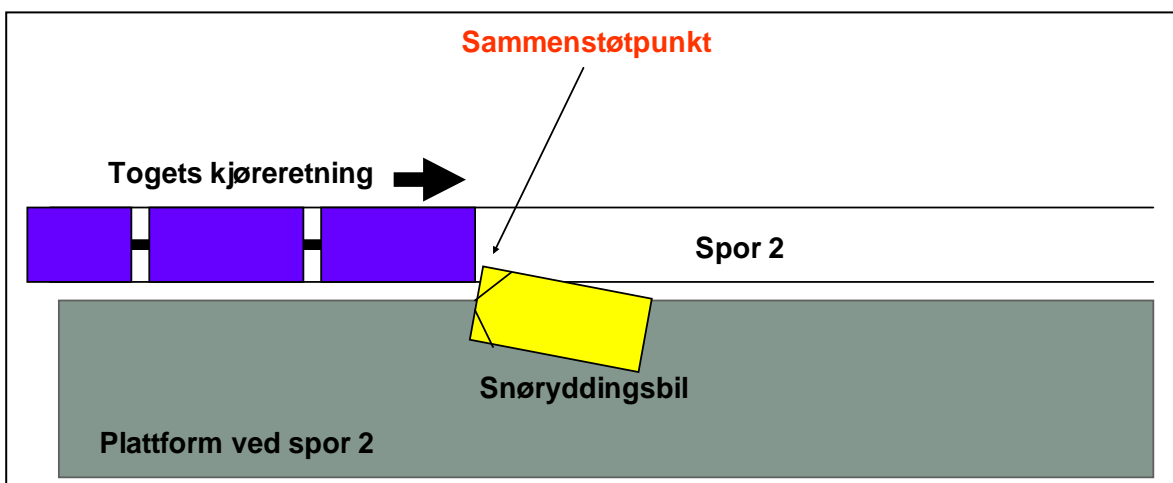
Figur nr. 1.

25. januar 2004 kl.1638 inntraff et kraftig sammenstøt mellom nordgående Linx tog nr. 396 og en snøryddingsbil av type Bokimobil HY 1350 på Vestby stasjon i Akershus. Føreren av snøryddingsbilen hadde kjørt det ene hjulet på bilen utenfor plattformkanten etter at den hadde støtt bort i noe hardt i plattformen. Dette inntraff under snøryddingsarbeider på plattformen ved spor 2 på Vestby stasjon. Fagarbeideren forsøkte umiddelbart å fjerne snøryddingsbilen. Samtidig ringte han til togleder fra sin mobiltelefon for å varsle om det som hadde skjedd, men da det ikke lot seg gjøre kom han seg ut av bilen.

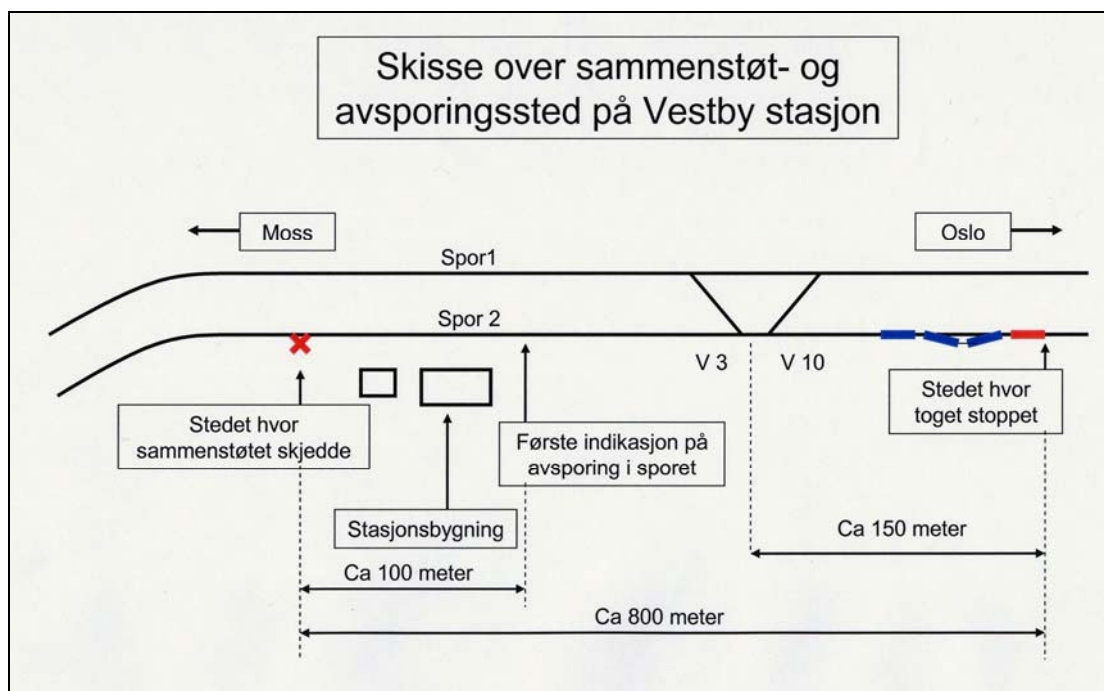
Figur nr. 2.

Spor 2 på Vestby stasjon ligger i en høyre kurve, noe som ga lokomotivføreren en avgrenset oversikt over stasjonsområdet, før toget var like foran stedet der snøryddingsbilen stod fast. Lokomotivføreren hadde derfor liten mulighet til å redusere hastigheten, da vedkommende oppdaget snøryddingsbilen kort tid før sammenstøtet skjedde. Snøryddingsbilen ble truffet av lokomotivet i 130 km/h, og fikk smadret hele frontpartiet (se figur nr. 3). Snøryddingsbilen ble trukket med noen meter før den ble stående fast mot plattformkanten. Lokomotivet og alle togets tre vogner ble skadet. Skadene skjedde som følge av at snøryddingsmaskinen etter sammenstøtet ble fastkilt mellom det passerende toget og plattformkanten. Etter ca. 100 meter sporet en boggi på en av togets tre vogner av. Dette skjedde sannsynligvis som følge av at deler av det avrevne plogskjæret fra snøryddingsbilen hadde blitt dratt med toget, og kommet mellom vognhjul og skinne. Toget fortsatte ca. 550 meter, hvor det passerte to sporvekselgrupper, der de øvrige vognene sporet av. Toget fortsatte i ytterligere ca. 150 meter før det stoppet. Lokomotivet befant seg fortsatt på sporet. Togets andre vogn hadde løsnet fra boggien og hadde slagside, men ble holdt fast av vognens kobbelt.

I stasjonens B-ende (lengst fra Oslo) ligger sporet i en høyrekurve inn til stasjonen i togets kjøreretning fram mot plattform 2 (se figur nr.2). Sporene 1 og 2 er fysisk atskilt med et gjerde i plattformområdene.

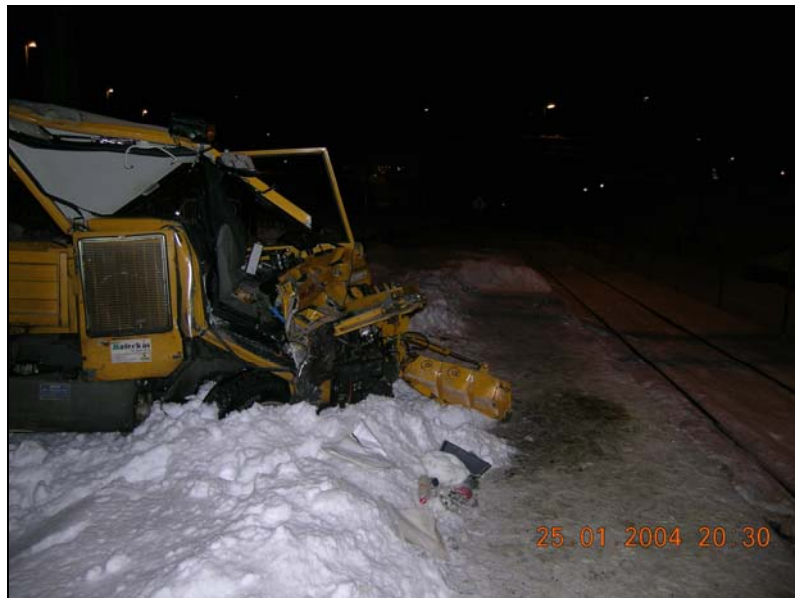
Figur nr. 3. Den sterkt skadde snøryddingsbilen.

Det oppstod omfattende skader på togets lokomotiv og de tre vognene i sammenstøtet. Snøryddingsbilen ble totalskadet.

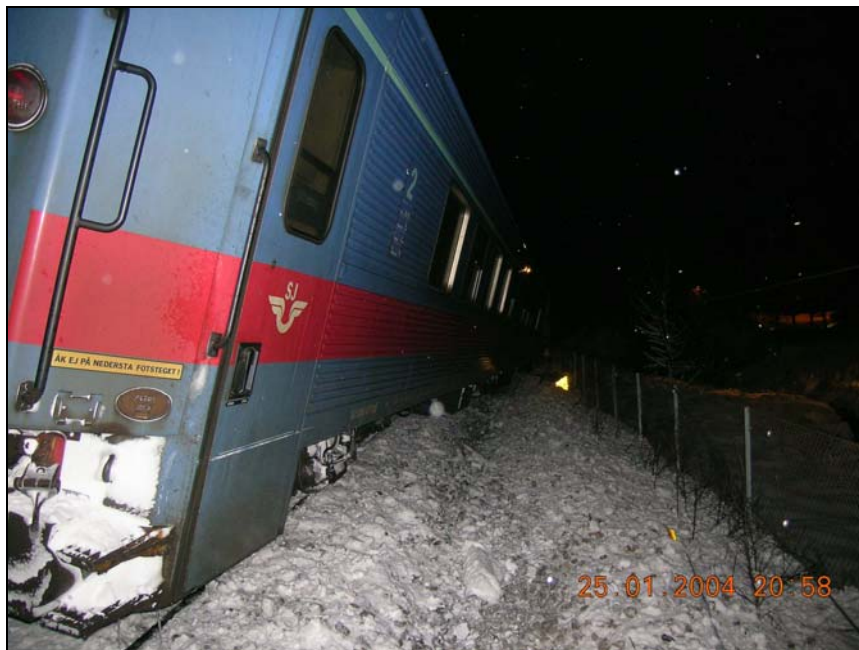
Figur nr. 4. Togets vogn nr. 2 (SJ 5303 BFS9).

Lokomotiv: SJ Rc6 1415
Vogn nr.1: SJ 5323 B9
Vogn nr.2: SJ 5303 BFS9
Vogn nr.3: SJ 5242 AB9

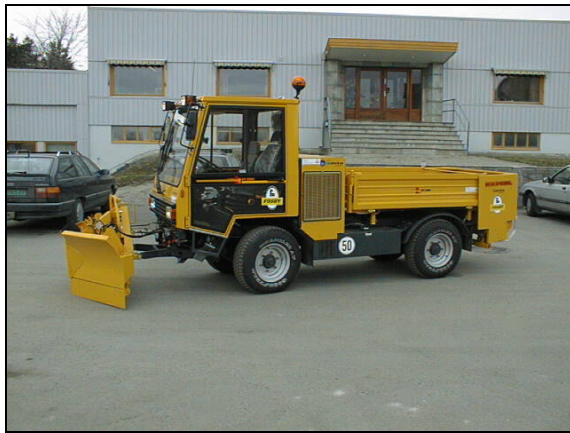
Snøryddingsbilen var av type Bokimobil HY 1350 med registreringsnummer KK 3963. Bilen var påmontert utstyr for å kunne utføre snøbrøyting og strøing. Den var innleid av Jernbaneverket (Baneproduksjon) fra et eksternt utleiefirma. De tekniske dataene på bilen var: lengde - 3880 mm og bredde - 1400 mm. Maskinen hadde en registrert egenvekt på 2460 kg og en tillatt totalvekt på 5000 kg. Bilen var utstyrt med piggdekk. Den var registrert i kjøretøygruppe 509 motorredskap, og kunne kjøres med førerkort klasse C1. Det var ingen organisert opplæring for å bruke denne maskinen, annet enn ved gjennomgåelse av medfølgende instruksjonsbok fra produsent, samt brukerveiledning fra leverandør. Opplæringen for bruk av snøryddingsbilen ved Jernbaneverket foregikk ved at de som skulle benyttet maskinen ble instruert av den som hadde mest erfaring med bruken av denne.

Havarikommisjonen er kjent med at politiet foretok en teknisk kontroll av snøryddingsbilen hos Vegvesenet i etterkant av ulykken. Resultatene av denne kontrollen viste at bilen hadde vært i teknisk bra stand.

Figur nr. 5. Bokimobil HY 1350.

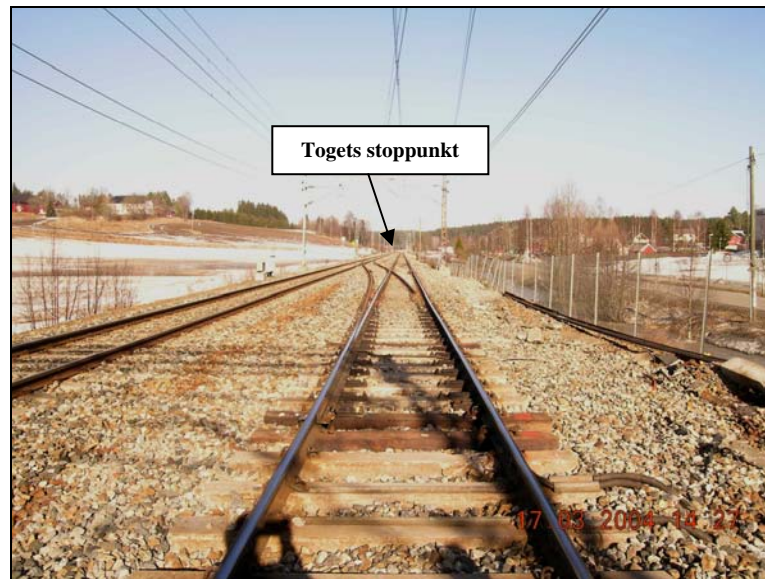
Det oppstod store skader på skinnegang, sporvekslene nr. 3 og nr. 10 med tilhørende drivmaskiner, drivmaskinstenger, sporvekseltunger og øvrig sporvekselutstyr. Det oppstod også store skader på kontaktledningsanlegget fordi det ble revet ned en kontaktledningsmast med tilhørende fundament, samt deformert en mast til et kontaktledningsåk. Skinnegangen med skinnefester og sviller ble skadet i ca. 700 meter. Skadene skjedde i området fra avsporingsstedet og fram til stedet hvor toget stoppet.

Figur nr. 6. Sporveksel 10 sett mot togets stoppunkt.

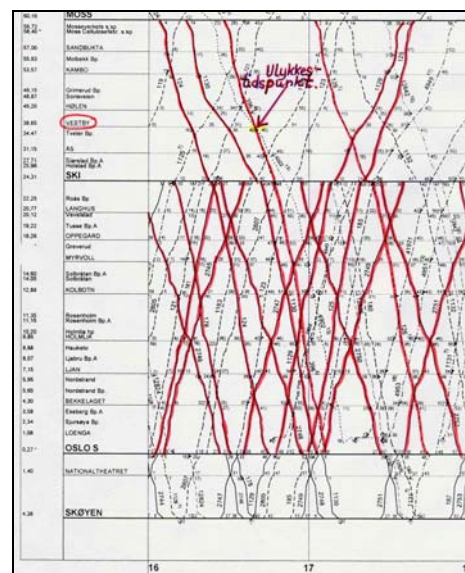
Utsnitt av grafisk rute i figur nr. 7 viser togmengde på strekingen Oslo – Moss (Vestre linje) i løpet av to timer. Tog som går på helligdager er markert med rødt.

Ulykkestidspunktet på Vestby stasjon finnes i dette utsnittet.

Figur nr. 7. Utdrag av grafisk rute.

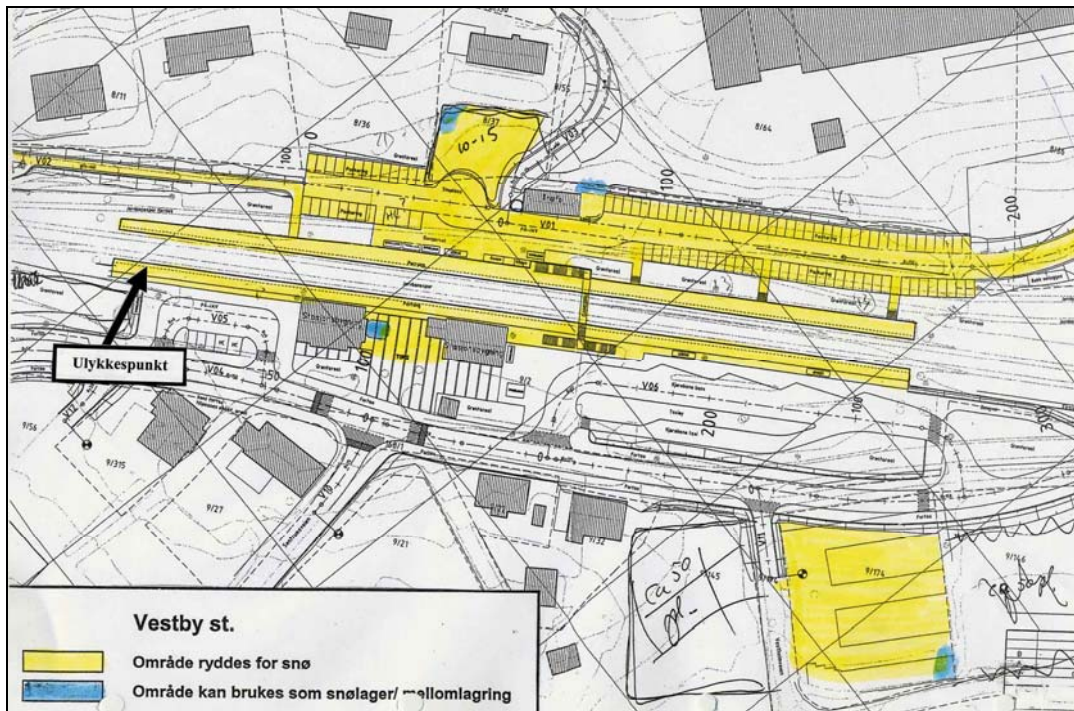
Det er sannsynlig at arbeidspresset kan ha vært en medvirkende faktor til at konsentrasjonen til føreren av snøryddingsmaskinen ikke var 100% skjerpet på ulykkestidspunktet. Ulykken inntraff like før avslutningen av vedkommendes dagsverk da dette var siste stasjonen han skulle brøyte. Fagarbeideren hadde ikke tatt seg tid til noen organisert spisepause i løpet av dagen, men var en snartur innom en bensinstasjon for å få med seg noe mat, før han fortsatte til neste stasjon. Dette er også en indikasjon på at fokus på ”å få jobben gjort” var høyt prioritert, noe som kan skape uheldige situasjoner i forhold til sikkerhet.

Figur nr.8. Arbeidsoversikt for snørydding på Vestby stasjon.

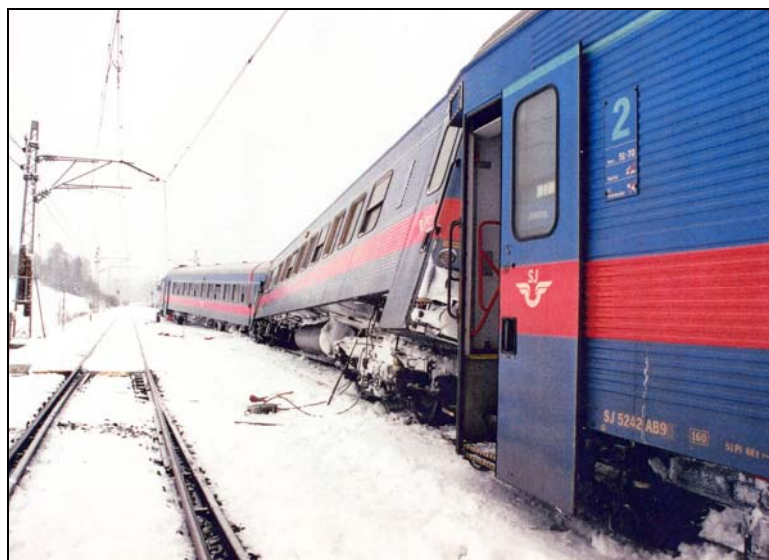
Figur nr.9. Tog 396 etter avsporingen.
