RAPPORT

Vei 2009/02

RAPPORT OM MØTEULYKKE MELLOM VOGNTOG OG TO PERSONBILER PÅ RV46 VED VIKEDAL I VINDAFJORD 28. JUNI 2007

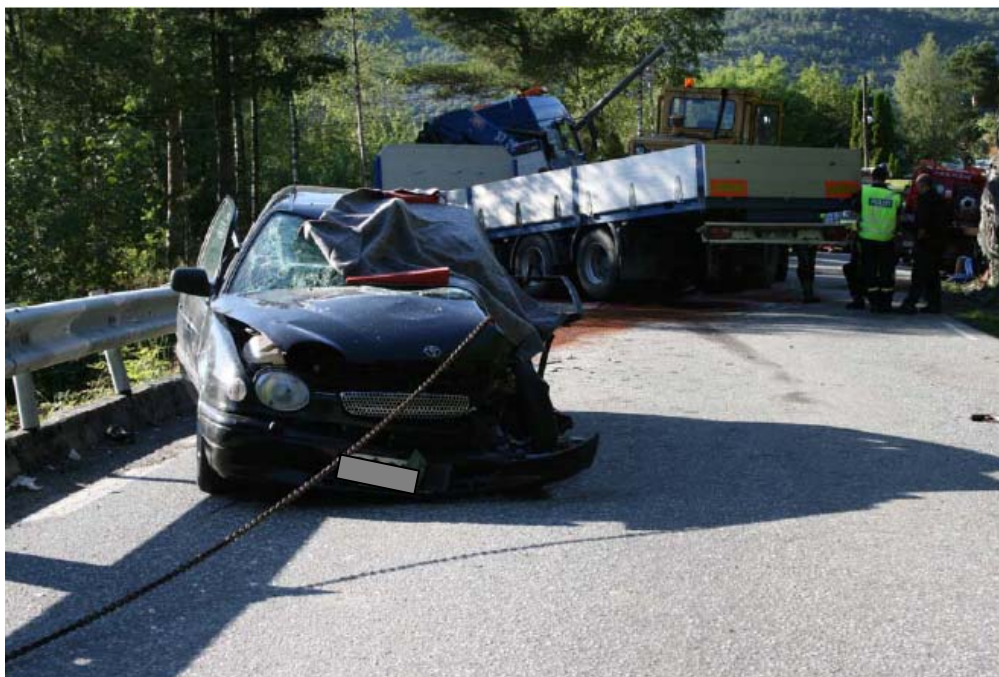
Figur 2: I forbindelse med redningsarbeidet ble Toyotaen dratt frem 1,7 m fra sin opprinnelige sluttposisjon i autovernet. Vogntogets sluttposisjon i bakgrunn. (Foto Statens vegvesen)

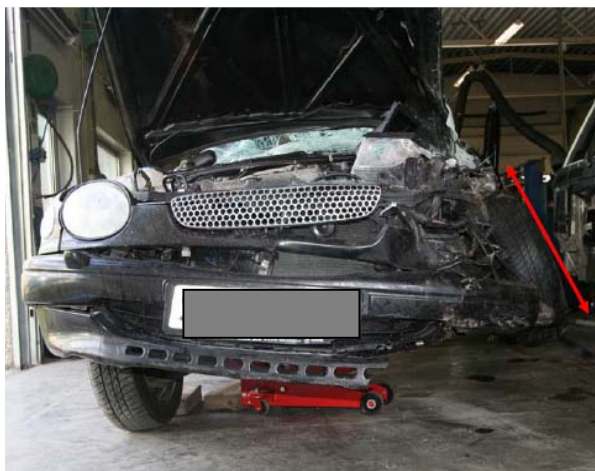
Toyota Corollaen var påført store skader på venstre side foran (se figur 3). Venstre skjerm, innerskjerm, venstre A-stolpe og tak i dette hjørnet, venstre for- og bakdør, venstre hjulstilling og hjul var sterkt deformert. Skadene i fronten på denne bilen tyder på at den møtende lastebilen har truffet ca. 40 cm inn på kjøretøyets venstre side. Bilens venstre forside var presset sammen i høyderetning og bar preg av å ha blitt overkjørt. Det var også merker i bilens understell etter at denne har vært presset ned i asfalten.

Figur 3: Toyotaen var hardt presset sammen på sin venstre side. (Foto: Statens vegvesen)

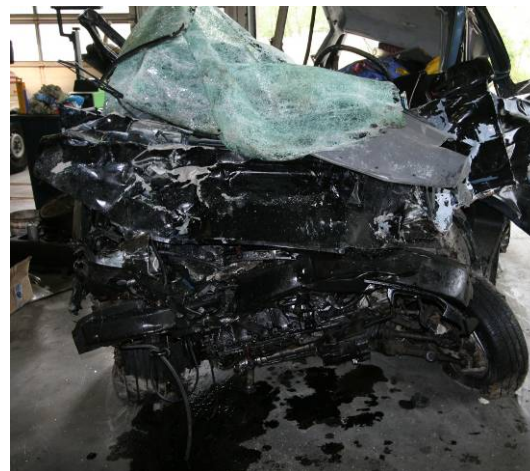
Caravellen var påført store karosseriskader på begge sider i fronten og delvis bakover langs høyre side (se figur 4). Bilens bredde ved fører- og passasjerplass ble målt til 80-100 cm etter kollisjonen, mot 184 cm uskadet.

Figur 4: Store deformasjons- og knusningsskader på Volkswagen Caravelle. (Foto Statens vegvesen)

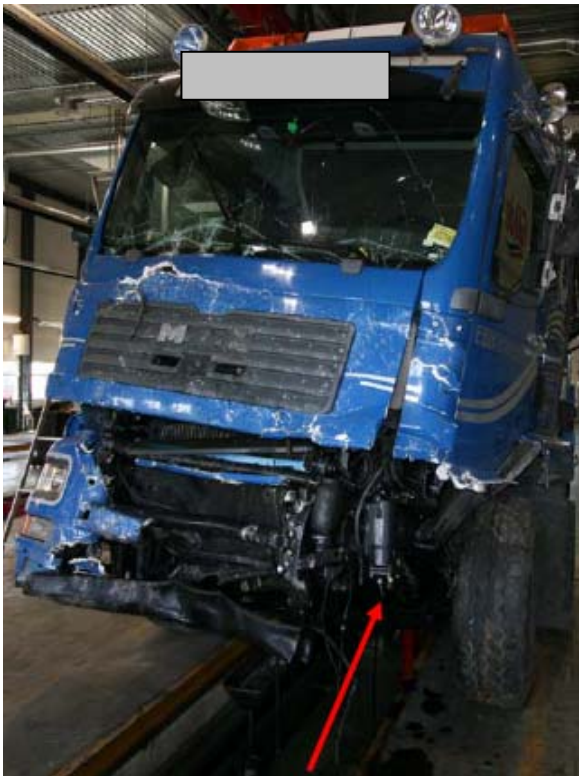
Det var en lekkasje/skade i underkant av styresnekke som ut fra spor på stedet antas å stamme fra sammenstøtet med Toyota Corolla. Styresnekken er montert innenfor de 40 cm som lastebil traff inn på Toyotaen (se figur 5). En styresylinder var slått av/knekt i begge innfestninger.

Figur 5: Skader på lastebil. Styresnekkens plassering antas å ha bidratt til oljelekkasje etter sammenstøt med Toyota. Styresnekken lå innenfor de 40 cm som lastebil har truffet inn på Toyota. (Foto: Statens vegvesen)

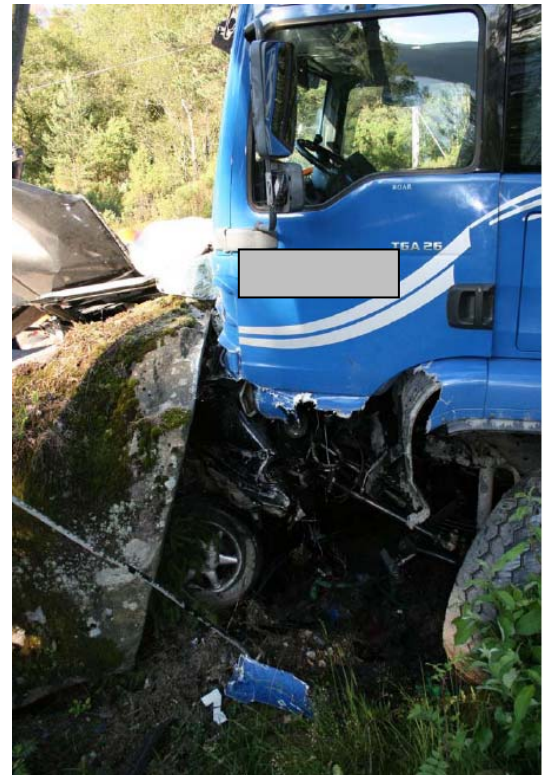
Etter sammenstøtet med lastebilen ble Caravellen dyttet ca. 13 m bakover og samtidig dreid over på tvers foran lastebilen, før begge kjøretøyene stoppet mot flere steinblokker og en lysmast utenfor veibanen. Caravellen ble klemt på tvers mellom lastebilen og steinblokkene med fronten ut mot grøften. Lastebilens sluttposisjon var tilnærmet parallell med veiens venstre kantlinje ca. 0,9 m utenfor linjen (se figur 6).

Figur 6: Caravellen ble presset mellom lastebilen og steinblokker. Lastebilens forhjul stod i full sving til venstre etter at den stoppet. (Foto: Statens vegvesen)

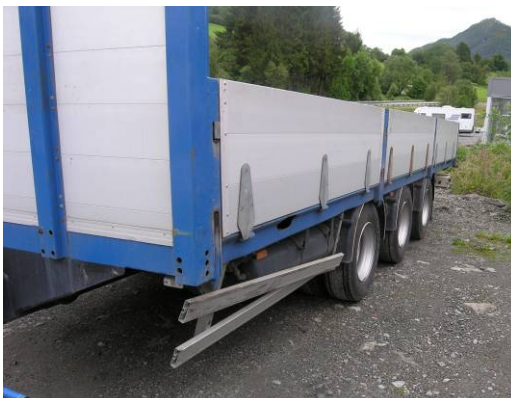
Lastebilens tilhenger hadde en liten skade i sidehinder foran på venstre side som følge av hengerens sluttposisjon langs autovernet (se figur 7 og 8). Det var ellers ingen tegn til skader på tilhengeren, og det ble ikke funnet merker på henger som kan tyde på at den har vært i kontakt med andre kjøretøy.

Figur 7: Skade på hengerens sidehinder foran på venstre side. (Foto Statens vegvesen)

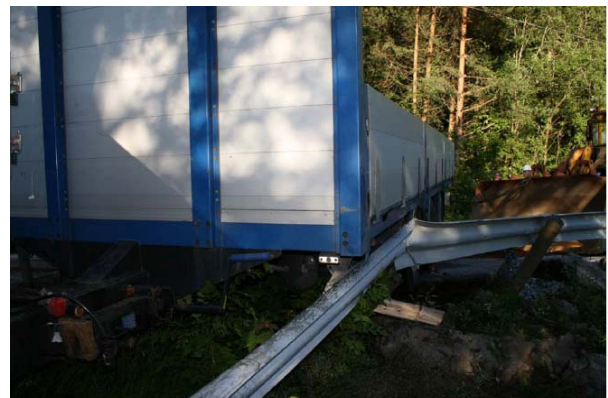
Figur 8: Hengeren sluttposisjon langs autovernet. (Foto: Statens vegvesen)

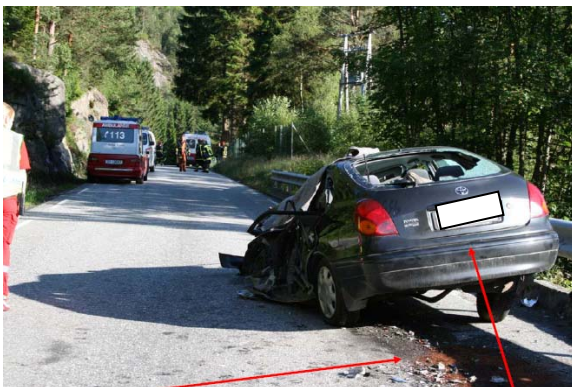
Det var et sammenhengende oljespor fra stedet hvor lastebil og Toyota har skilt lag og på skrå ut av veien der hvor lastebilen befant seg etter ulykken. Det kan se ut for at dette stammer fra servostyringen til lastebilen. Det var skader i underkant av snekke til servo og lekkasjer derfra som kan tyde på dette, dette harmonerer også med hvor langt inn på lastebilen Toyota'en antas å ha truffet, og kan ha forvoldt skade.

Figur 9: Viser at oljespor fortsatte ned mot lastebilens sluttposisjon. Ingen lekkasje påvist fra Toyota og ingen skader bak på Toyota. (Foto: Statens vegvesen)

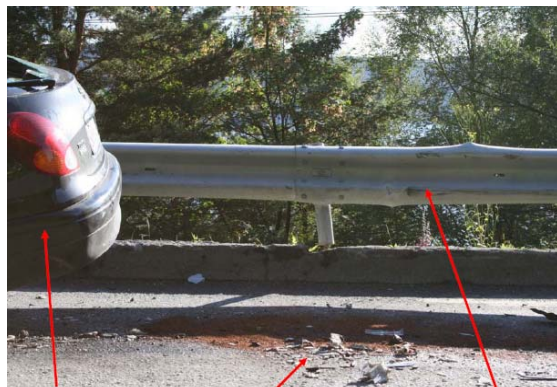
Det var avtrykk etter dekk/gummi i autovern der hvor Toyota stod etter sammenstøt, samt merker/avtrykk etter understell på Toyota i asfalten etter at denne har blitt presset ned. Disse merkene bekreftes av funn på Toyota'en både med skader i høyre bakhjul og oppskrapte deler under Toyota. Det ble kontrollert at avstand mellom sporene og avstand mellom funnene på bil harmonerte.

Figur 10: Mesteparten av nedfallet fra Toyota. Nedfall av glass fra hovedlykt litt lenger fram. Avtrykk etter dekk/hjul fra Toyota på autovernet. (Foto: Statens vegvesen)

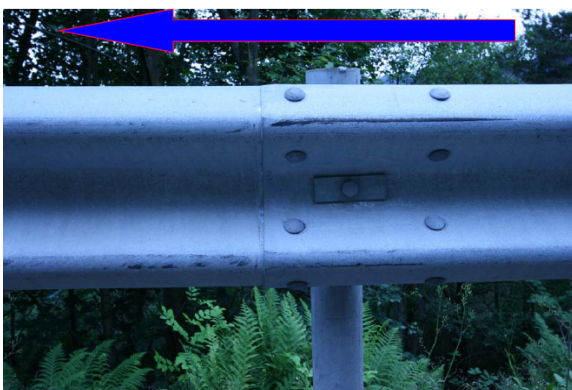
Det var et 4,3 m langt skrapespor i autovern med sort lakk på vegens høyre side i retning Ropeid, som tydet på at en bil hadde vært i kontakt med autovernet, og disse sporene tyder på at retningen var i kjøreretningen på denne siden av vegen.”

Figur 11: Lakkmerker i autovern, avskrapninger tyder på bevegelse i kjøreretning. (Foto: Statens vegvesen)

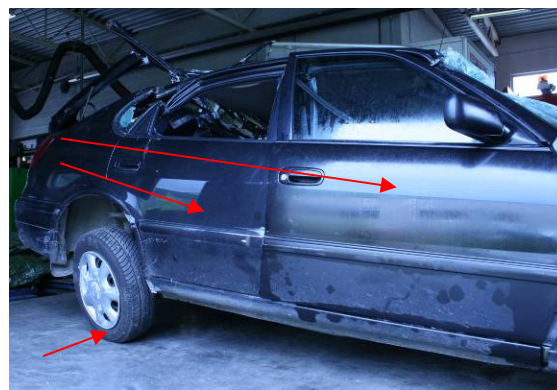
Det ble funnet parallelle skrapespor langs hele Toyotaens høyre side. Skrapesporene tyder på at bilen har vært i bevegelse forover da skaden oppstod, dette fordi grå avskrapning lå i bakkant av skadene. Statens vegvesen målte høyden på disse skrapemerkene og sammenlignet med tilsvarende uskadet bil, som igjen ble sammenlignet med høyde over bakken på autovernets profiler på ulykkesstedet. Disse målene ble funnet å stemme overens.

Figur 12: Skrapemerker langs hele høyre side med utmålt høyde fra bakken på 54 og 75 cm. Skade i høyre bakhjul etter sammentreff med autovern. (Foto: Statens vegvesen)

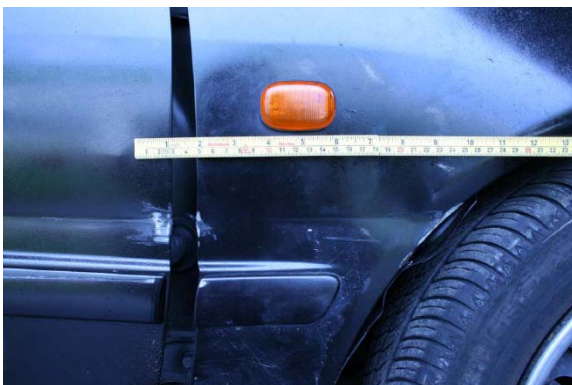
Figur 13: Merker fra autovern på Toyotas høyre side. (Foto: Statens vegvesen)

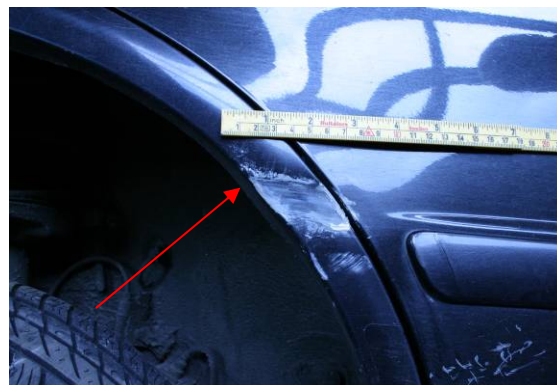
Figur 14: Avskraping av lakk legger seg i bakkant av oppskraping, tyder på bevegelse forover. (Foto: Statens vegvesen)

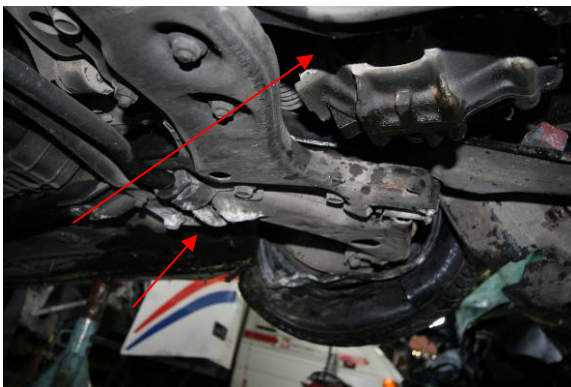
Figur 15: Ingen lekkasjer av olje fra Toyota. Karosserideler som har laget avsetning i asfalt der hvor lastebil har forlatt Toyota. Avstand fra denne og bak til bakhjul er 227 cm, og stemmer med spor på stedet. (Foto: Statens vegvesen).

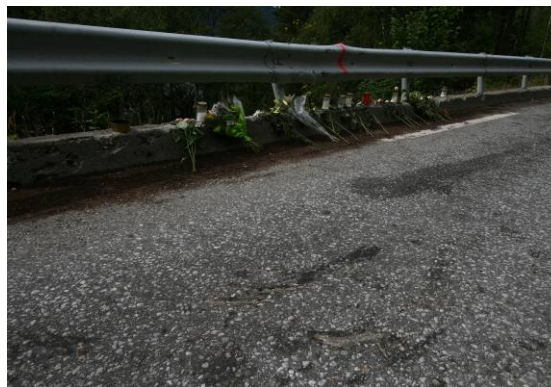
Figur 16: Avsetning i asfalt etter Toyota. (Foto: Statens vegvesen)

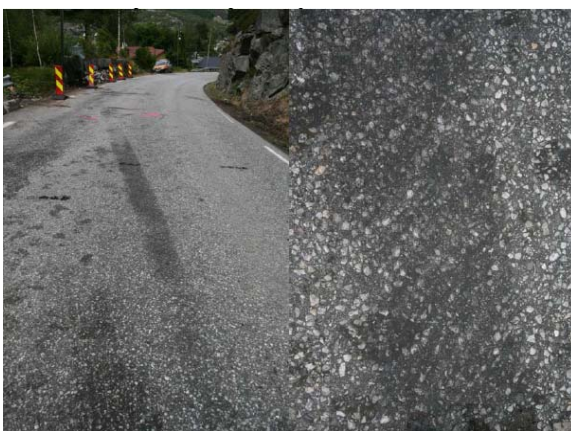
”Det var et skrensespor på ca. 4 meter som etter all sannsynlighet stammer fra høyre forhjul på lastebilen, dette sporet kan tyde på at forhjulene på lastebilen er slått ut i full sving til venstre, da sporene helt klart tyder på et skrensende bredt hjul. Årsaken til at det ikke samtidig er spor etter venstre forhjul, kan tyde på at dette har delvis klatret på Toyota'en og har vært løftet noe fra bakken i kollisjonen. Skader på Toyota'en tyder også på at denne delvis har blitt overkjørt i venstre front del, og dermed har dannet en slags rampe for lastebilen.

Figur 17: Fører fikk problemer med å rette opp lastebilens styring etter at hjulene ble slått ut i full sving til venstre og skrenser på asfalten. (Foto: Statens vegvesen)

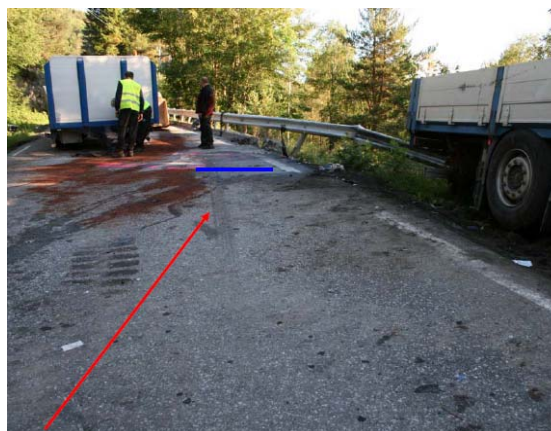
Det var et 24 meter langt bremsespor retning Ropeid som etter stor sannsynlighet kan tilskrives Caravelle da dette stopper der hvor det antas at sammenstøt mellom lastebil og Caravelle har funnet sted, samt at sporvidden i dette sporet stemmer med sporvidden til Caravellen, og kan ikke være fra Toyota'en.

Figur 18: Tydelige 24,3 m bremsespor fra Caravelle. Sporene slutter ved blå strek som påviser kollisjonspunkt med lastebil. Bremsesporene bøydde av og fulgte autovernet de siste 2 m, noe som tyder på et sammenstøt med rekkverket like før kollisjonen med lastebilen. (Foto: Statens vegvesen)

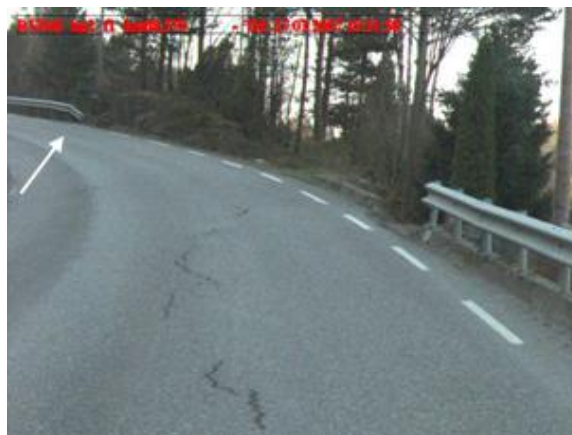
I følge Statens vegvesen ble det etablert et opphold i rekkverket i ytterkurven grunnet en landbruksavkjørsel. Vegvesenet var ikke i kontakt med eier eller brukere av avkjørselen i forbindelse med dette, men rekkverket ble avsluttet ved steinblokkene vist i figur 19 - 21. Dette er steinene som VW Caravellen ble skjøvet og klemt inn mot etter kollisjonen med vogntoget.

Figur 19: Oppholdet i rekkverket i kurven vest for ulykkespunktet. Bildet er tatt etter tiltaket fra TS-inspeksjonen, og før ulykken. Pilen markerer stedet der rekkverket avsluttes mot steinene.

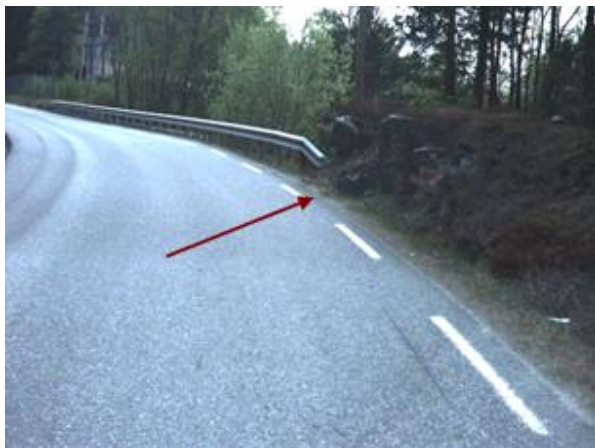
Figur 20: Nærbilde tatt av samme punkt som indikert med pil i figur 19.

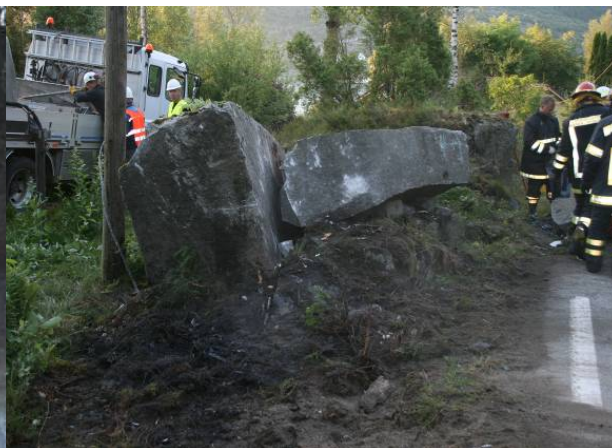
Figur 21: Steinene som VW Caravelle ble klemt mot av lastebilen. Rekkverket som var avsluttet ved steinene ble revet bort i ulykken.

Havarikommisjonen vurderer at skadene kunne ha vært mindre på VW Caravellen dersom sideterrengen hadde vært mykere, eller at et eventuelt sammenhengende rekkverk hadde ledet Caravellen bakover i kjørefeltet slik at den ikke hadde blitt skjøvet inn i steinblokkene. Rekkverket som ble satt opp etter TS - inspeksjonen i 2005 hadde et opphold i yttersvingen ved ulykkesstedet grunnet hensyn til adkomst for landbruksformål. SHT vurderer risikoen for utforkjøring større i yttersvinger enn langs veinettet for øvrig, og mener det er spesielt uheldig å la faremomenter her være ubeskyttet.

SHT har ikke grunnlag for å konkludere sikkert med at et gunstigere sideområde til veien kunne spart liv i dette tilfellet. Dette kan likevel ikke utelukkes, og SHT mener uansett at skadeomfanget økte på grunn av de ubeskyttede steinene. SHT mener det er positivt at Statens vegvesen har satt fokus på farlige hindre i veiens sideområder. For at sikkerheten skal få tilstrekkelig prioritet, mener SHT likevel at Statens vegvesen i enda større grad bør vurdere totalrisikoen knyttet til sideterreng, og i dette tilfelle vurdert fortsatt bruk av avkjørselen ut fra den total risikoen.
