Statens
Havarikommisjon
for Transport

Sjø 2016/11

RAPPORT OM SJØULYKKE - MANN OVER BORD PÅ FISKEFARTØYET JAN BJØRN, LM4902, SKJÆRAN I OFOTFJORDEN 25. FEBRUAR 2016

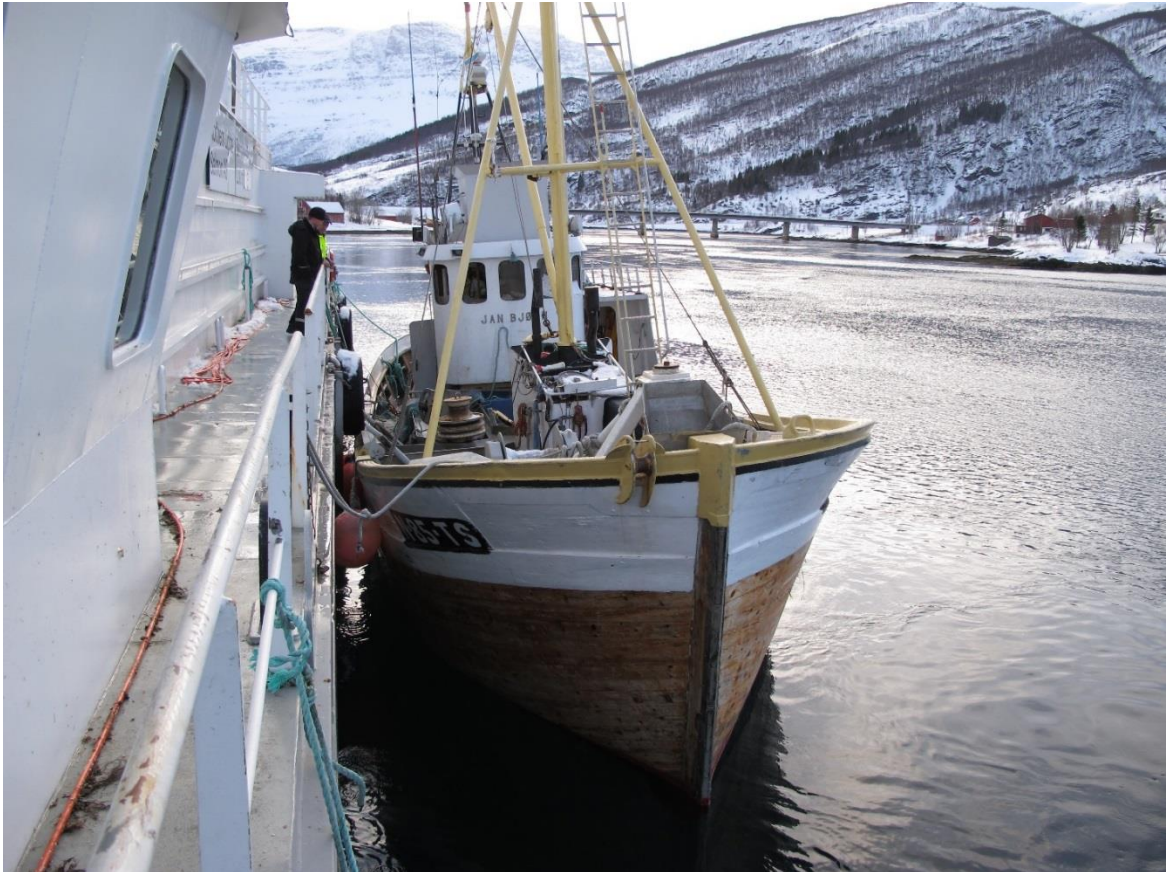
Figur 2: Fiskebåten Jan Bjørn. Foto: SHT

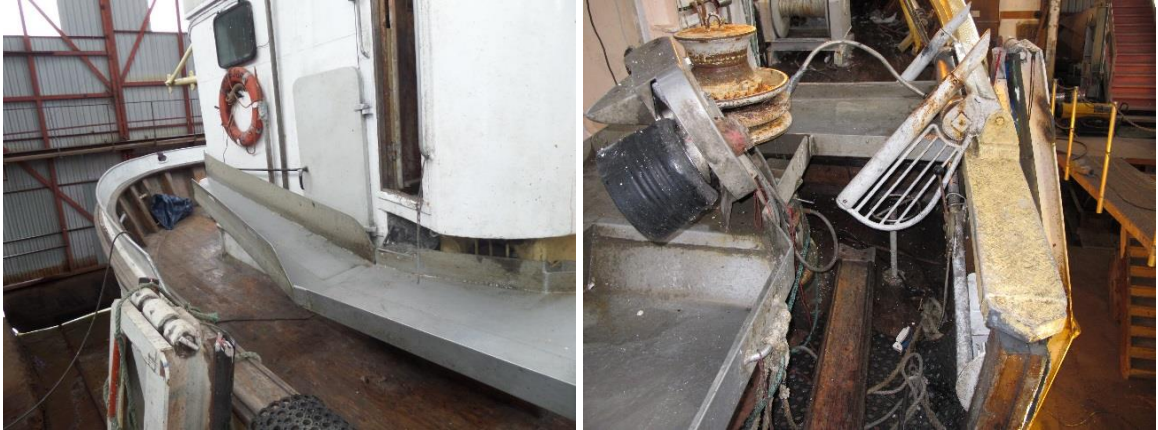
Fartøyet hadde ikke garngreier om bord, og garnlenken ble derfor liggende på rennen mens garntrekkingen pågikk. Videre var garnrennen plassert i området fra garnspillet til hekken inntil overbygget, i høyde med rekkverket. Fiskeren måtte dermed forsere garnrennen når han skulle inn- og ut av styrehuset. Fartøyet kunne ikke manøvreres fra dekk/garnrullposisjon. Siden det ikke var utvendig manøvrering, måtte fiskeren inn i styrehuset for å manøvrere båten i posisjon.

Figur 3: Garnrenne og garnspill. Foto: SHT

SHT vil bemerke at fartøyet ikke var optimalt rigget for å drive garnfiske på en effektiv og sikker måte med bare en mann om bord. Dette gjelder både garnrennens plassering under styrehusdør, mangelfulle muligheter for å manøvrere båten fra dekk, samt rutine med å la garnlenken ligge på rennen, også under setting.
