# RAPPORT

Sjø 2019/01

## RAPPORT OM SJØULYKKE - MANN OVER BORD FRA FISKEFARTØYET BREMHOLMEN VED INNHAVET 13. MARS 2018

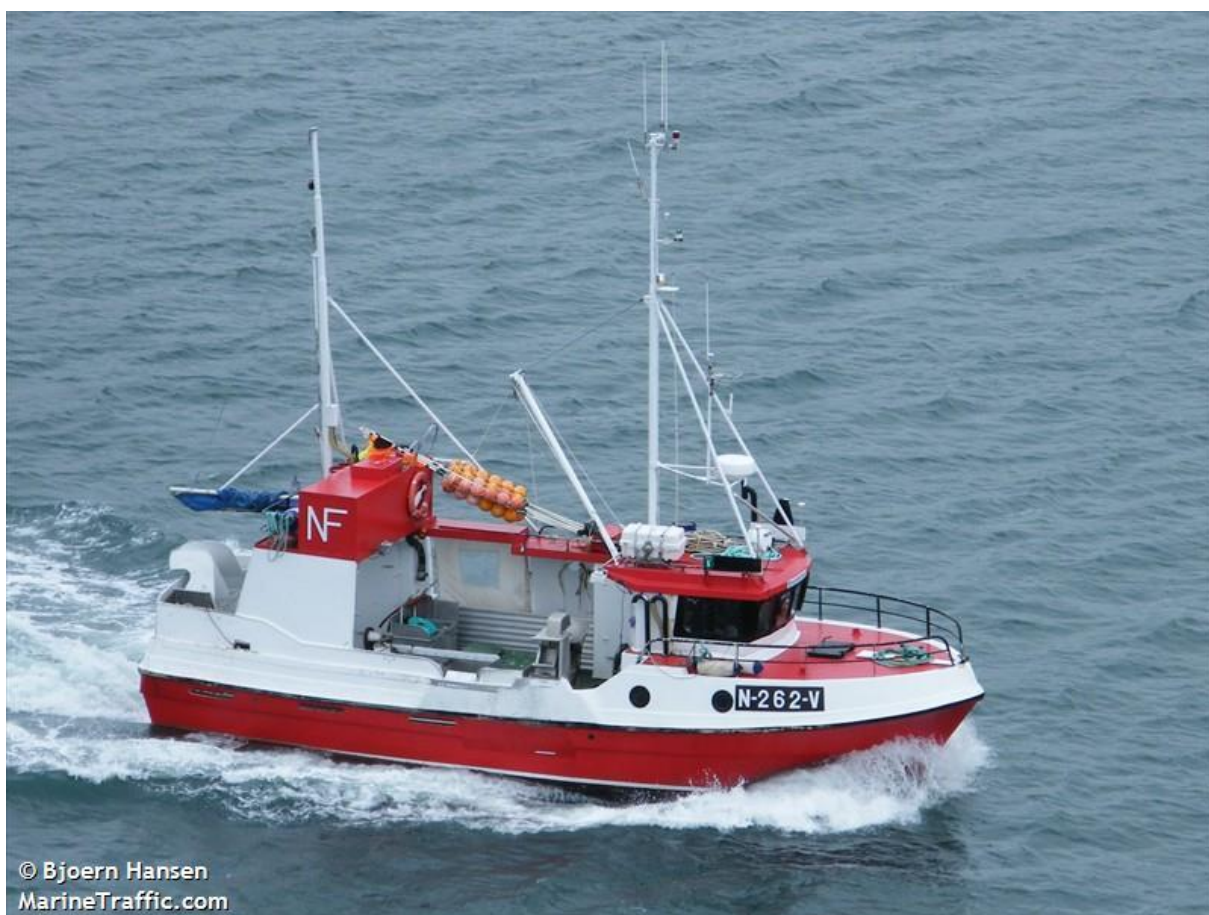
Figur 2: Fiskebåten Bremholmen. Foto: Bjørn Hansen, Marine Traffic

Fiskefartøyet var en Viksund bygget i 1978 med en 230 hk innenbordsmotor fra 2014. Fartøyet var ikke utstyrt med baugpropell.

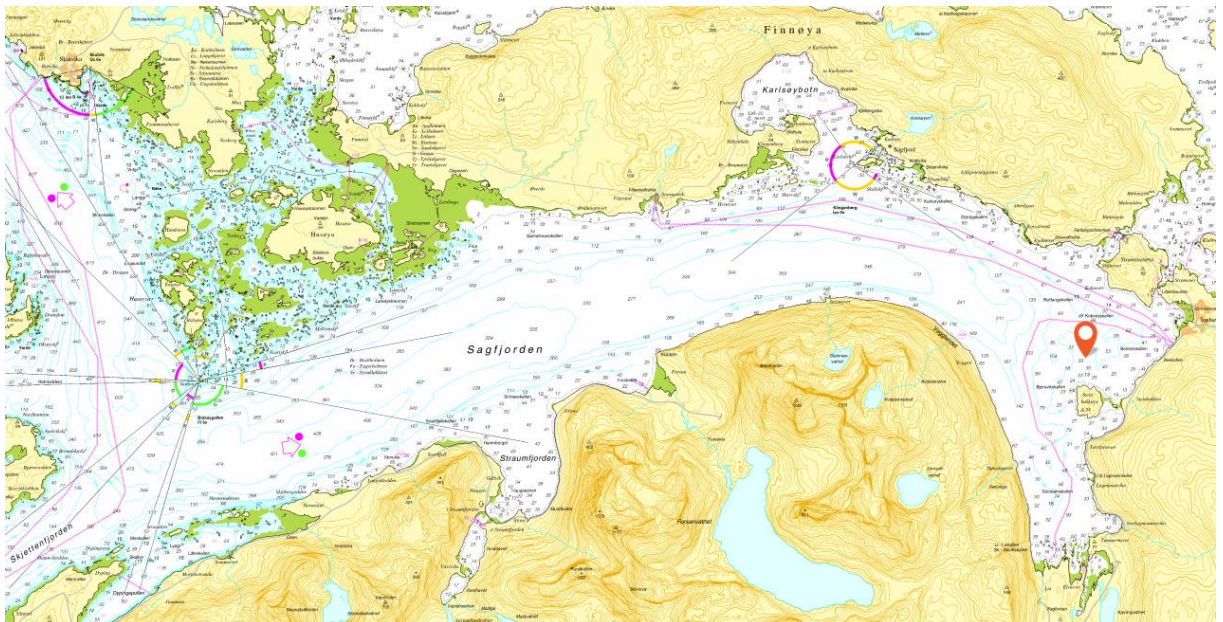
Figur 3. Markering av hvor fiskebåten ble funnet. Kart: © Kartverket
