RAPPORT

JB 2013/05

RAPPORT OM ALVORLIG JERNBANEHENDELSE SØRLANDSBANEN EVJA PLANOVERGANG DEN 22. AUGUST 2012 TOG 521

Avgitt dato: 19.06.2013
JB Rapport: 2013/05

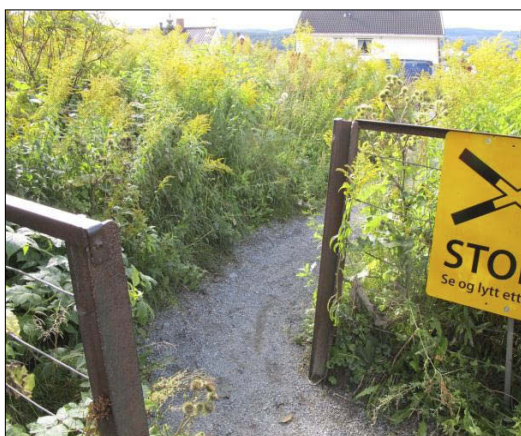
Planovergangen ligger nær boligområder og brukes hyppig av barn på vei til/fra skole og fritidsaktiviteter. Overgangen er utstyrt med bås-grind (Figur 2) på begge sider med skilt om at man skal stoppe, se og lytte etter tog (Skilt «Stopp ved planoverganger» iht. Jernbaneverkets tekniske regelverk).

Figur 2: Båsgrind og skiltingen for brukerne av overgangen. (Kilde: SHT)

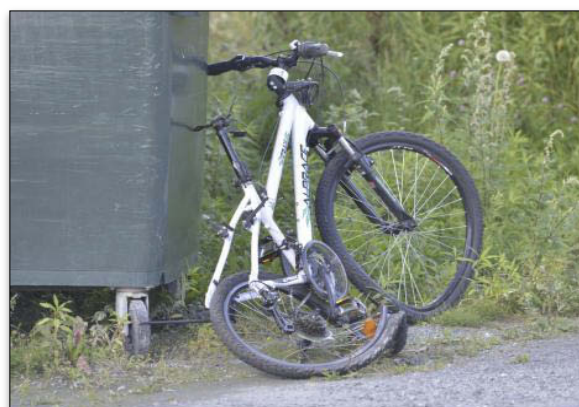
Figur 3: Sykkelen til vedkommende (Kilde: Drammens tidene)

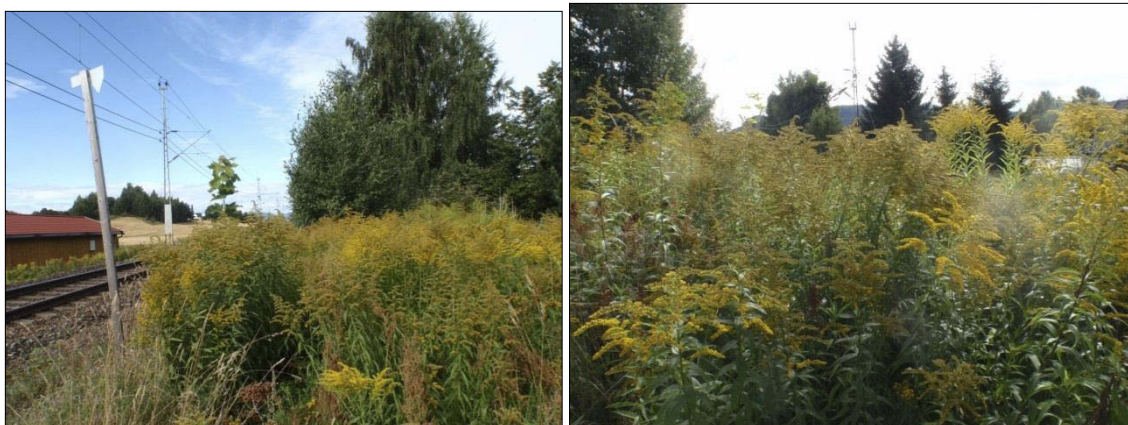
Sikten for målgruppen fotgjengere er til dels svært god i begge retninger, men på denne årstiden er det mye kratt på den ene siden (Se Figur 4).

Figur 4: Sikt mot høyre og venstre sett fra nordsiden av planovergangen. (Kilde: SHT)

Overgangen har lite vegetasjon på den ene siden, men på den andre var det på befaringen 23.8.2012 til dels tett og høyt gress/kratt (Figur 4).

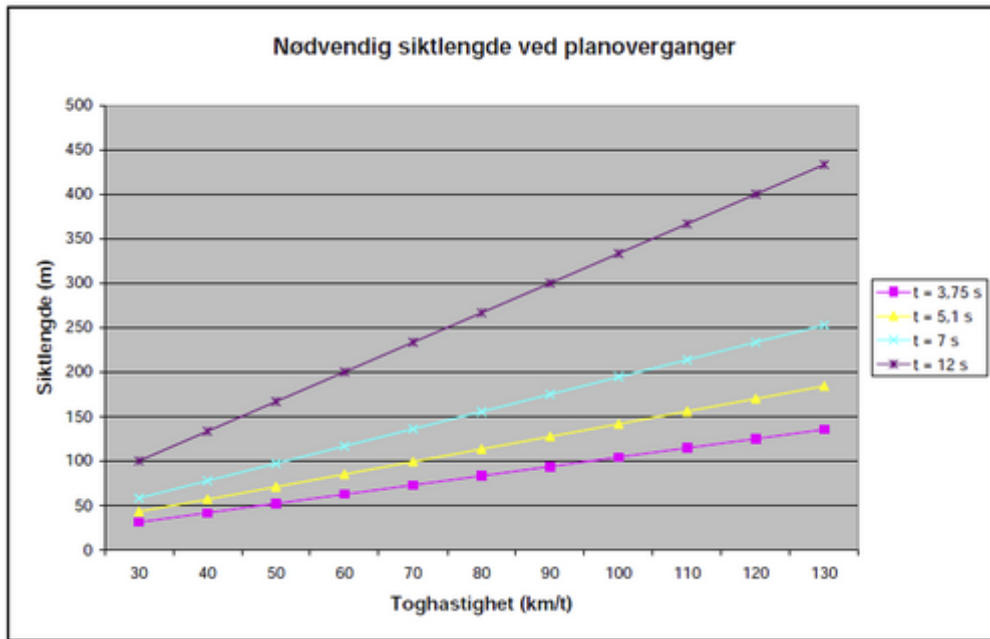
Teknisk regelverk spesifiserer sikkerhetstiltak for planoverganger. Disse tiltakene innebærer bl.a. å sikre nødvendig sikt for den som skal krysse planovergangen. Hvilke siktlengder som er påkrevet avhenger bl.a. av hva slags trafikk som skal krysse planovergangen og linjehastigheten på stedet. I dette tilfellet er planovergangen kun for fotgjengere, og Jernbaneverket har da et tidsestimat på 3,75 sekunder for hvor lang tid en fotgjenger trenger på å krysse linjen. Ved en linjehastighet på 130 km/t gir det krav til siktlengder på 140 m målt 2,50 meter fra spormidt. (ref. Jernbaneverket, Teknisk regelverk, *Overbygning/Vedlikehold/Planoverganger/kapittel 2.1.1 Måling av sikt, utgitt 5.7.2012*). I veiledningen til sikring av planoverganger anbefales det derimot et siktkrav på 5 sekunder som vil gi siktlengder på ca. 180 m målt 2,50 meter fra spormidt for linjehastighet på 130 km/t (ref. Jernbaneverket, Teknisk regelverk, *Vedlegg A til regler for vedlikehold, Veiledning sikringsmetoder og tiltak, Planoverganger*).

Figur 5: Nødvendig siktlengde for planoverganger.
(kilde: <https://trv.jbv.no/wiki/Overbygning/Vedlikehold/Planoverganger>)

Siktkravet som ligger til grunn for personoveranger er satt ut fra et tidsforbruk på 3,75 sek. for gående for å krysse en planovergang. Havarikommisjonen er usikker på om dette er tilstrekkelig for personer i følge med barn, for funksjonshemmede og eldre. Det er havarikommisjonens oppfatning at det bør gjøres en vurdering av det tidsforbruket for kryssing som er lagt til grunn for denne type brukere og se om det fortsatt er tilstrekkelig.

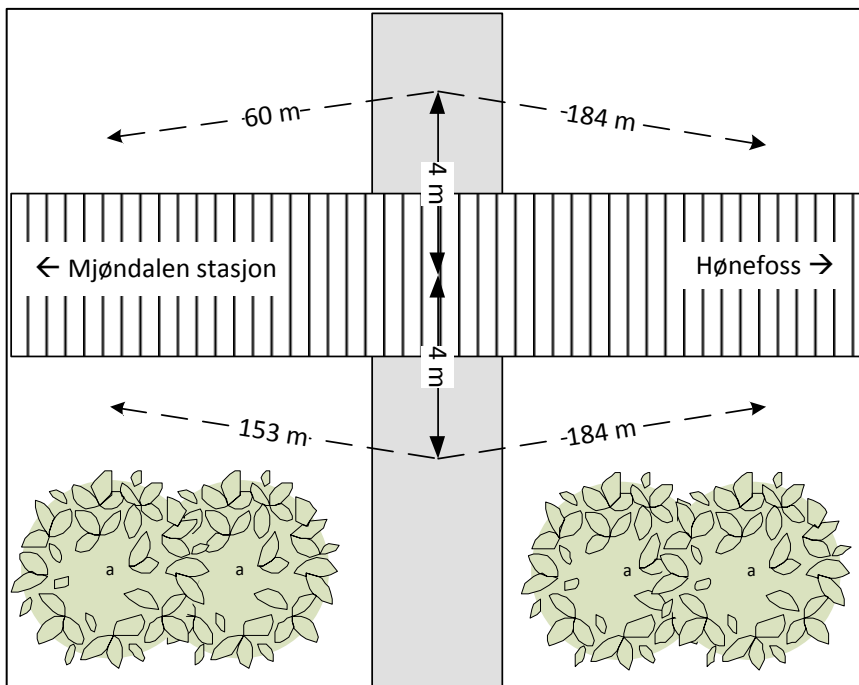
For denne planovergangen var sikten kontrollert av Jernbaneverket 5.7.2012 der man fant sikten til å være 140 meter i alle fire sikretninger. Om denne var målt på basis av veiledende siktkrav $t=5,1s$ eller $t=3,75s$ er usikkert. Ved SHTs befaring på stedet den 23.8.2012 viste havarikommisjonens målinger, gjort 2,50 meter fra spormidtd, at det var mer enn 200 meter sikt i alle retninger. Sikten målt 4 meter fra spormidtd varierte mellom 60 og 184 meter i de ulike retningene. (se Figur 6).

Figur 6: Sikt målt 4 meter fra spormidtd. 2,5 meter fra spormidtd har alle retninger mer enn 200 meter sikt.

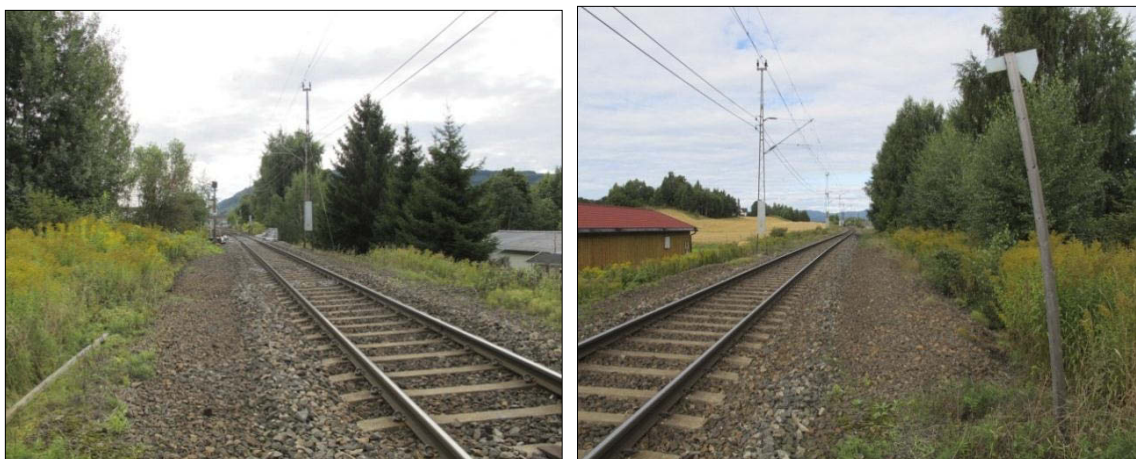
Figur 7: Sikt sett fra nordsiden av planovergangen, ca. 2,5 meter fra spormidt. (Kilde: SHT)

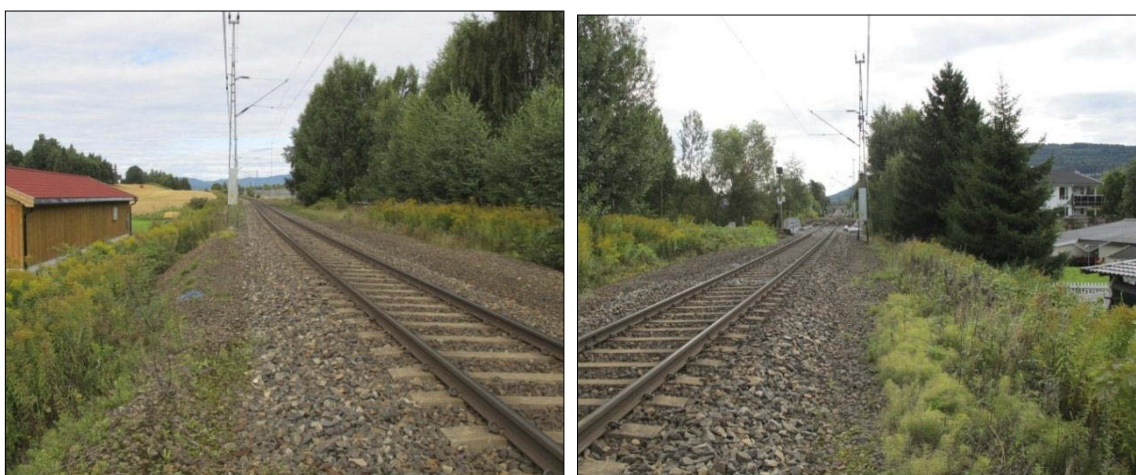
Figur 8: Sikt sett fra sørsiden av planovergangen, ca. 2,5 meter fra spormidt. (Kilde: SHT)
