JB 2014/02

RAPPORT OM JERNBANEULYKKE PÅ EKEBERGBANEN, SØRLI HOLDEPLASS 17. MAI 2013 TRIKK 104

Avgitt dato: 18.03.2014
JB Rapport: 2014/02

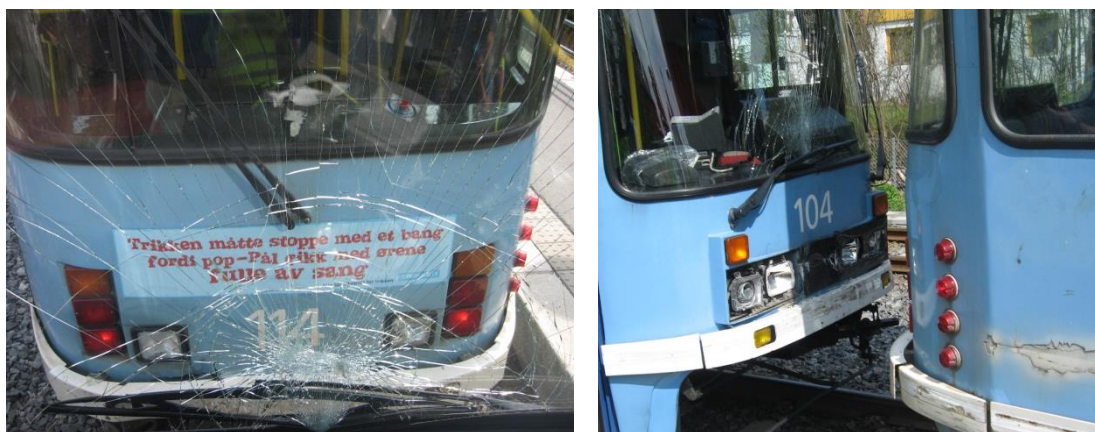
Fredag 17. mai 2013 kl. 1325 kjørte trikk nr. 104 inn i trikk nr. 114 på Sørli holdeplass i Oslo. Begge trikkene var på vei fra Oslo til Ljabru. Trikk 114 stod stille på holdeplassen og hadde av- og påstigning da den ble truffet av trikk 104. Tre personer ble kjørt til legevakten, og totalt 18 personer ble registrert med skader og/eller smerter etter hendelsen. Begge trikkene fikk materielle skader i sammenstøtet.

Figur 2: Bilder tatt fra Sørli holdeplass etter ulykken. Kilde: Sporveien Trikken AS

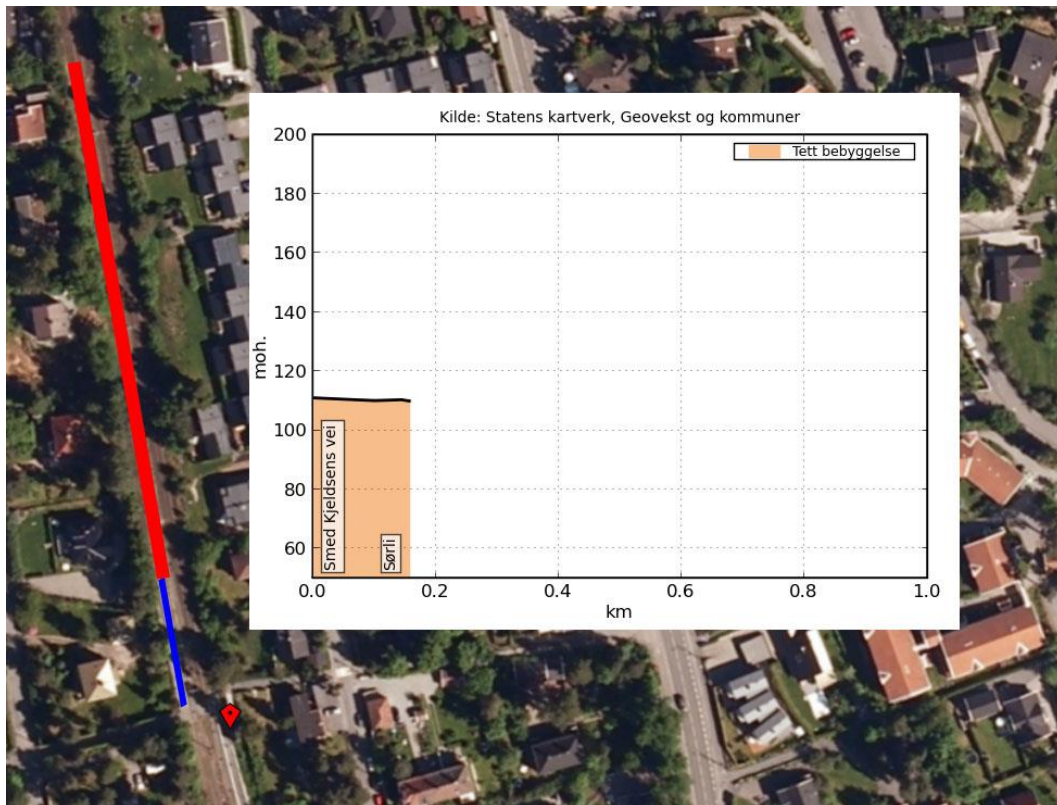
På den aktuelle strekningen fra Holtet til Sørli er det god sikt, med begrenset fall i retning mot Sørli holdeplass. Plattformen på Sørli er i underkant av 40 meter lang. SL-79 trikken er 22 meter lang, og det er dermed ikke plass til to trikker samtidig inne på holdeplassen (se figur 4).

Figur 3: Høydeprofil ved Sørli holdeplass, rød strek er ca. 150 meters bremseavstand og blå strek er plattformen på ca. 40 meter. Kartgrunnlag: Statens kartverk, Geovekst og kommuner.

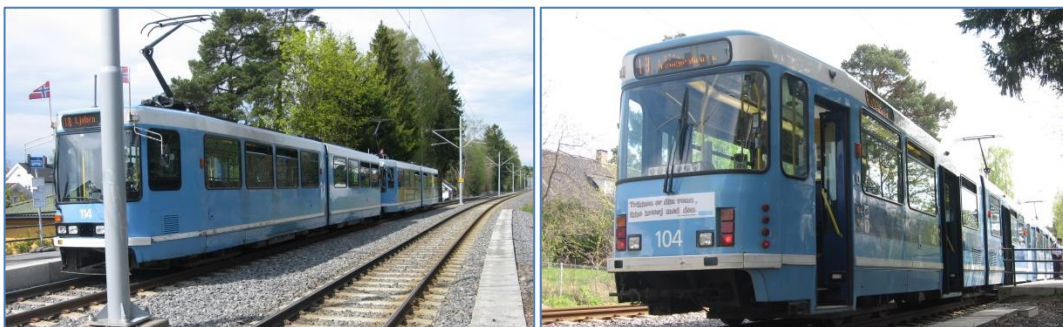
Det benyttes to typer trikk i Oslo, type SL-79 og type SL-95. Førere kjører begge typer, men i perioden ulykken skjedde var mesteparten av type SL-95 ute av drift. Betjening for kjøring av de to trikketyperne er svært like. Betjeningsfunksjonene på SL-95 ble i sin tid spesifisert i henhold til SL-79, med enkelte forbedringer. Undersøkelsen har ikke avdekket feil på materialet.

Figur 4: SL-79 nr. 114 og nr. 104 på Sørli holdeplass Kilde: Sporveien Trikken AS
