RAPPORT

JB 2016/06

RAPPORT OM JERNBANEULYKKE PÅ FAUSKE STASJON 30. MARS 2016 MED TOG 471

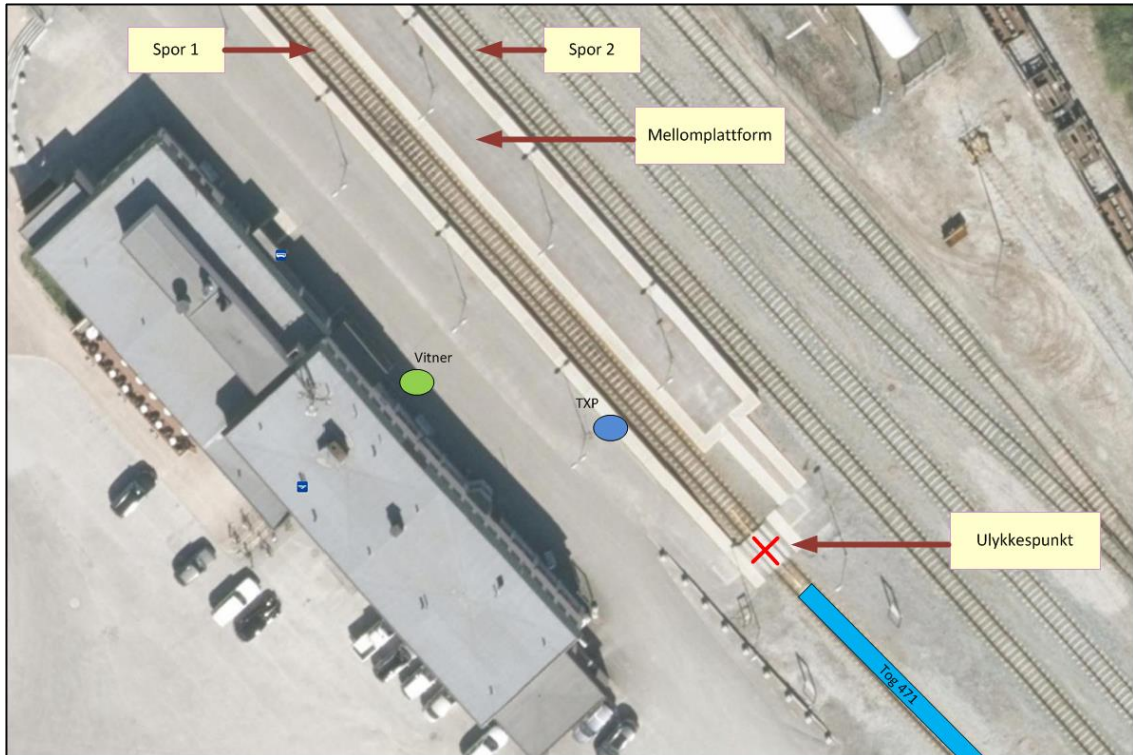
Figur 1: Oversiktsfoto Fauske stasjon, ulykkessted er markert. Foto: Norge i bilder

NSBs tog 471 fra Trondheim til Bodø skulle krysse med lokaltog 1790 fra Bodø på Fauske stasjon. Tog 471 ble tatt inn i spor 1, og tog 1790 skulle deretter tas inn i spor 2 (se figur 1).

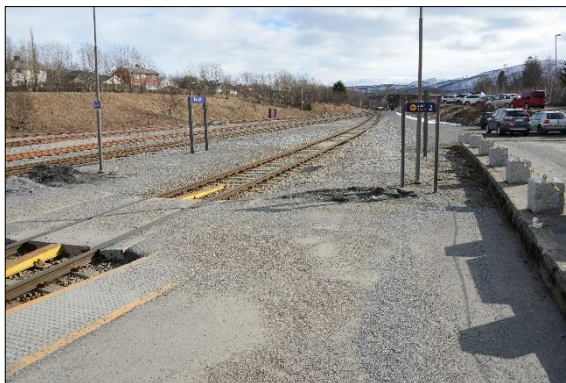
Figur 2: Skilting mot spor 2, taktil merking synlig under grus. Foto: SHT

Gangveien er utformet slik at den leder personer vinkelrett over sporet. I enden av gangveien ned mot overgangen er det skiltet mot spor 2 (figur 2). Fra parkeringsområdet syd for stasjonen er det satt opp bom for å hindre trafikk inn på selve plattformen (se figur 3). Gangbanen som skråer ned fra plattform til overgangen er delvis gjerdet inn med betongblokker med kjetting for å gjøre gående oppmerksomme på høydeforskjellen (figur 3). Fra parkeringsområdet og ut mot sporene er det åpent uten noen form for hindring, gjerde eller liknende (se figur 2).

Gangbanen ned mot overgangen var delvis dekket av grus etter vinterens strøing. Dette bidro til en viss grad å skjule den gule merkelinje som markerer sikkerhetssonen inn mot sporet. Sikkerhetssonen er også utstyrt med taktilt belegg som gir en ruglete overflate.

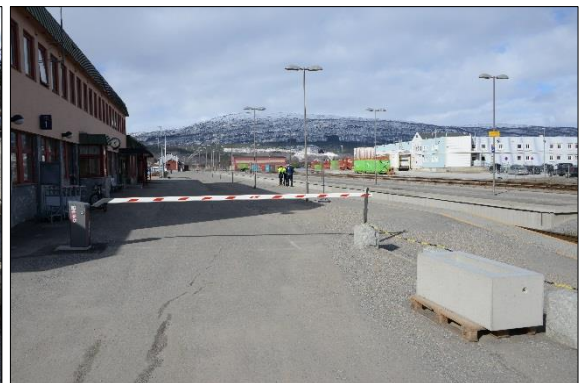
Figur 3: Bom inn mot publikumsområdet, betongblokker med kjetting leder gangtrafikk inn rett vei på overgang. Foto: SHT

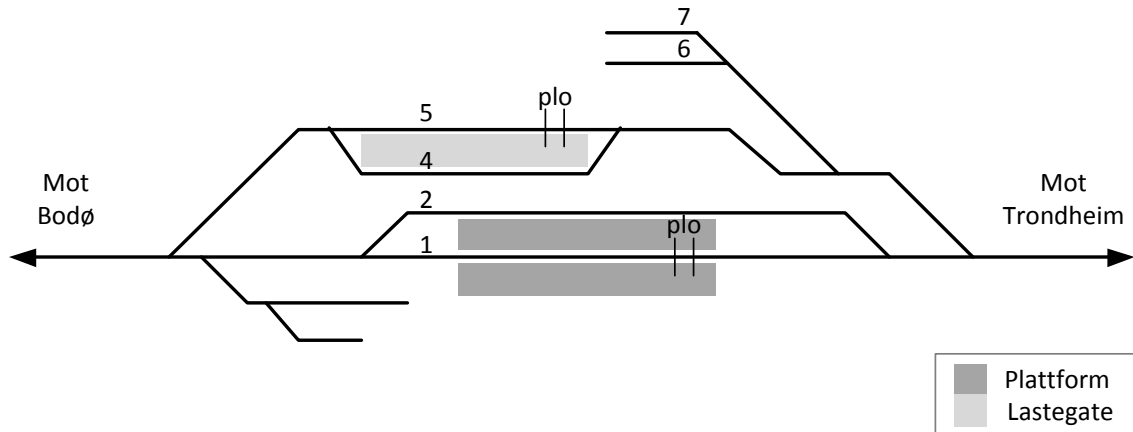
Figur 4: Sporplan Fauske stasjon. Kilde: Jernbaneverket¹

Fauske stasjon ligger ved km 674,23 på Nordlandsbanen og ble åpnet i 1958. I perioden 1958-1962 var Fauske Nordlandsbanens endestasjon. Strekningen er ikke elektrifisert. Fauske godsterminal er den nest største godsterminalen i Nordland fylke og et knutepunkt

for omlasting mellom bane og bil for transport videre nordover på E6. Spor 1 og 2 brukes til persontrafikk, mens de resterende hovedsakelig brukes av godsterminalen eller til hensetting.

På ulykkesstedet er det verken fall eller stigning. Fauske stasjon har enkelt innkjørsignal og håndstilte veksler, noe som begrenser maks hastighet gjennom stasjonen til 40 km/t.

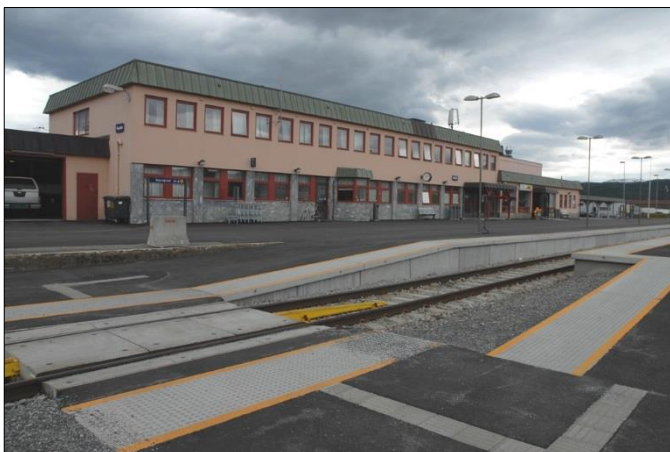
Figur 5: Fauske stasjon. Foto: Jernbaneverket

Personovergangen på Fauske stasjon er vanlig i jernbanesammenheng. Kun et fåtall personoverganger har fått ekstra sikringstiltak fordi stasjonen for eksempel ligger i en kurve, har sikthindringer o.l.

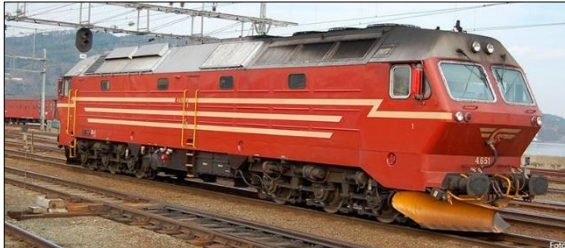
Figur 6: Lokomotiv av type Di4. Foto: NSB AS

NSB sitt tog 471 bestod av trekraftkjøretøy Di4 (individnummer Di4.653) og fem vogner av type 5. Persontoget kom fra Trondheim og skulle til Bodø. Togets vekt var 348 tonn, lengden var 146 meter og bremset vekt var 416 tonn. Lokomotivet er 20,8 meter langt og veier 113,6 tonn. B5 vognene er 24,3 meter lange og veier ca. 41,8-42,2 tonn.

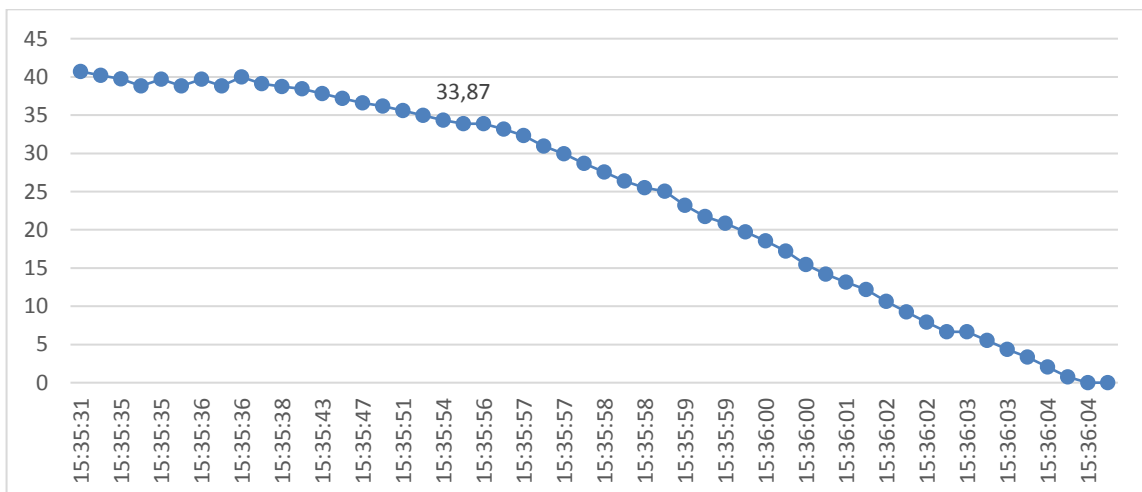
Figur 8: Hastighet. Kilde: NSB AS

Lokomotivet er utstyrt med en registreringsenhet av typen Teloc som lagrer informasjon om togets hastighet, bremsebruk, signalgivning mm. Utskrift fra denne viser at toget like før nødbrems (driftsbrems) ble iverksatt (kl. 15:35:55) holdt ca. 34 km/t og at det stanset etter 9 sekunder (kl. 15:36:04). På den tiden hadde toget forflyttet seg 52 meter, og stanset 83 meter forbi personovergangen. Klokket på lokomotivet hadde blitt justert til riktig tid rett før hendelsen i forbindelse med skifte til sommertid 27. mars.

Ved ankomst stasjon vil en fører normalt ha blikket rettet mot det punktet toget skal stanse. På en Di4 vil det ta ca. 2 sekunder fra fører aktiverer bremsene til de tilsettes, såkalt teknisk reaksjonstid. På de 2 sekundene beveget toget seg ca. 20 m. I tillegg til teknisk reaksjonstid vil en fører bruke noe tid på å oppfatte situasjonen og reagere med handling. Dersom en anslår ca. 2 sekunder også for dette, vil det legge ytterligere 20 meter til stoppstrekningen slik at toget brukte totalt 92 meter på å stanse. 92 meter, målt fra togets front der det stoppet, er ca. 20 meter før personovergangen. Dette betyr at toget var ca. 20 meter før personovergangen da fører ble oppmerksom på at personen var farlig nær sporet.

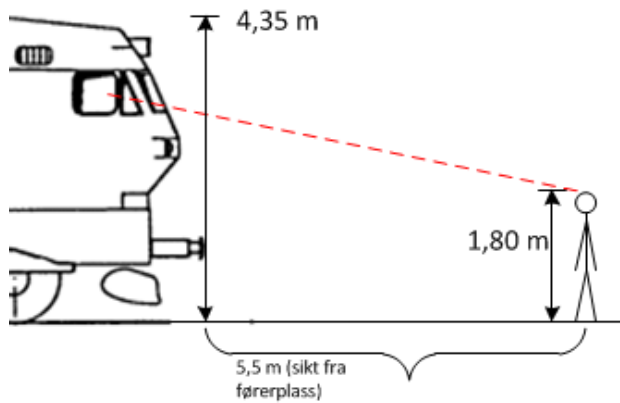
Figur 9: Siktlinjer fra førerrom til Di4. Illustrasjon: SHT

NSB har bistått SHT med å skaffe oversikt over førers siktlinjer fra førerrommet til en Di4. Gjennomgangen viste at lokomotivet har ca. 5 meter blindsoner i front der fører ikke kan se en person på 180 cm.

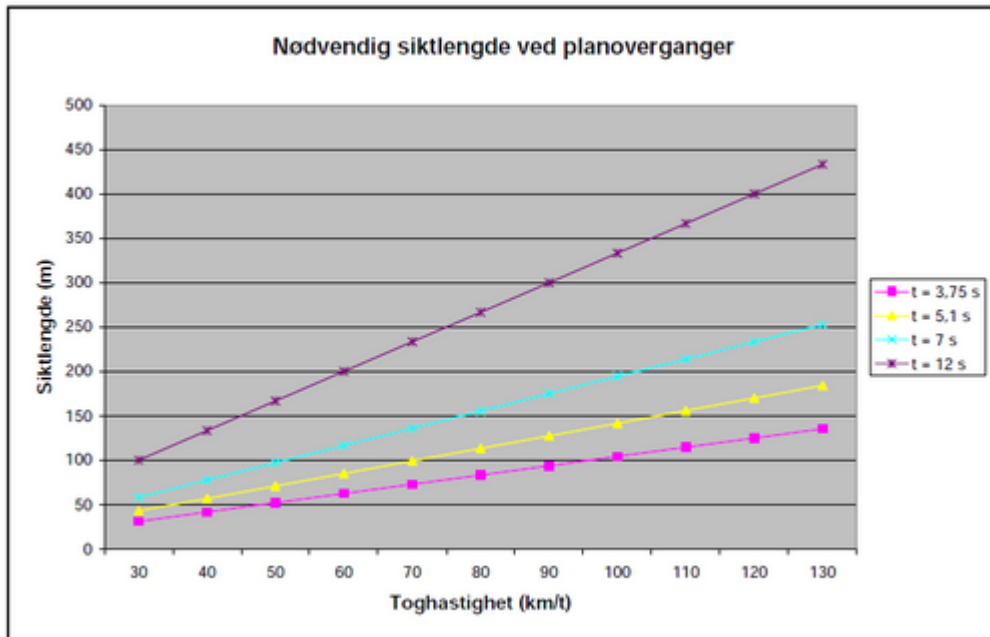
Figur 12: Siktkrav. Kilde: Jernbaneverket, teknisk regelverk¹¹

Jernbaneverket har ingen spesifikke siktkrav for personoverganger inne på stasjonsområder, men har krav til siktlengder for planoverganger generelt, samt for personoverganger på linjen (se kap. 2.8.1). Det lengste kravet til sikttid er 6 sekunder, noe som gir en minimum siktlengde på ca. 75 meter ved hastighet 40 km/t. Siktlengden målt på Fauske stasjon var ca. 200 meter, altså lenger enn kravet.

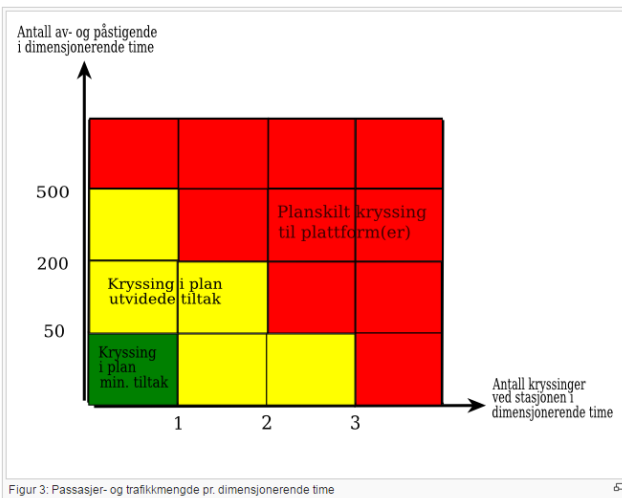
Antall av- og påstigende gjelder antall personer på den plattformen som betinger kryssing av sporet for å komme til/fra plattform.

Når adkomsten krysser bare ett spor og gir adkomst bare til én plattform, skal ikke tog som passerer i tidsrom hvor det ikke ventes tog med passasjerutveksling som krever bruk av adkomsten, tas med i beregningsgrunnlaget.

Personoverganger i plan omfattes av ulike tiltak avhengig av passasjer og trafikkmengde (se kap. 2.8.3). Fauske, som er ansett å ha en lav trafikkmengde, ligger i grønt område (se figur 15). For denne kategorien skal planovergangen plasseres hensiktsmessig mht. sikt og slik at tog kan stanse i god avstand fra overgangen. Teknisk regelverk sier også at man bør benytte mekanisk stengsel for å «bevisstgjøre» de reisende på kryssing av sporet. Et slik stengsel har Jernbaneverket ikke vurdert for denne overgangen. Det er ikke krav til lyd- og lyssignaler, skilting eller gjerder for at en overgang trafikkmessig regnes i gul kategori (se figur 15).
