Avgitt august 2023

SAMMENSTØT MELLOM PERSONBIL OG ARBEIDSTOG PÅ SANDERMOEN PLANOVERGANG 19. MAI 2023

BANE 2023/SN1

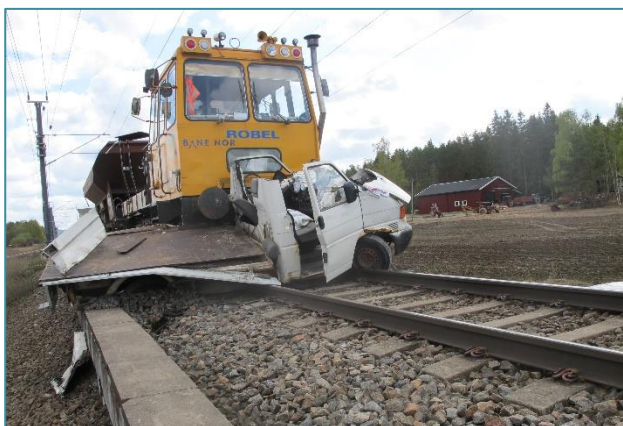
Bilen var en Volkswagen transporter med lasteplan, første gang registrert i år 2000. Førerplassen ble kraftig skadet i sammenstøtet. Treffpunktet mellom toget og bilen gjorde at togets buffere havnet på hver sin side av førerisetet. Bilen ble skjøvet ca. 65 meter foran toget, langs skinnegangen.

Figur 2: Kjøretøyene etter sammenstøtet. Foto: SHK

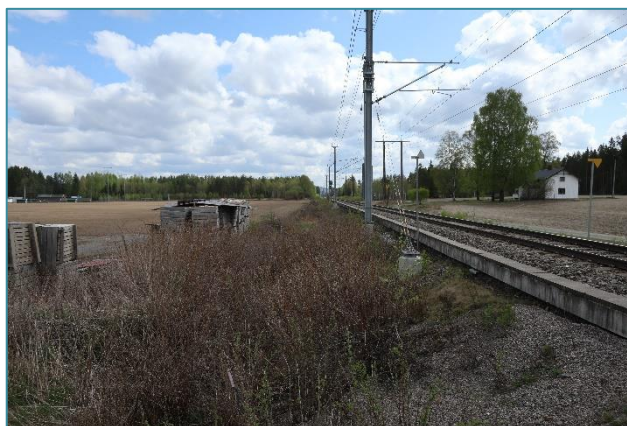
Figur 3: Sikt fra veien mot toget. Foto: SHK

Usikrede planoverganger av denne typen har ingen veisikringsanlegg. På usikrede planoverganger er man derfor avhengig av at bilfører ser at toget kommer og stanser før planovergangen. Bane NOR SF som infrastrukturforvalter, har derfor i sitt regelverk krav til nødvendige siktlengder for hver planovergang, slik at en trafikant gis mulighet til bedre å vurdere om en kryssing kan foregå sikkert eller ikke. Krav til siktlengder bestemmes av hvilken type kjøretøy som benytter planovergangen oftest og linjehastigheten. Planovergangen er dimensjonert for traktor med henger/stor lastebil (ST). Det innebærer at det er krav om 545 meter sikt i hver retning. For å forsikre seg om at siktkravene er ivarettatt skal Bane NOR SF kontrollere disse jevnlig. Den siste siktmålingen på den aktuelle planovergangen ble ferdigstilt 2. september 2022. Målingene viste at siktlengdene var over kravet på 545 meter. Havarikommisjonen vurderte siktforholdene på stedet etter sammenstøtet. Det ble målt både mot venstre og høyre side fra den retningen bilen kom fra. Målingene viste en sikt mot Sander stasjon på ca. 700 meter og mot Galterud stasjon på over 1000 meter. Siktmålingene ble foretatt i henhold til Bane NOR SFs retningslinjer.

I tillegg til målinger på stedet, ble solforholdene vurdert. Solas posisjon på ulykkestidspunktet var i sør-østlig retning. Dette sammenfaller med retningen toget kom i fra, men det er ikke mulig å fastslå hvorvidt dette har vært en medvirkende faktor.

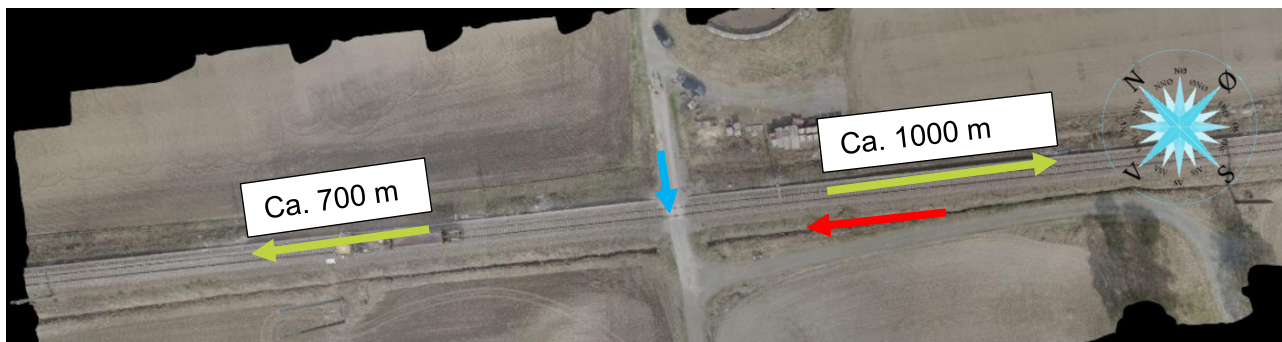
Figur 4: Dronefoto med siktmålinger angitt. Blå pil viser bilens retning, rød er for toget. Kilde: SHK

- Det har ikke vært mulig å fastslå med sikkerhet hvor bilfører hadde fokus og hvilke vurderinger som ble gjort i forkant av sammenstøtet.
- Havarikommisjonens målinger og vurdering, er at det er god sikt på stedet og at siktkravene er iht. Bane NOR SFs regelverk.
- Solblending kan ha vært en medvirkende faktor til at bilisten ikke ble oppmerksom på toget, men det er usikkert i hvilken grad dette påvirket.
- Årlig mottar Havarikommisjonen mellom 40 og 50 varsler om tilløp til sammenstøt mellom tog og vegtrafikanter på planovergang. Dette viser at det er et gjentakende sikkerhetsproblem for brukere av planoverganger og for jernbanen.
