RAPPORT

Vei 2009/01

RAPPORT OM UTFORKJØRING MED BUSS PÅ E6 VED FOKSTUA PÅ DOVREFJELL 24. NOVEMBER 2006

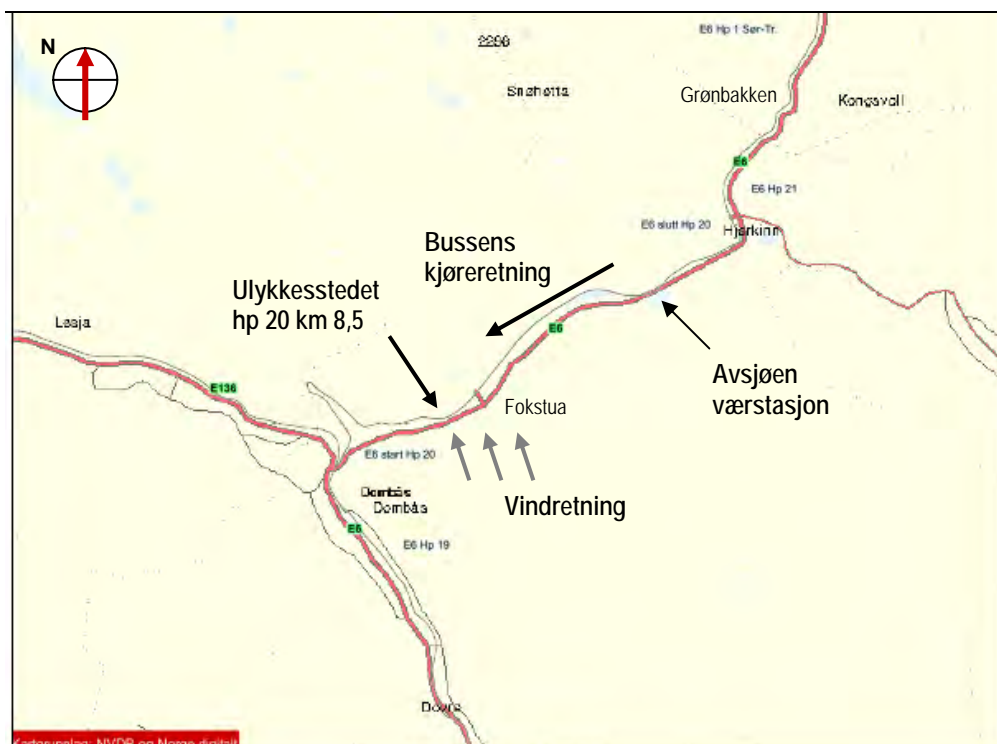
Figur 2: Ulykkesstedet på Dovrefjell.

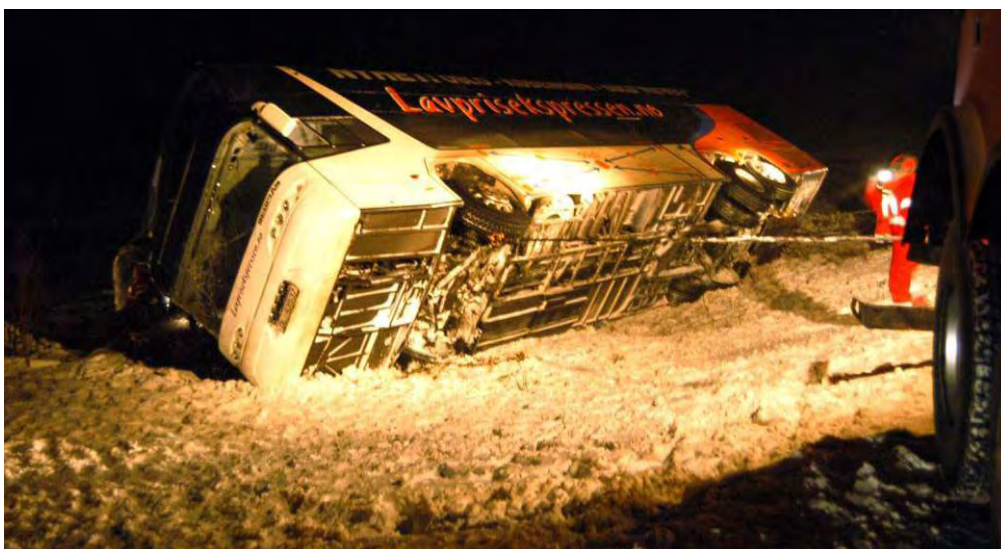
Figur 3: Bergingsmannskap i ferd med å velte bussen over på hjulene (Foto: Scanpix Norge).

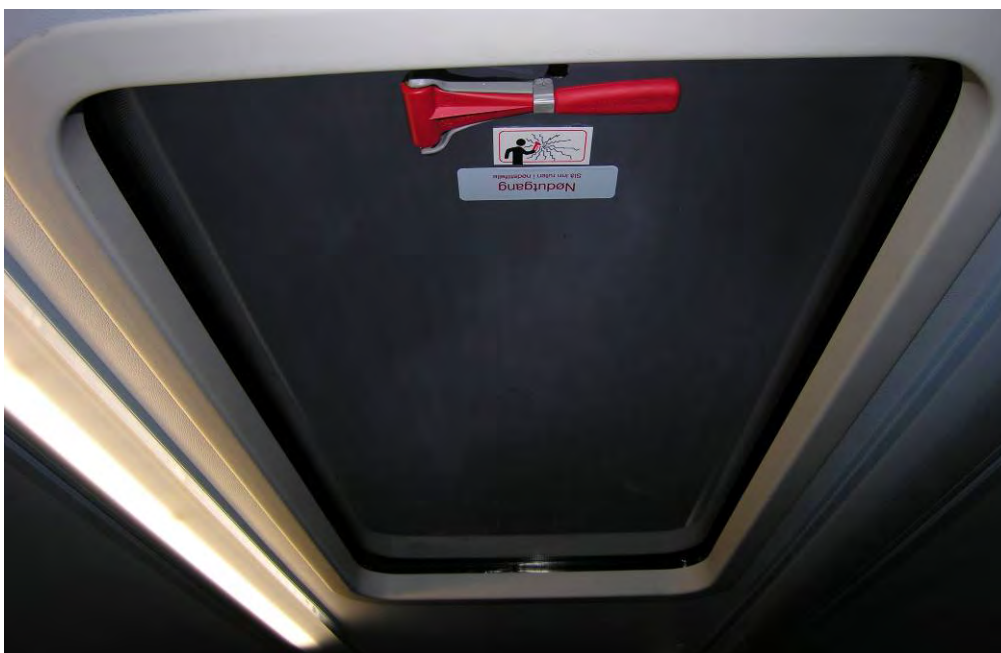
For busser med 61 eller flere passasjerplasser er det krav til minimum seks nødutgangsvinduer og tre takluker. Taklukene skal ha et nettoareal på minst 0,4 m², vindusarealene skal være minst 0,5 m² og begge flatemål skal kunne innskripe et rektangel på 500 x 700 mm. Nødutgangsvinduer skal kunne åpnes ved rivelist eller ved knusing ved hjelp av fast montert anordning eller hammer montert i holder.

Figur 4: Takluke med nødhammer.

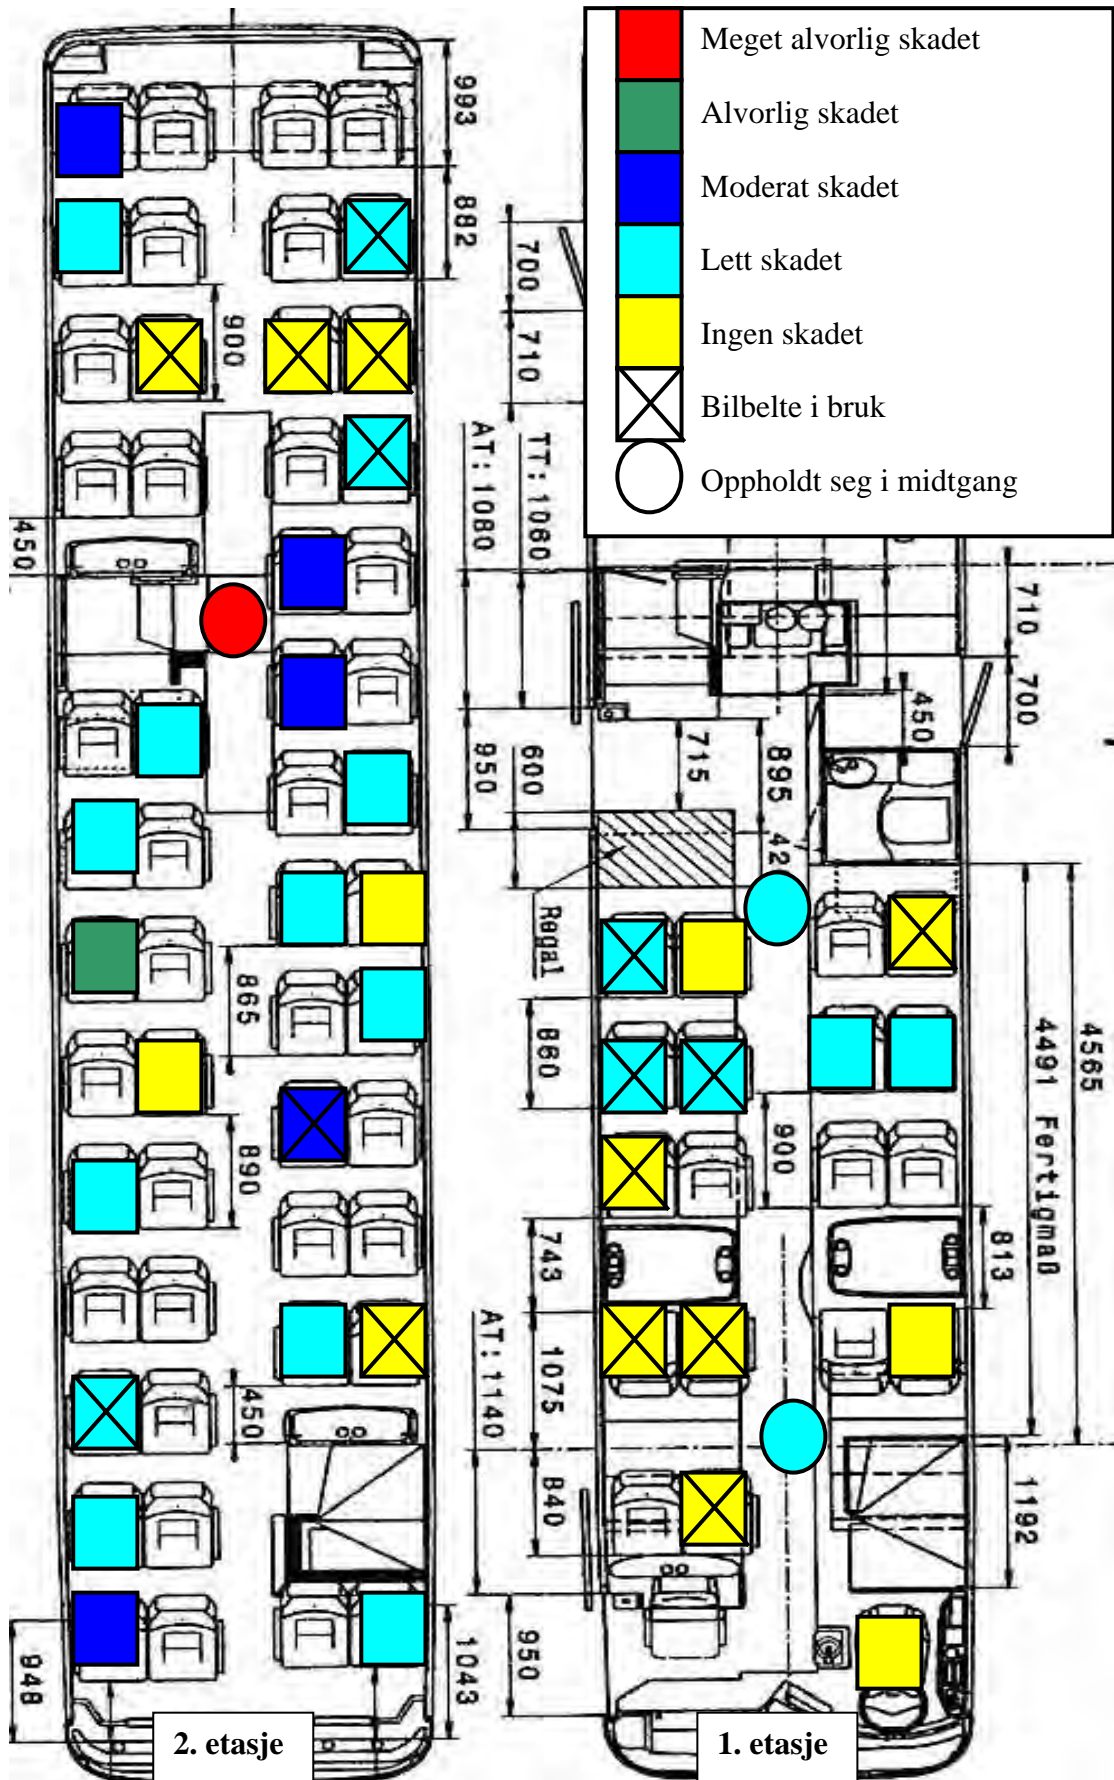
Figur 5 viser passasjerenes plassering i bussen, samt bilbeltebruk og skadegrad. Plasseringen i bussen er basert på opplysninger fra passasjerene og må anses som omtrentlig. Utgangspunkt for gradering av skader er beskrevet i kap. 1.2. Havarikommisjonen mangler informasjon om plassering for 13 av passasjerene. Tre av disse ble skadet (en lettere og to alvorlig skadet).

Syv passasjerer i 1. etasje fikk lettere skader. Av disse stod to personer i midtgangen. Tre personer satt nærmest fallpunktet og brukte bilbelte. Disse fikk lettere skader ved at de fikk andre personer over seg eller tok seg for. To personer satt på motsatt side uten bilbelte.

20 passasjerer i 2. etasje ble skadet. En person stod i midtgangen og ble pga. amputasjon og påfølgende blodtap klassifisert som meget alvorlig skadet. En person uten bilbelte på høyre side ble alvorlig skadet. Denne personen falt ut av et vindu og havnet i klem under bussen. Fem personer ble moderat skadet. Fire av disse brukte ikke bilbelte. 13 personer ble lettere skadet. Tre av disse brukte bilbelte.

Figur 5: Plassering i bussen, skadegrad, bilbeltebruk.

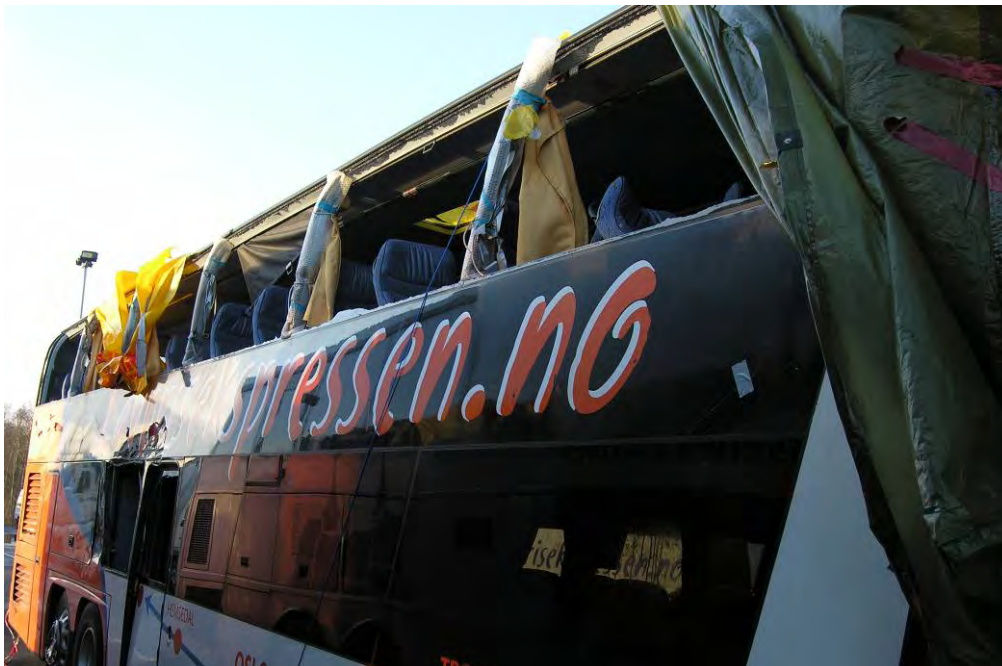
Bussen ble påført skader langs høyre side og alle ruter på denne siden var knust. Både frontrute i 1. og 2. etasje ble knust under redningsarbeidet.

Figur 7: Skader på bussens høyre side.

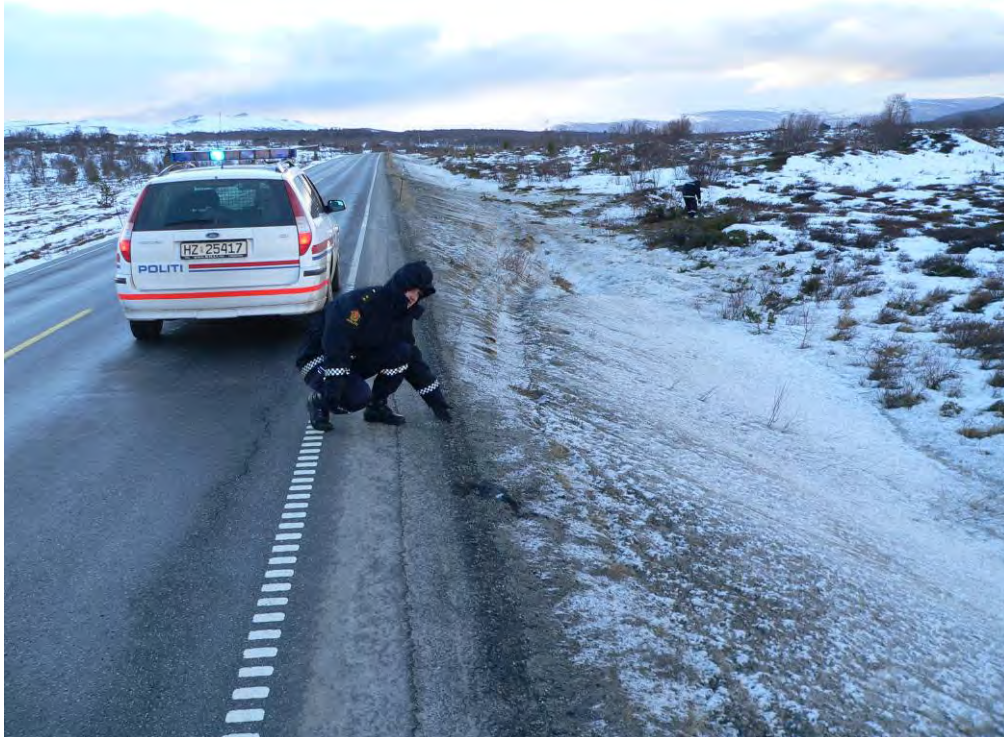
Figur 8: Spor etter bussens høyre hjulsett der bussen kjørte ut av veien.

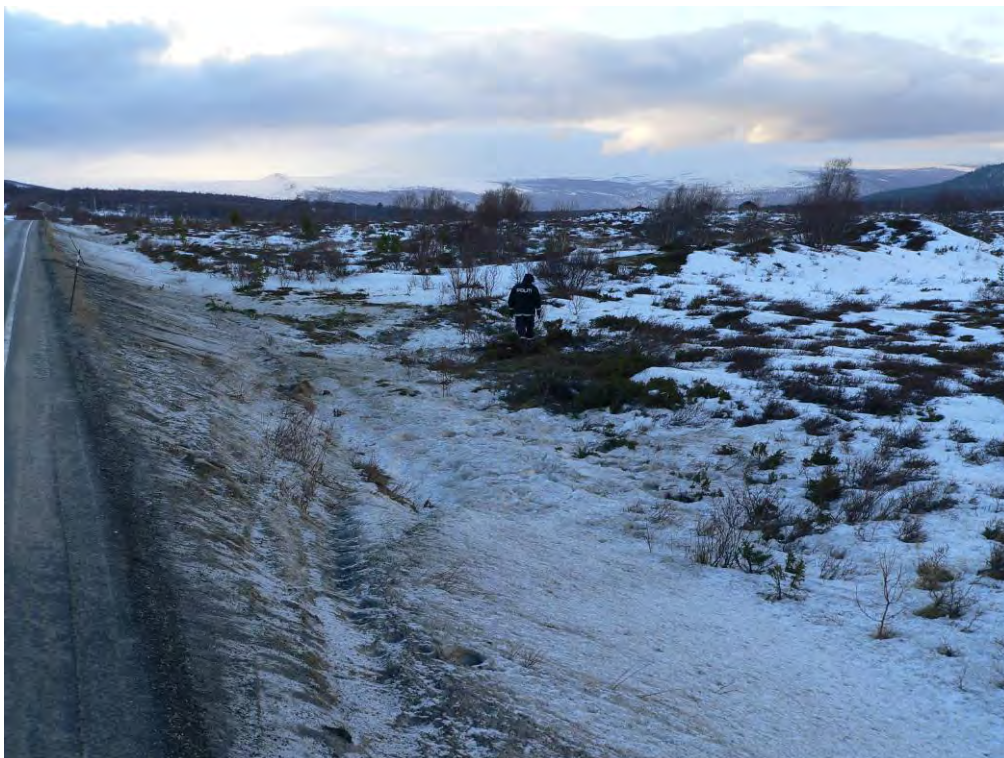
Figur 9: Spor etter bussen i skråningen utenfor veibanen.

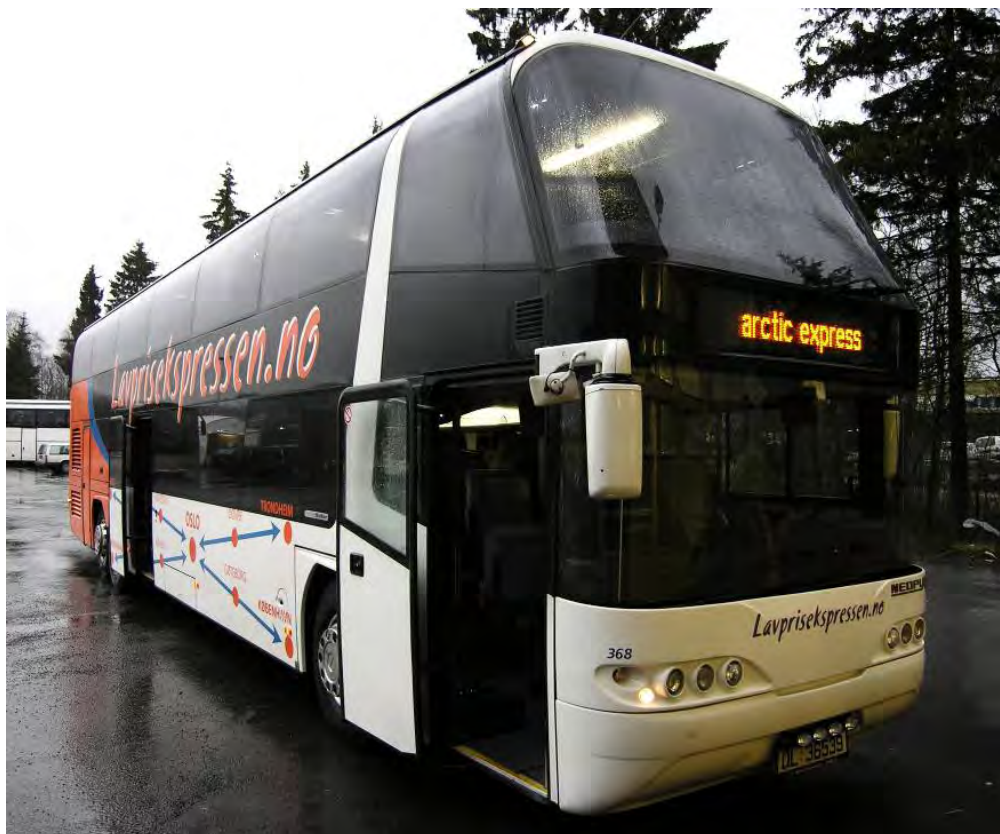
Figur 10: Front og høyre side på en tilsvarende buss.

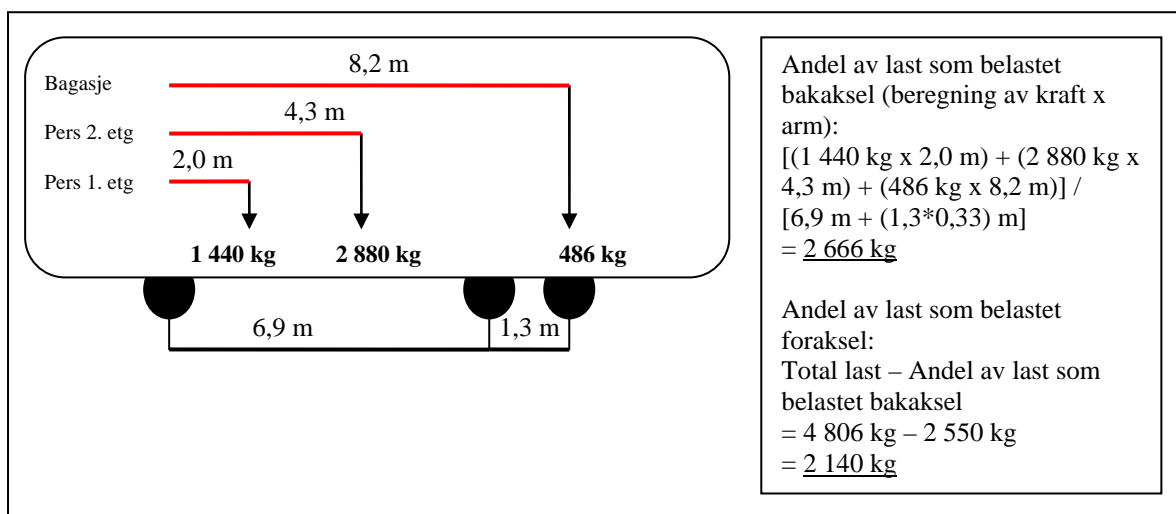
Vekt bagasje og gods	(54 x 9 kg)	486 kg
Vekt 1. etasje 18 personer	(18 x 80 kg)	1 440 kg
Vekt 2. etasje 36 personer	(36 x 80 kg)	2 880 kg
Total last		4 806 kg
Aktuell totalvekt bakaksel ⁴ (egenvekt + last på bakaksel)	(13 900 + 2 666 kg)	16 566 kg
Aktuell totalvekt foraksel (egenvekt + last på foraksel)	(5 610 + 2 140 kg)	7 750 kg

Figur 11: Lastens fordeling i bussen (ikke målestokk). Samlet tyngdepunkt er anslått til 2 m bak foraksel for passasjerene i første etasje og til 4,3 m bak foraksel for passasjerene i andre etasje.

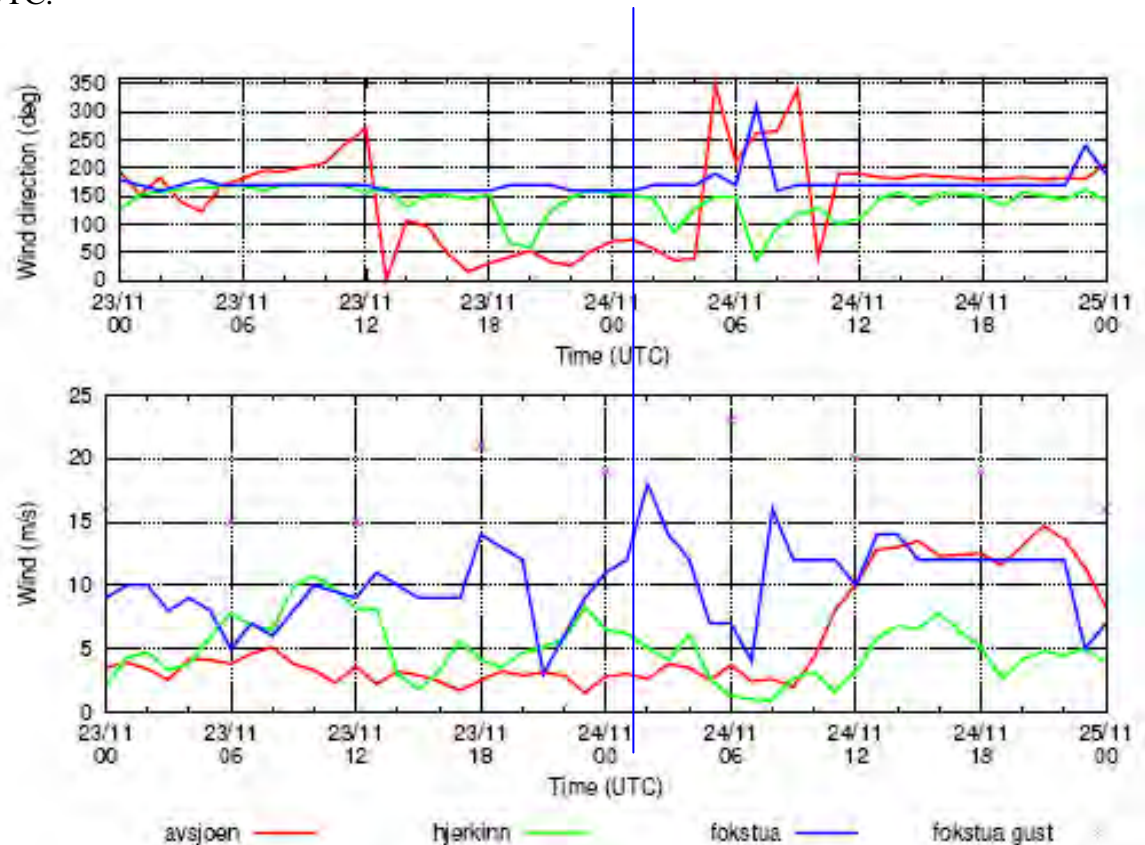
Figur 12 viser observasjoner fra 23. nov. til 25. nov. 2006 fra Meteorologisk institutts værstasjon (synopsstasjon) på Fokstua, samt observasjoner fra Statens vegvesens stasjoner på Avsjøen og Hjerkin. Bussulykken skjedde kl. 0225 lokal tid, dvs. kl. 0125 UTC.

Figur 12: Tidsserier for vindretning og vindstyrke observert ved Avsjøen, Hjerkin og Fokstua fra 23. nov. 2006 0000 UTC til 25. nov. 2006 0000 UTC. For Fokstua er også observerte vindkast tatt med.

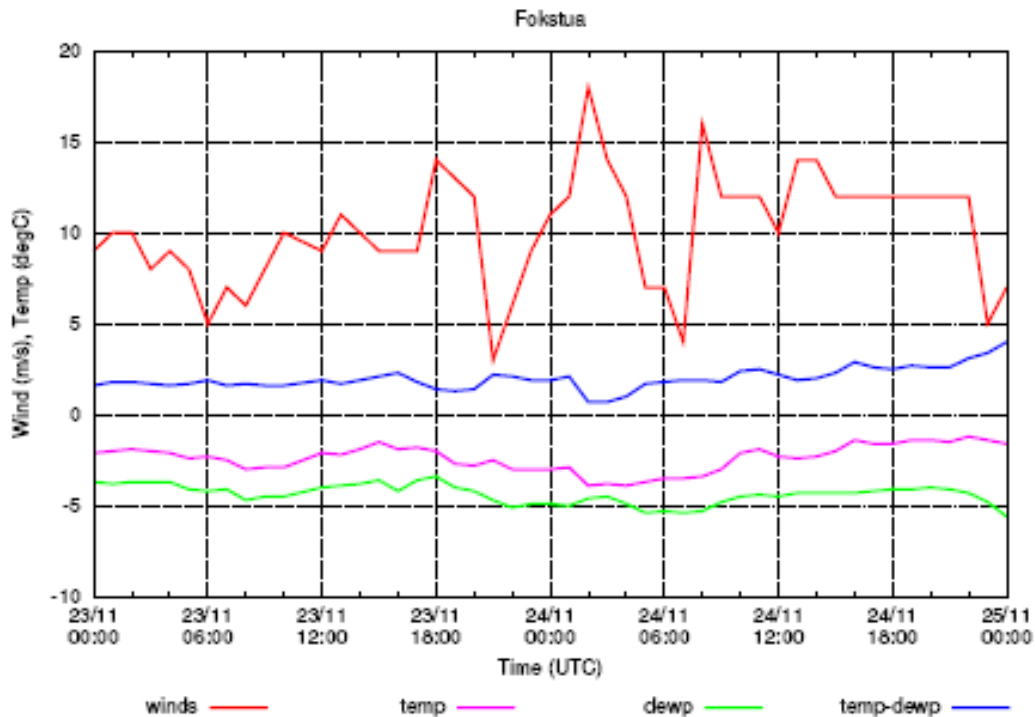
Observasjoner fra stasjonen på Fokstua (se Figur 13) fra 23. nov. til 25. nov. 2006 viser at duggpunktavstanden (differanse lufttemperatur og duggpunkt) var liten i hele perioden (blå kurve, verdi mellom ca. 1-4 K), og minst omkring ulykkestidspunktet.

Figur 13: Tidsserier for vindstyrke, lufttemperatur, duggpunkt og differansen lufttemperatur – duggpunkt observert ved Fokstua fra 23. nov. 2006 0000 UTC til 25. nov. 0000 UTC. Observasjoner hver hele time.

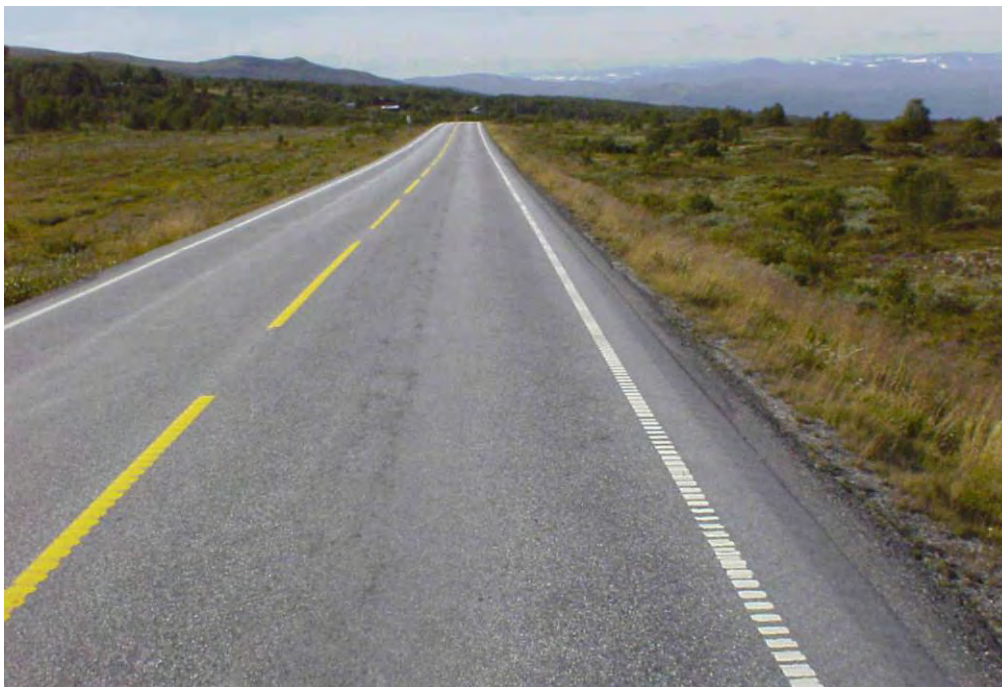
E6 over Dovrefjell er en hovedvei utenfor tett bebyggelse med ett kjørefelt i hver retning. Det er ikke fysisk skille mellom kjørefeltene og på ulykkesstedet var den totale veibredden 6,7 m mellom kantlinjene. Fartsgrensen var 80 km/t.

Figur 14: Ulykkesstedet på Dovrefjell i sørvestlig retning (E6, hp 20, km 08,385)(Bilde: Statens vegvesen).

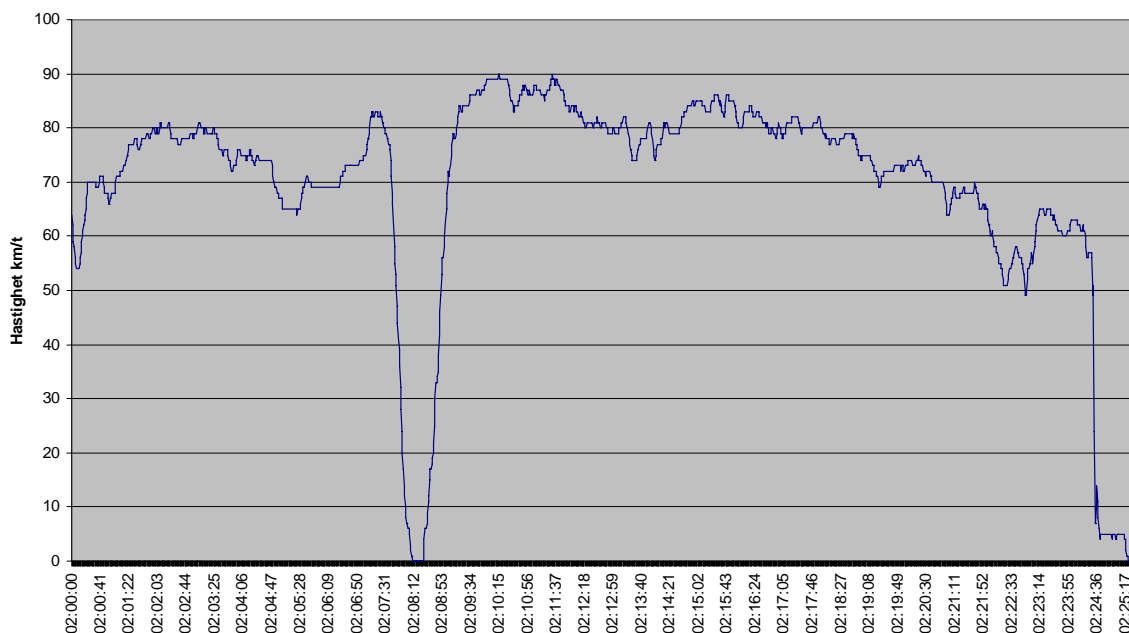
Figur 15: Utskrift fra bussens digitale fartsskriver torsdag 24. november 2007. Bussens hastighet i tidsrommet fra 02:00:00 til 02:25:21.

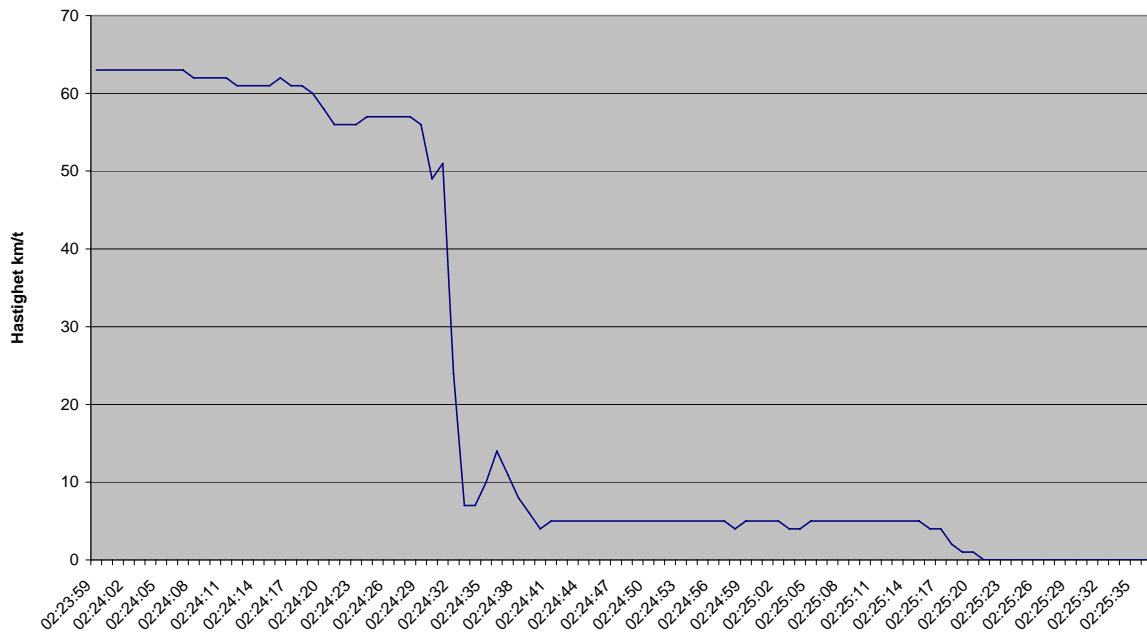
Figur 16: Utskrift fra bussens digitale fartsskriver torsdag 24. november 2007. Bussens hastighet omkring ulykkestidspunktet (fra 02:23:59 til 02:25:21).

Bussen gikk ut av veien i en hastighet på ca. 50 km/t og kjørte deretter videre i grøften i ca. 10-15 m før den veltet i meget lav hastighet. Det var lite stoppenergi i lengderetningen/kjøreretningen. Bussen stod nesten stille i det den la seg over på siden. Det var heller ikke mye utløst energi i det bussen la seg over på siden, likevel oppstod det betydelige skader på noen passasjerer. Skader på passasjerer oppstod da de som ikke var fastspente ble kastet mot høyre side i det bussen traff bakken. Størst skader oppstod på personer i bussens andre etasje som hadde størst fallhøyde.

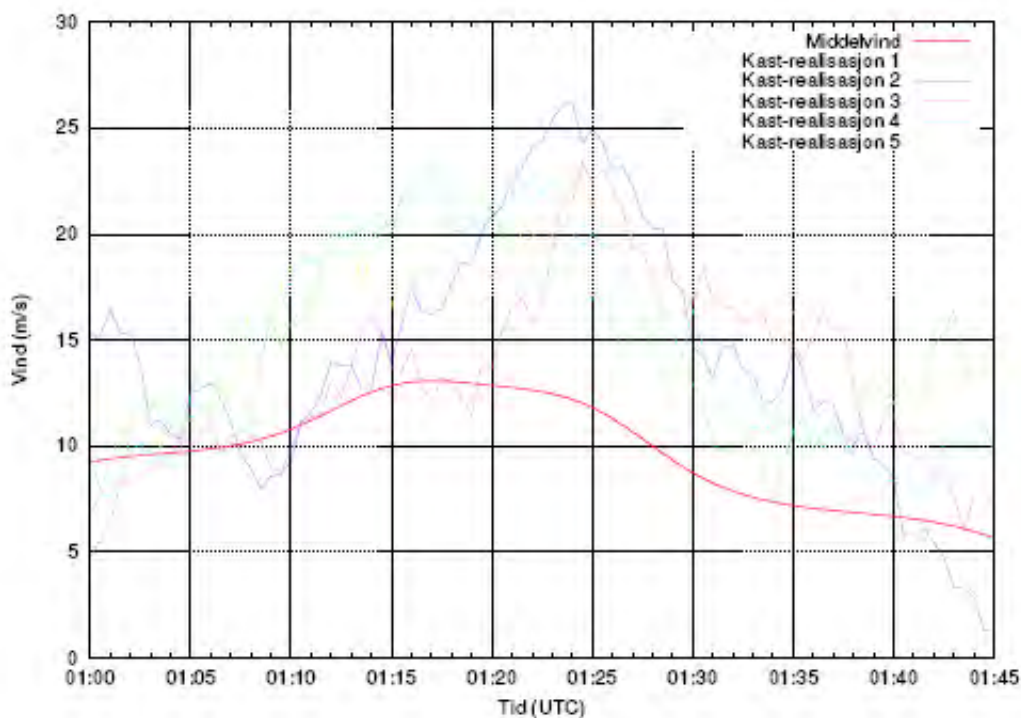
Figur 17: Middelvind fra atmosfæremodell som funksjon av tiden med rød tykk strek. Stokastisk genererte vindkast (5 realisasjoner) pluss middelvind (kurver med tynne streker). Ulykkestidspunkt = 0125 UTC.

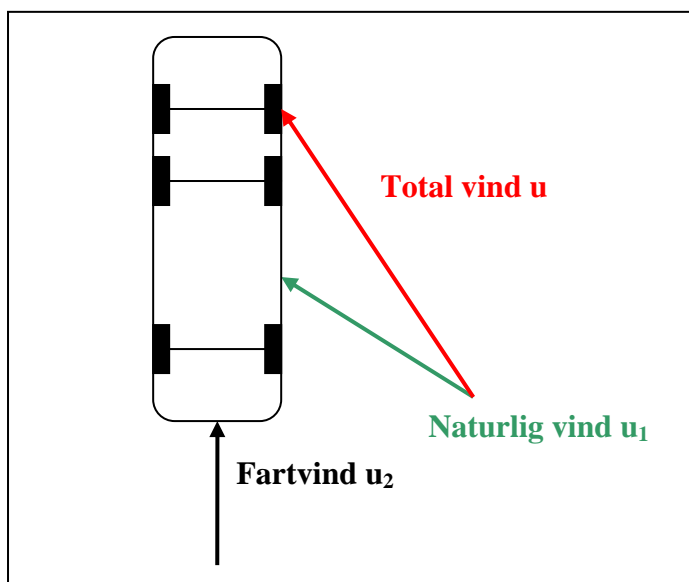
Figur 18: Vindkreftene på en buss er resultanten av den naturlige vinden u_1 og fartvinden u_2 , slik at $u = u_1 + u_2$. Det er retning og styrke på u som påvirker bussen.

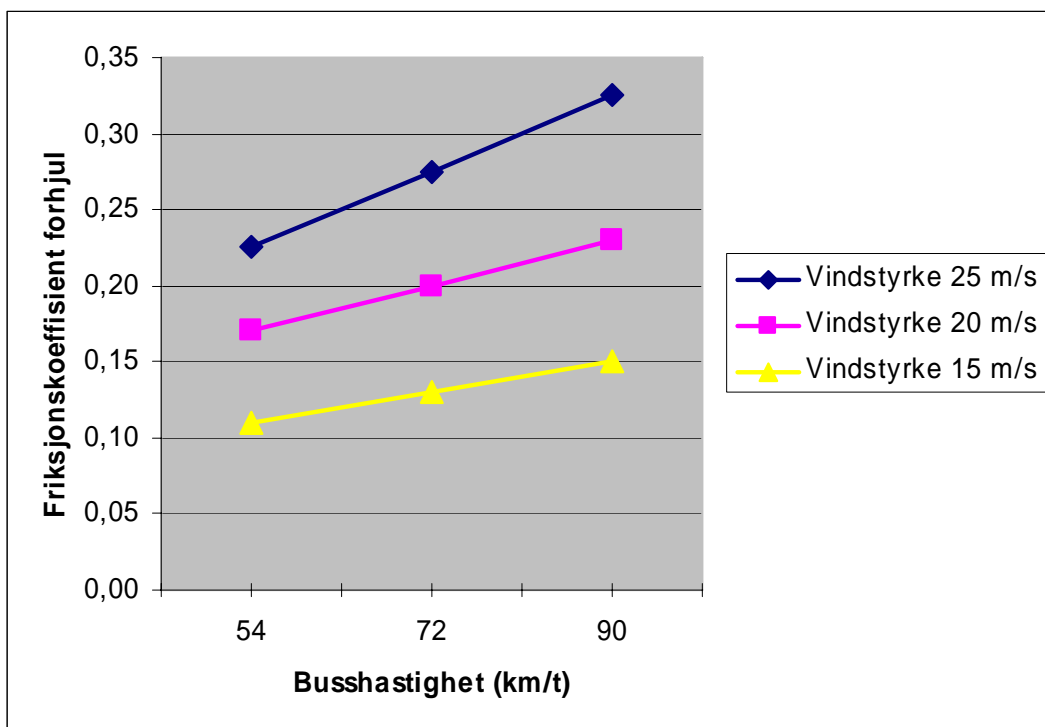
Figur 19: Nødvendig friksjonskoeffisient på forhjul relatert til busshastighet og vindstyrke ved vindvinkel 30 grader.

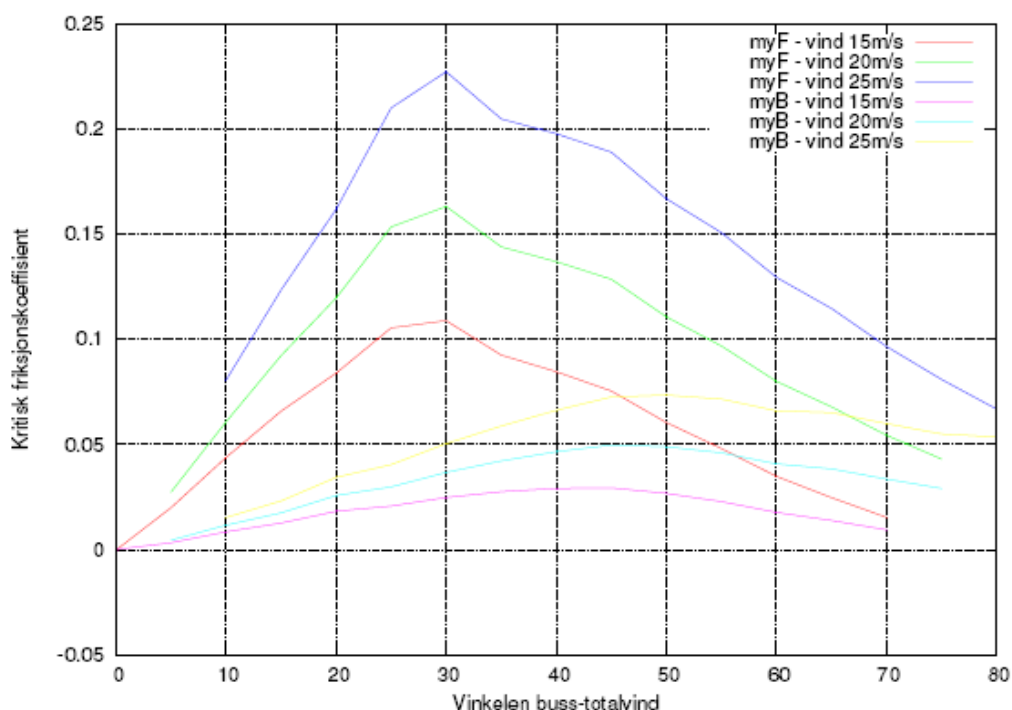
Figur 20: Kritisk friksjonskoeffisient for- og bakhjul (myF og myB). Bussfart 15 m/s (54 km/t).

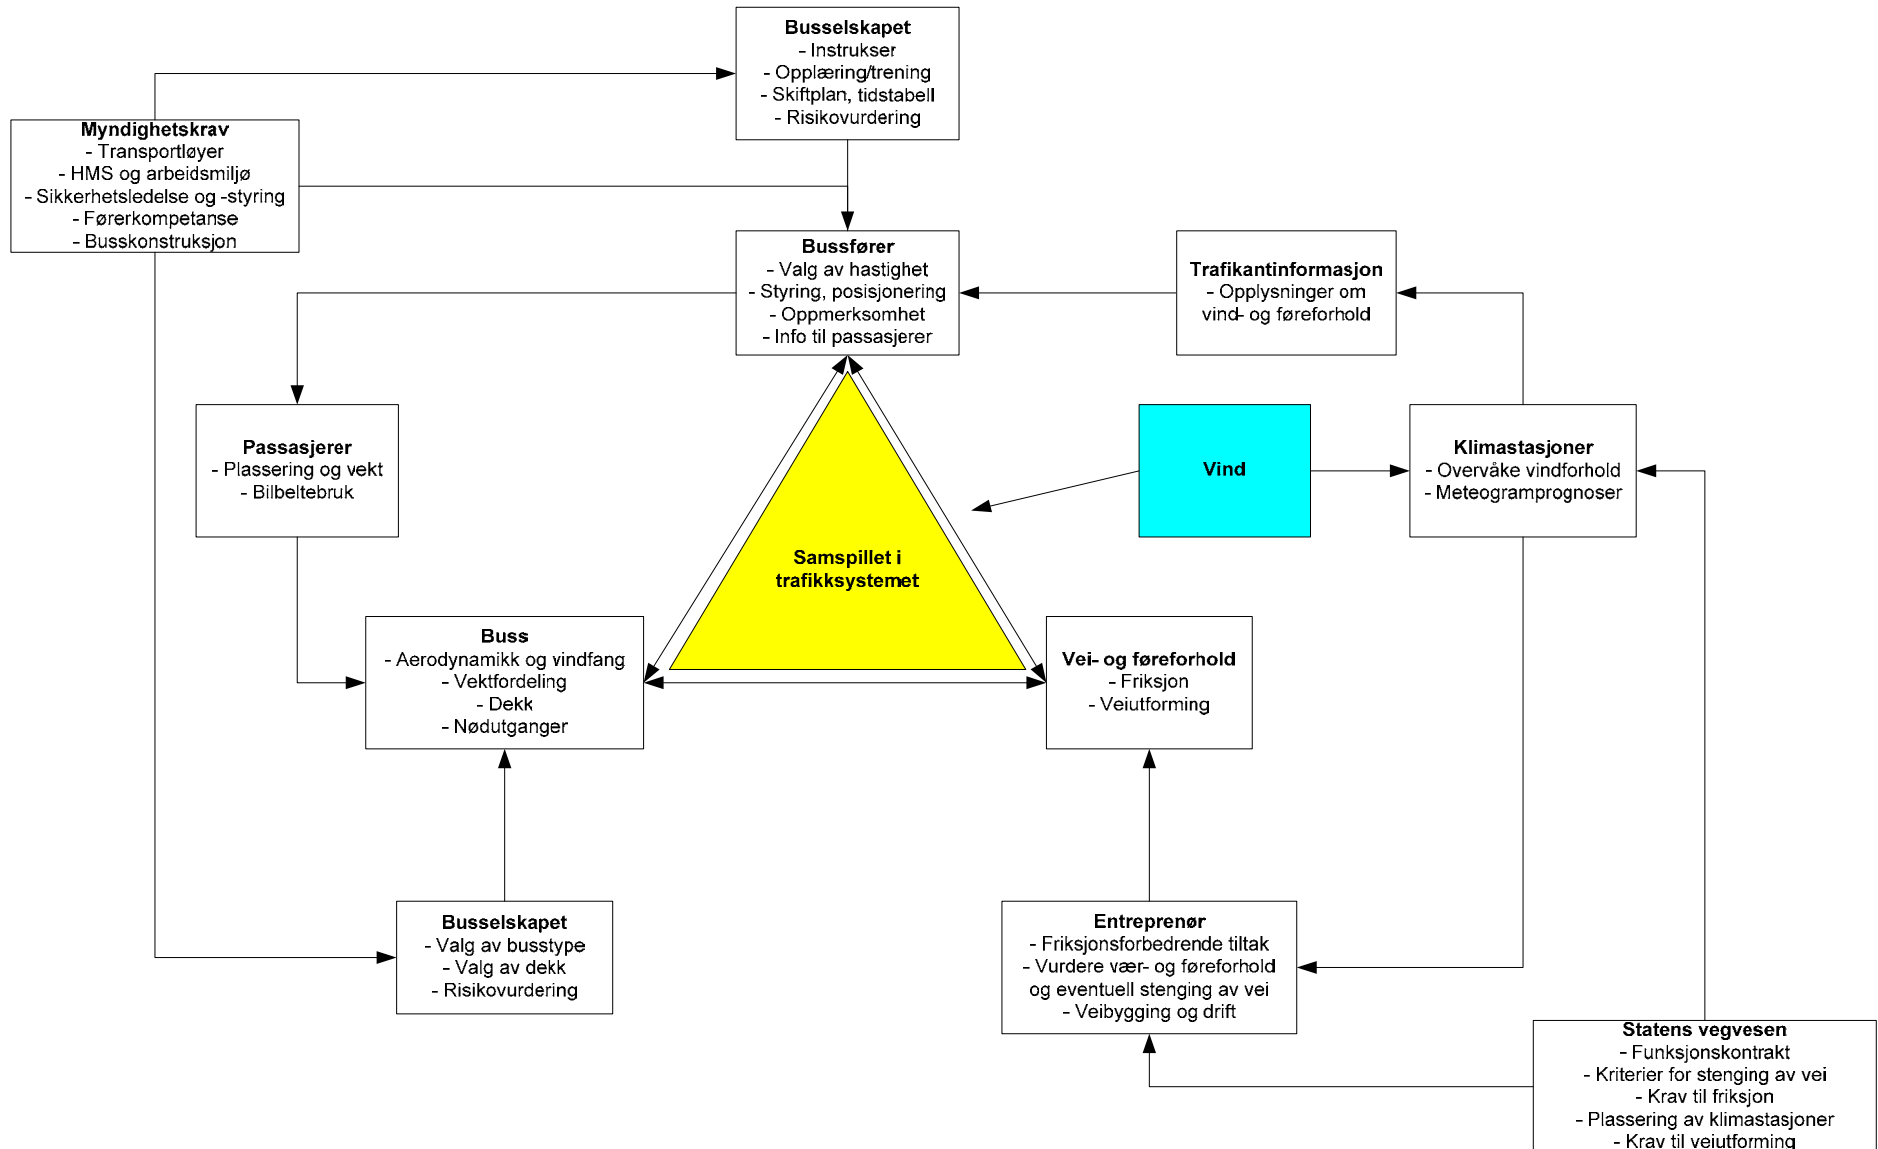
Figur 22: Influensdiagram for bussulykken på E6 over Dovrefjell. Pilene viser relasjonen mellom de ulike elementene, samt muligheten for påvirkning og styring av elementenes variabilitet. Vinden påvirker det totale samspillet i trafikksystemet mellom trafikanter, kjøretøy og vei. Pilene illustrerer at vinden kan overvåkes, men ikke styres.

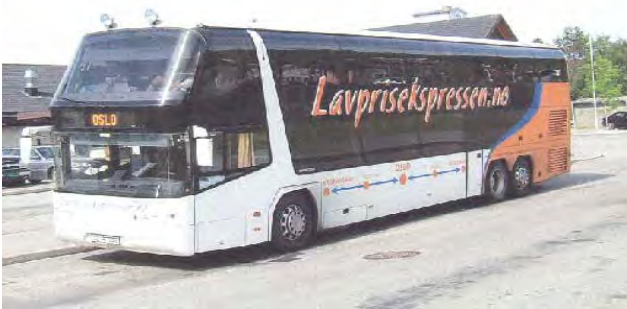
Figur 1. Buss fra Lavprisenekspresen

Innledning – Den 24. november 2006 kjørte en buss fra Lavprisenekspresen av veien (E6) litt sør for Fokkstua. Uhellet skjedde omkring klokka 02:00 og det blåste kraftig vind fra sør-sørøst i området, se figurene 1,2 og 3. I denne forbindelse skal det gjennomgås to rapporter [1] og [3].

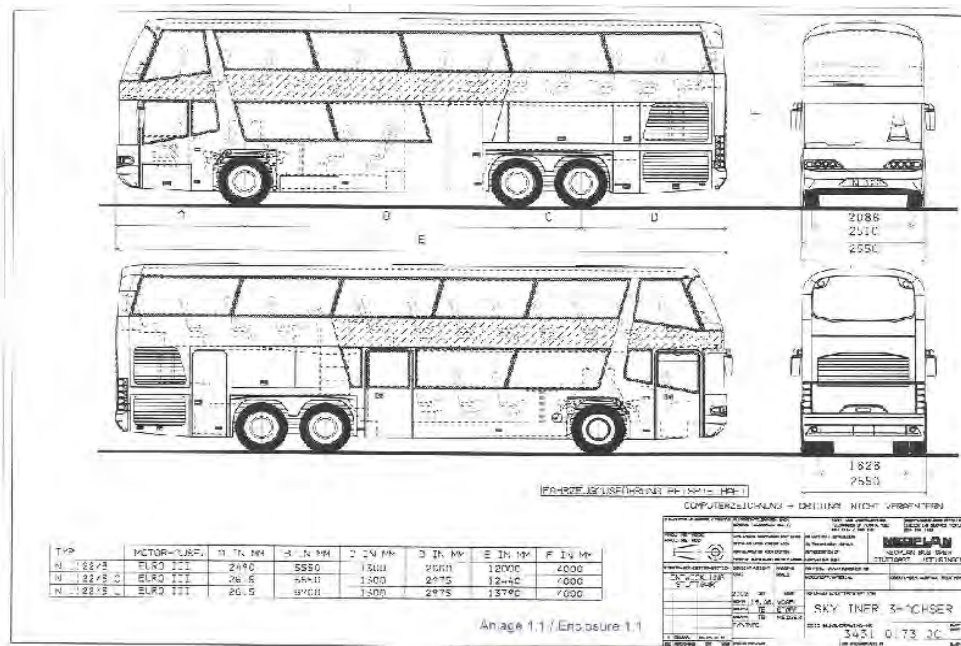
Figur 3. Geometriske data for Neoplan / Skyliner

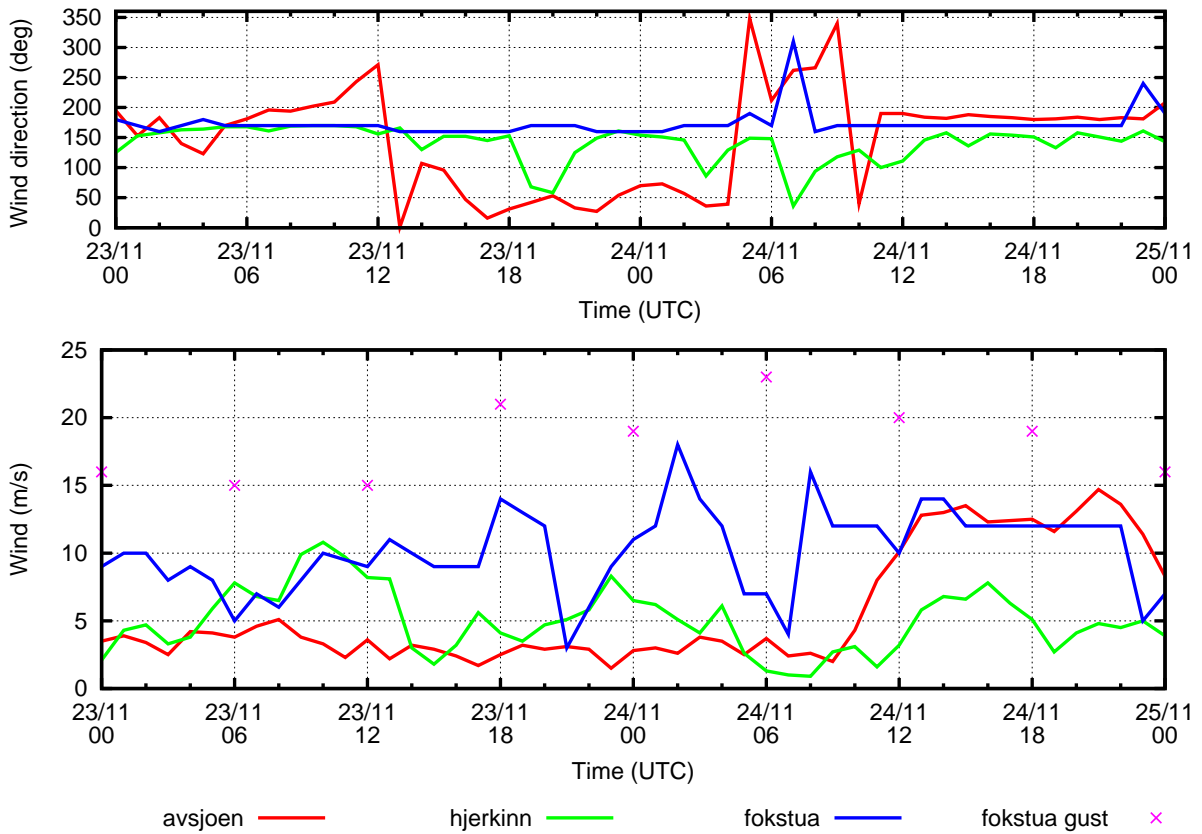
Figur 5: Tidsserier for vindretning og vindstyrke observert ved Avsjøen, Hjerkin og Fokstua fra 23.11.2006 00UTC til 25.11.2006 00UTC. For Fokstua er også observerte vindkast tatt med.

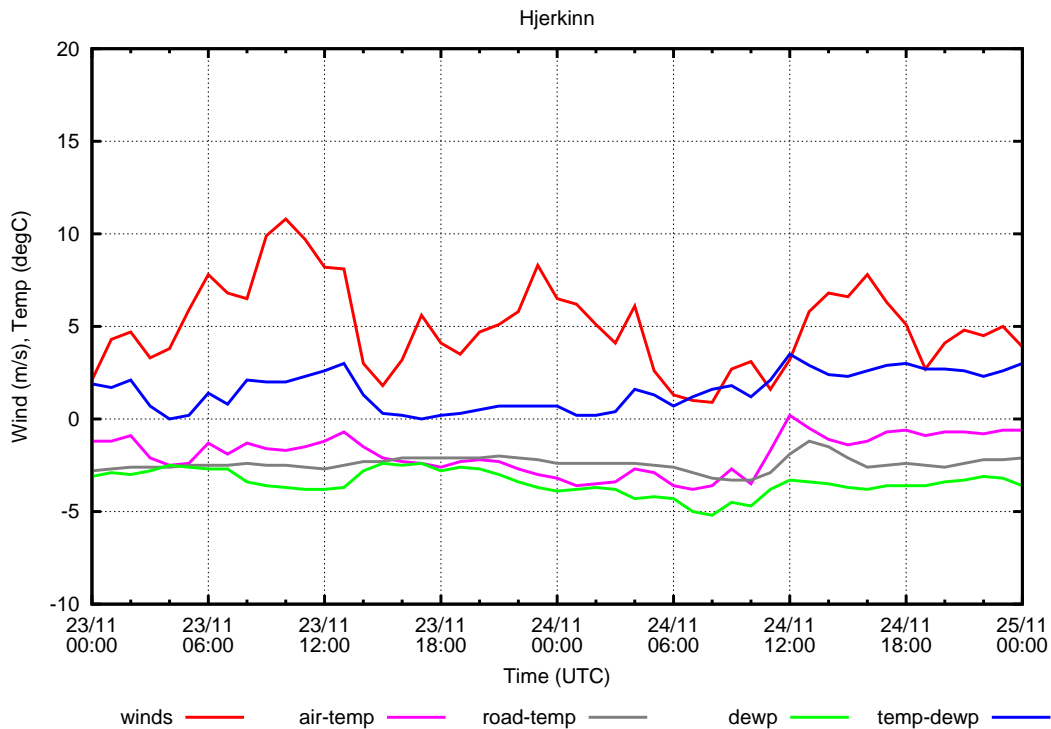
Figur 7: Tidsserier for vindstyrke, lufttemperatur, veitemperatur, duggpunkt og differansen lufttemperatur - duggpunkt observert ved Hjerkinn fra 23.11.2006 00UTC til 25.11.2006 00UTC. Observasjoner hver hele time.

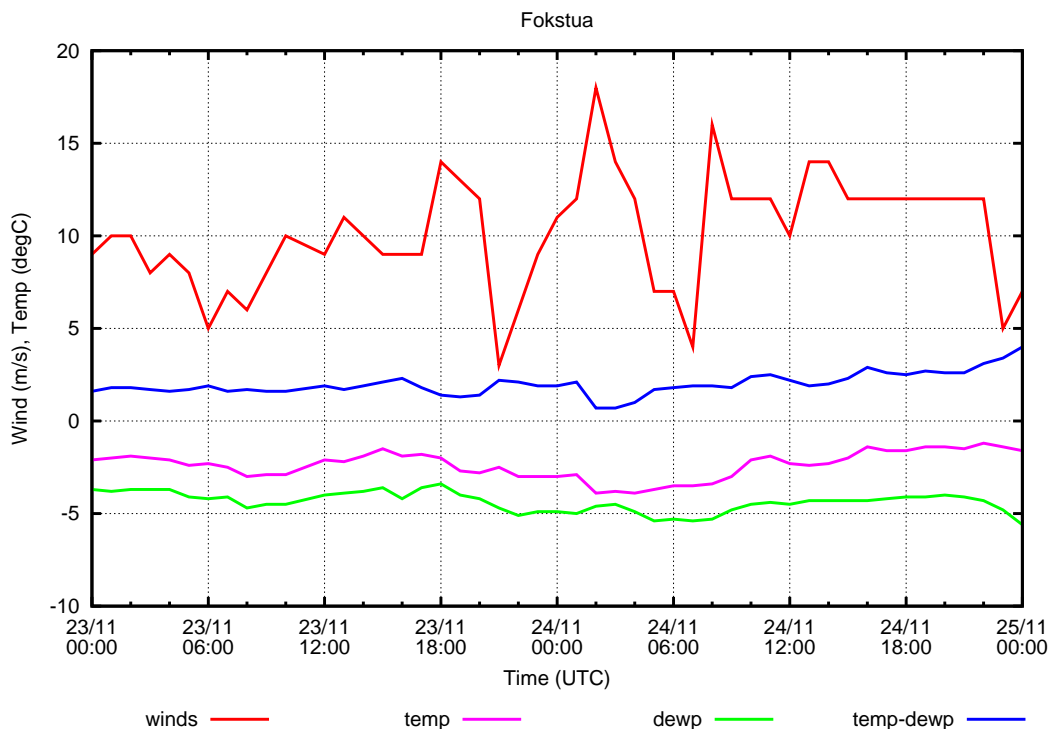
Figur 9: Tidsserier for vindstyrke, lufttemperatur, duggpunkt og differansen lufttemperatur - duggpunkt observert ved Fokstua fra 23.11.2006 00UTC til 25.11.2006 00UTC. Observasjoner hver hele time.

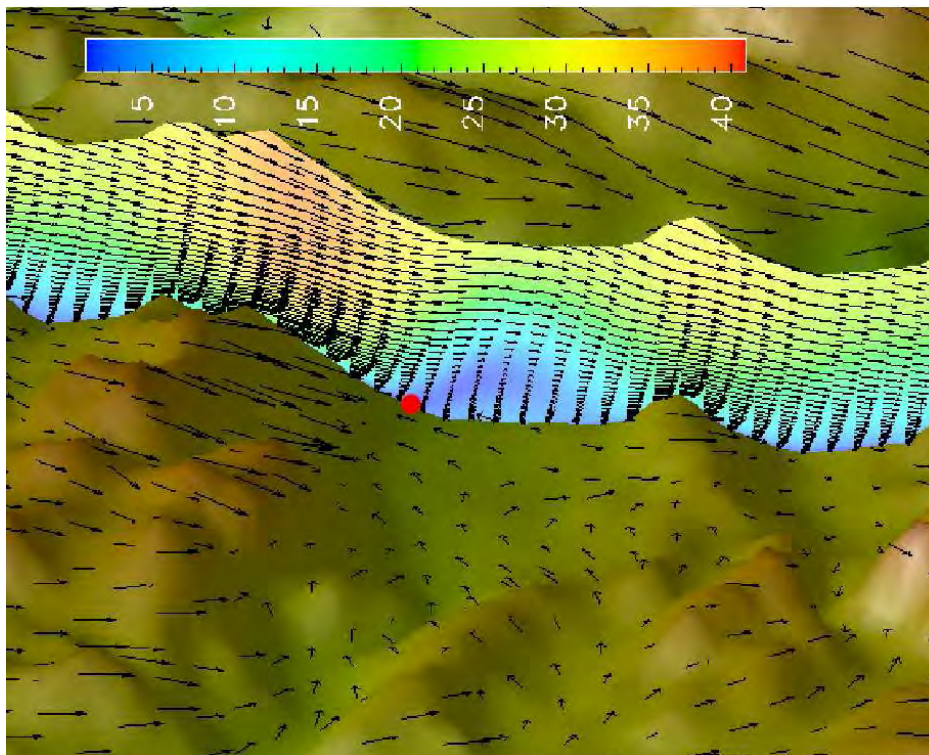
Figur 1: Resultater fra værmodellen med 250 m oppløsning: Vertikalsnitt i vindretningen av vindfeltet målt i knop. Fargene representerer vindstyrken. Ulykkessted markert med rødt punkt, og vi betrakter snittet fra nord-øst.

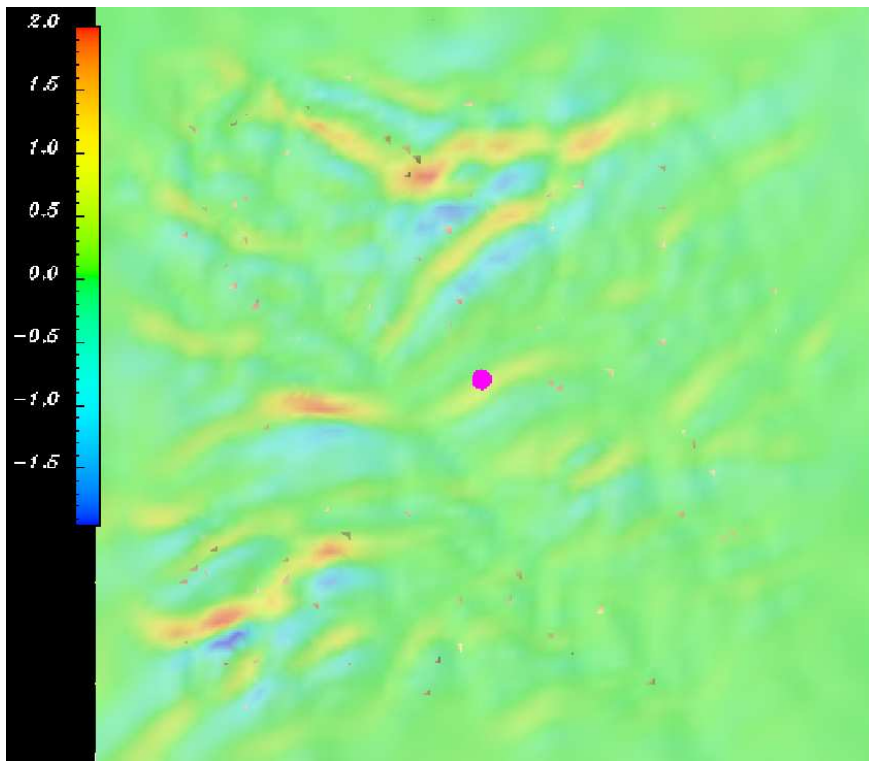
Figur 2: Resultater fra vÅjnermodellen med 1 km oppløsning: Horisontalsnitt av vertikalhastigheten 2700 m over havet som viser tyngdebølge- aktivitet oppstrøms for ulykkesstedet som er markert med et lilla punkt
