RAPPORT

Vei 2009/01

RAPPORT OM UTFORKJØRING MED BUSS PÅ E6 VED FOKSTUA PÅ DOVREFJELL 24. NOVEMBER 2006

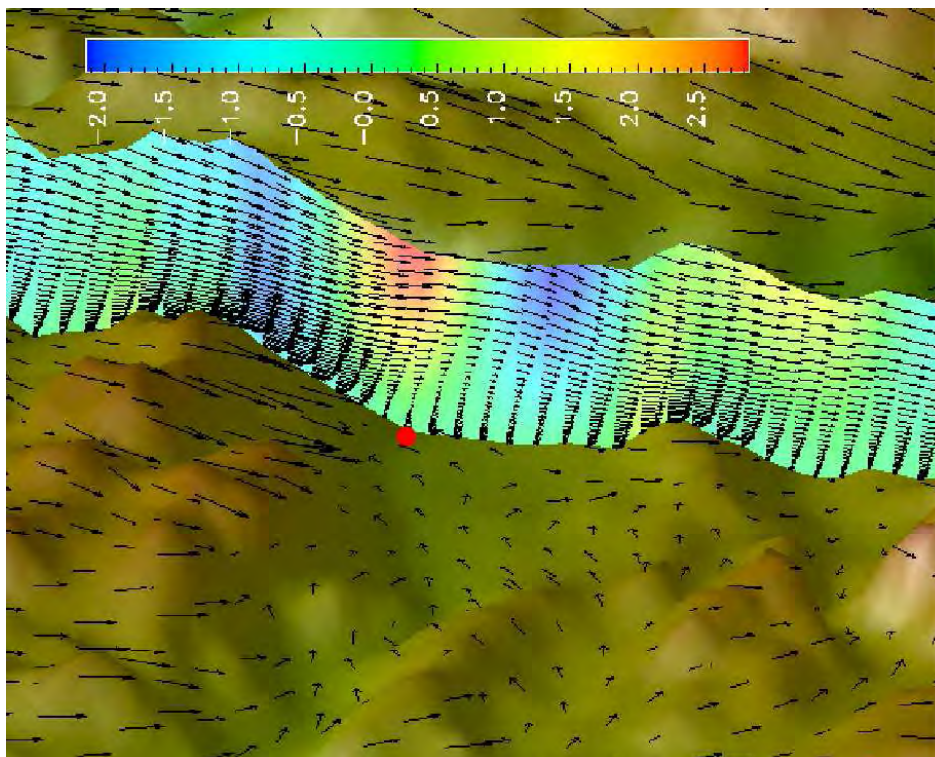
Figur 3: Resultater fra værmodellen med 250 m oppløsning: Vertikalsnitt i vindretningen av vertikalhastigheten målt i ms^{-1} . Fargene representerer styrken. Ulykkessted markert med rødt punkt

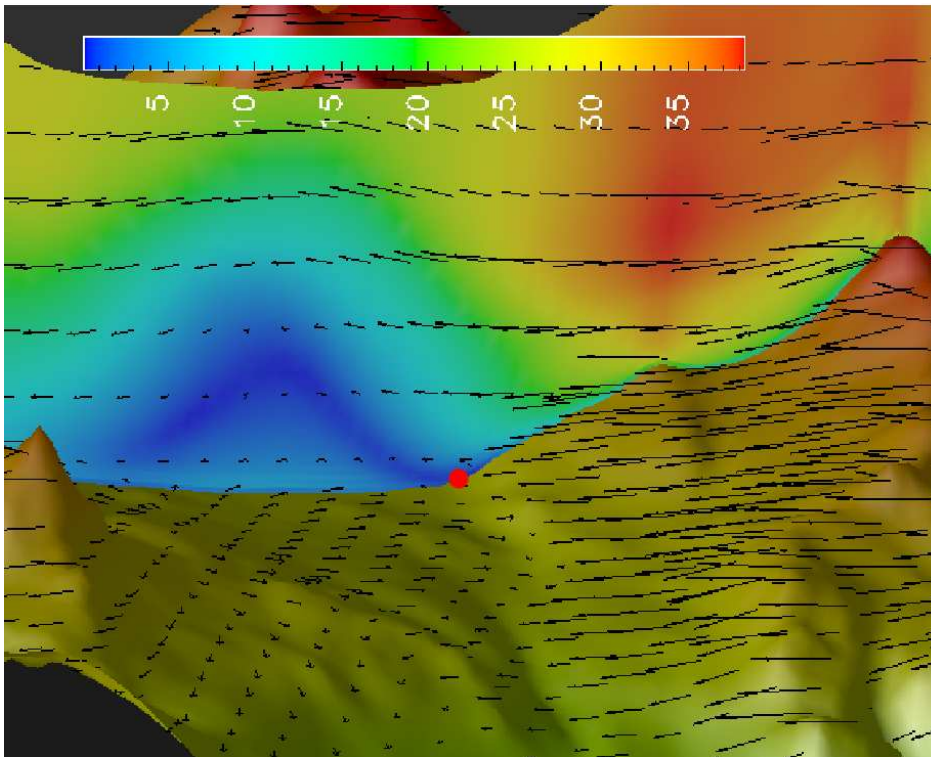
Figur 4: Resultater fra værmodellen med 75 m oppløsning: Vertikalsnitt i vindretningen av vindstyrken målt i knop. Fargene representerer styrken. Ulykkessted markert med rødt punkt, og vi betrakter snittet fra sørvest

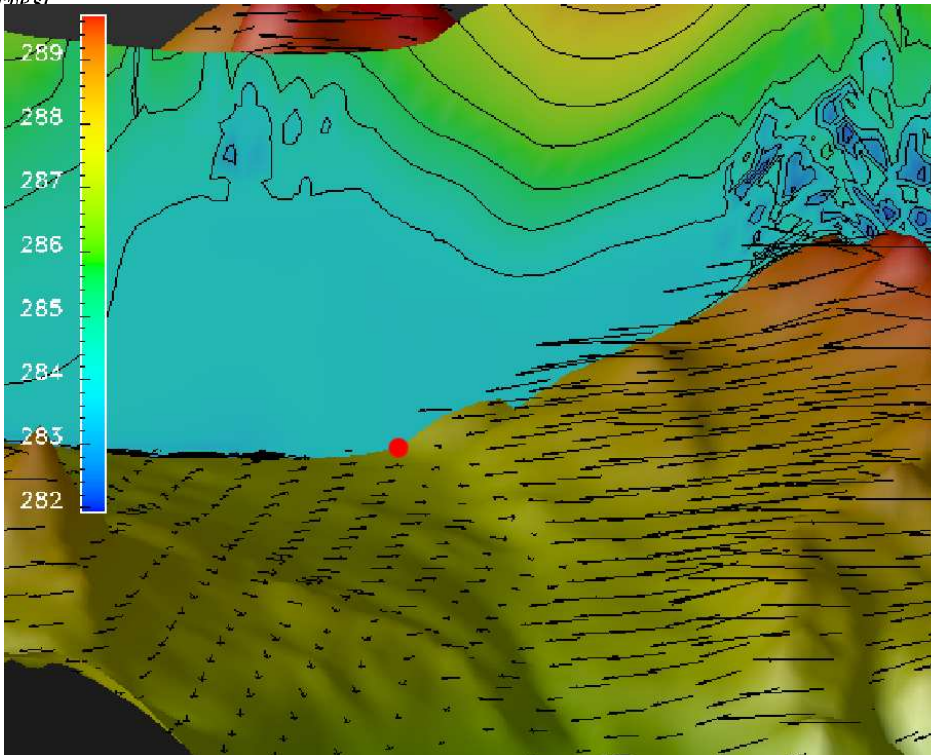
Figur 5: Resultater fra værmodellen med 75 m oppløsning: Vertikalsnitt i vindretningen av potensiell temperatur i grader Kelvin. Fargene representerer styrken. Ulykkessted markert med rødt punkt

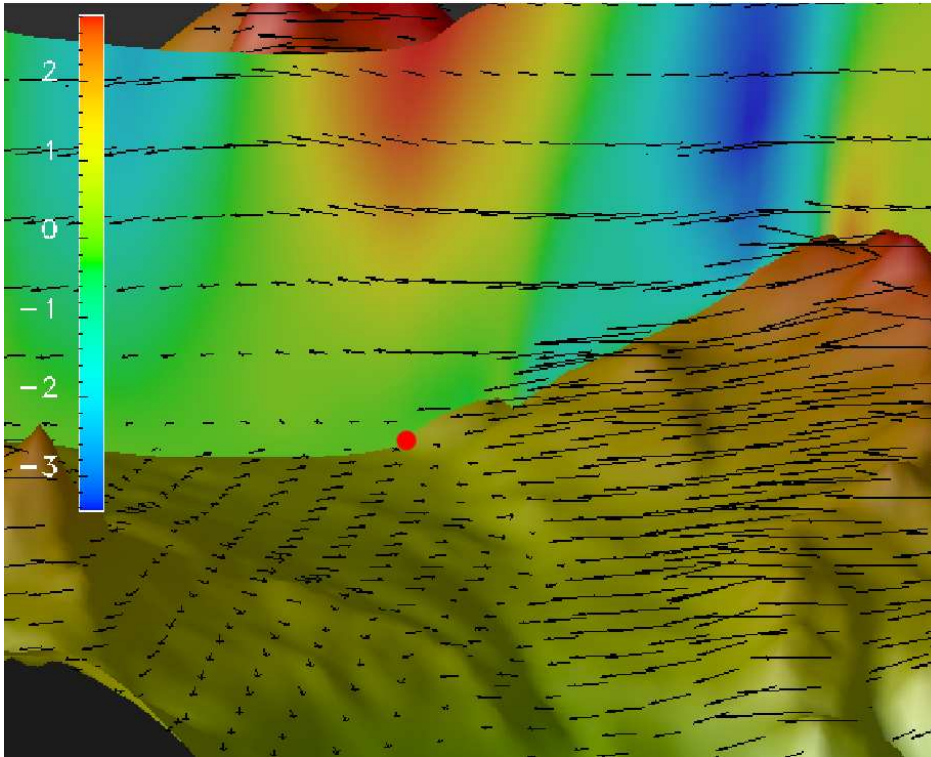
Figur 6: Resultater fra værmodellen med 75 m oppløsning: Vertikalsnitt i vindretningen av vertikalhastigheten målt i ms^{-1} . Fargene representerer styrken. Ulykkessted markert med rødt punkt

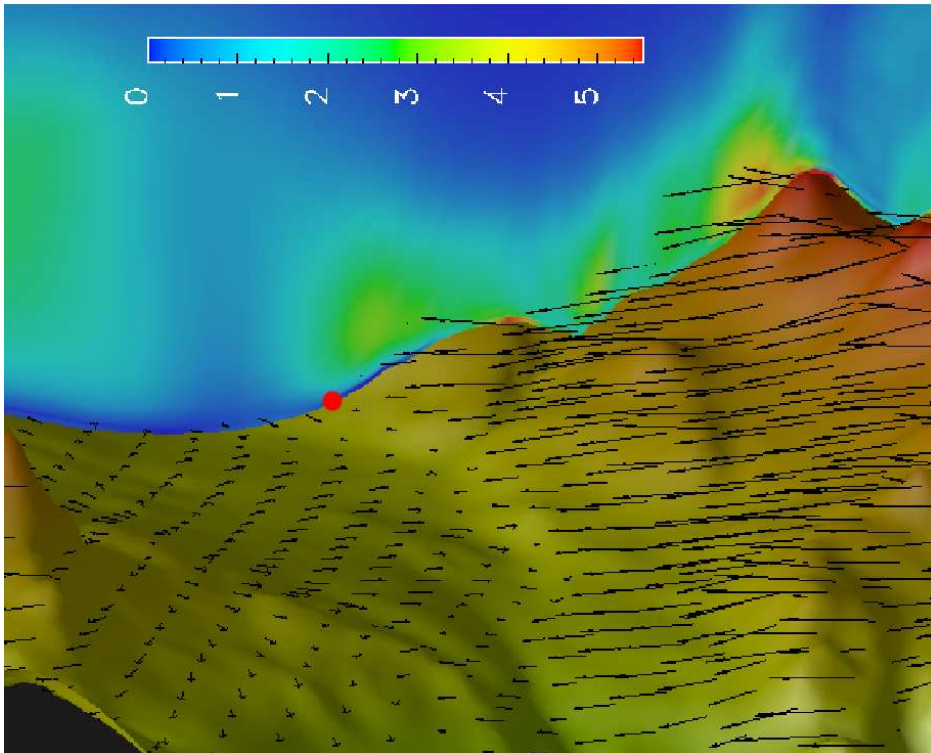
Figur 7: Resultater fra værmodellen med 75 m oppløsning: Vertikalsnitt i vindretningen av turbulent kinetisk energi målt i m^2s^{-2} . Fargene representerer styrken. Ulykkessted markert med rødt punkt

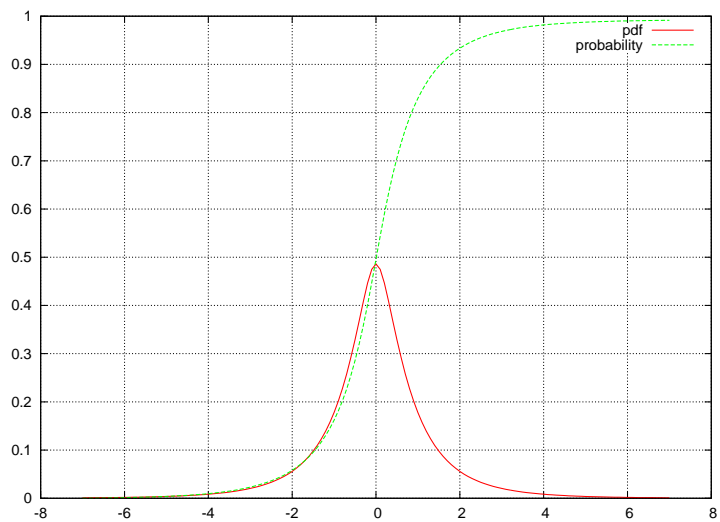
Figur 9: Sannsynlighetstetthet og fordelingsfunksjon for "intermittent" fordeling for vindkast.

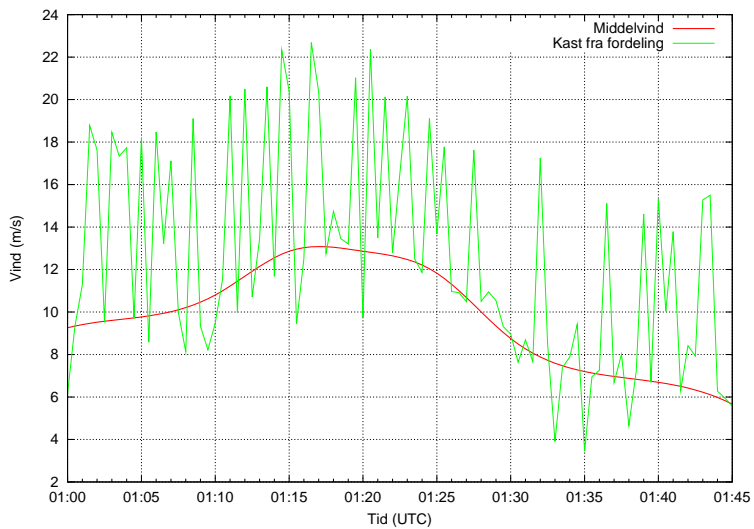
Figur 10: Middelvind med tykke strek, og middelvind pluss stokastisk generert vindkast fra fordelingsfunksjonen i figur 9.

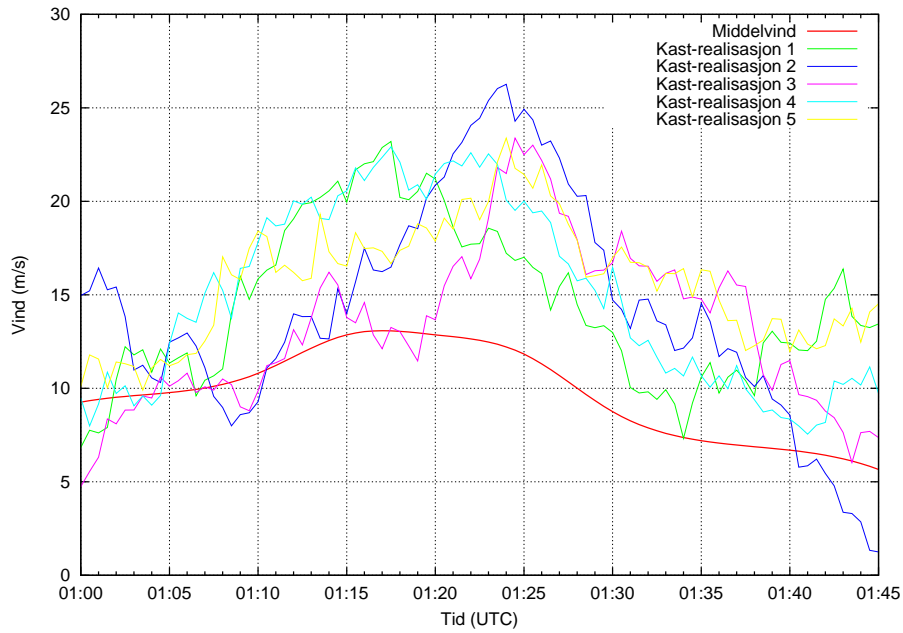
Figur 11: *Middelvind fra atmosfæremodell som funksjon av tiden med rød tykk strek. Stokastiske genererte vindkast (5 realisasjoner) pluss middelvind (kurver med tynne streker).*

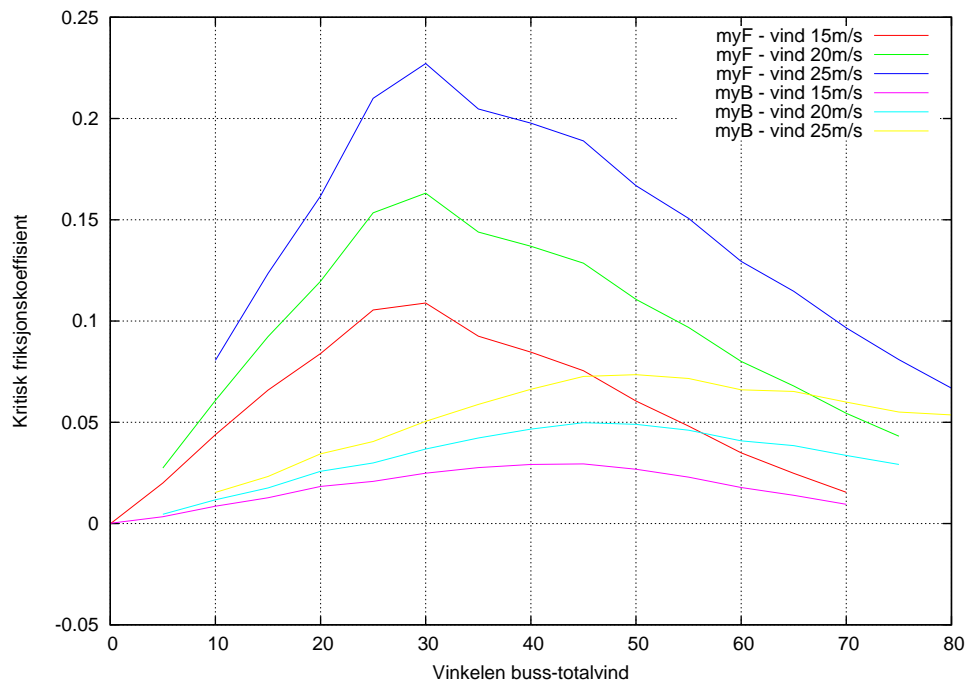
Figur 12: *Kritisk friksjonskoeffisient for- og bakhjul. Bussfart 15 m/s. myF, vind 25 m/s: Blå kurve; myF, vind 20 m/s: Grønn kurve, myF, vind 15 m/s: Rød kurve. For myB: Henholdsvis gul, turkis og lilla kurver.*

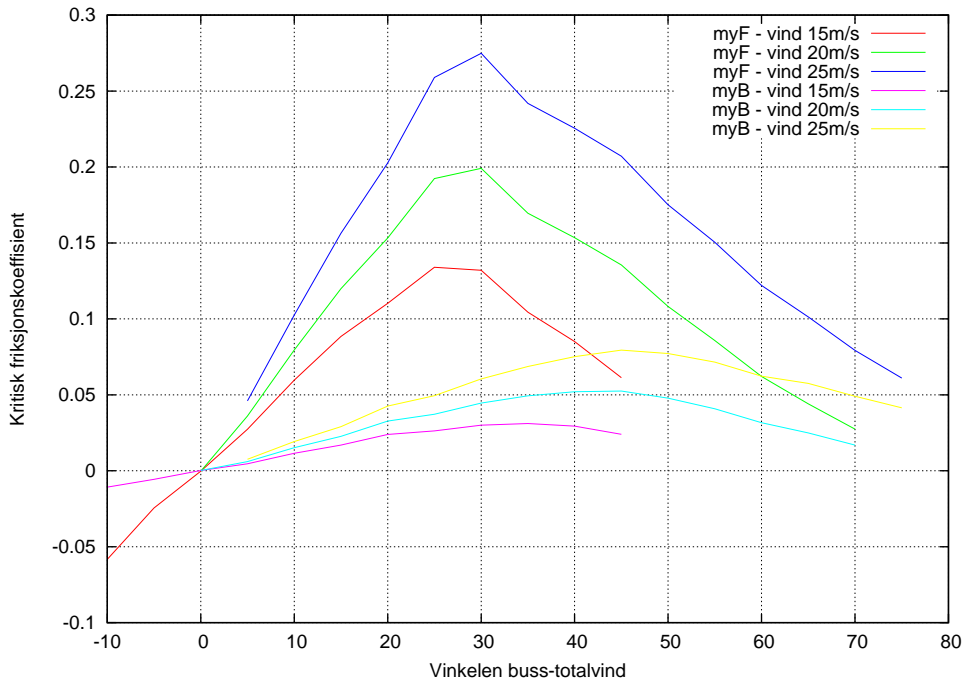
Figur 13: Kritisk friksjonskoeffisient for- og bakhjul. Bussfart 20 m/s. myF, vind 25 m/s: Blå kurve; myF, vind 20 m/s: Grønn kurve, myF, vind 15 m/s: Rød kurve. For myB: Henholdsvis gul, turkis og lilla kurver.

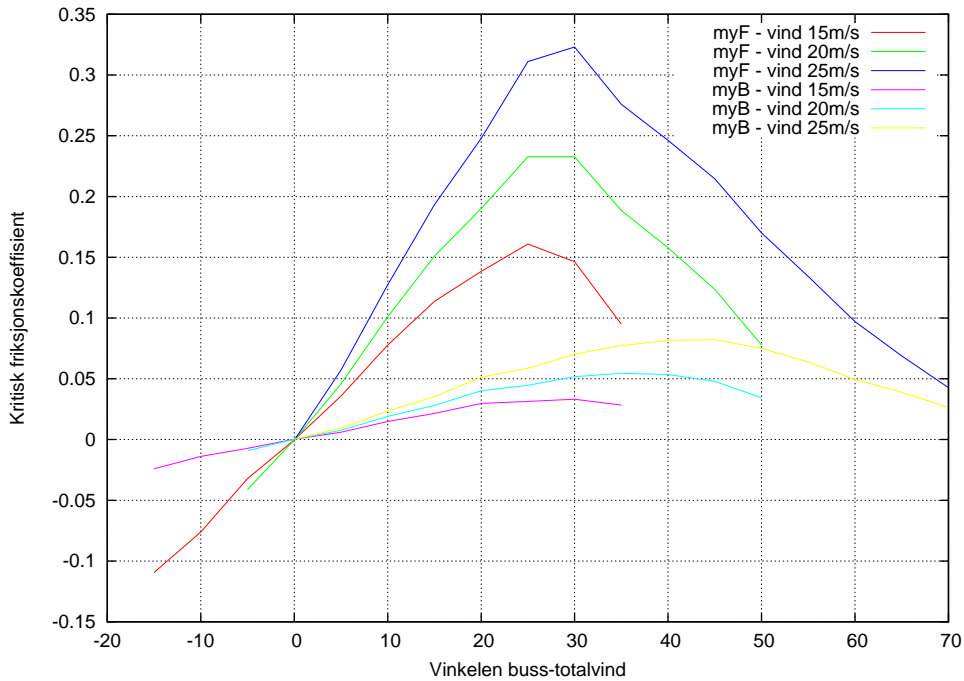
Figur 14: Kritisk friksjonskoeffisient for- og bakhjul. Bussfart 25 m/s. myF, vind 25 m/s: Blå kurve; myF, vind 20 m/s: Grønn kurve, myF, vind 15 m/s: Rød kurve. For myB: Henholdsvis gul, turkis og lilla kurver.

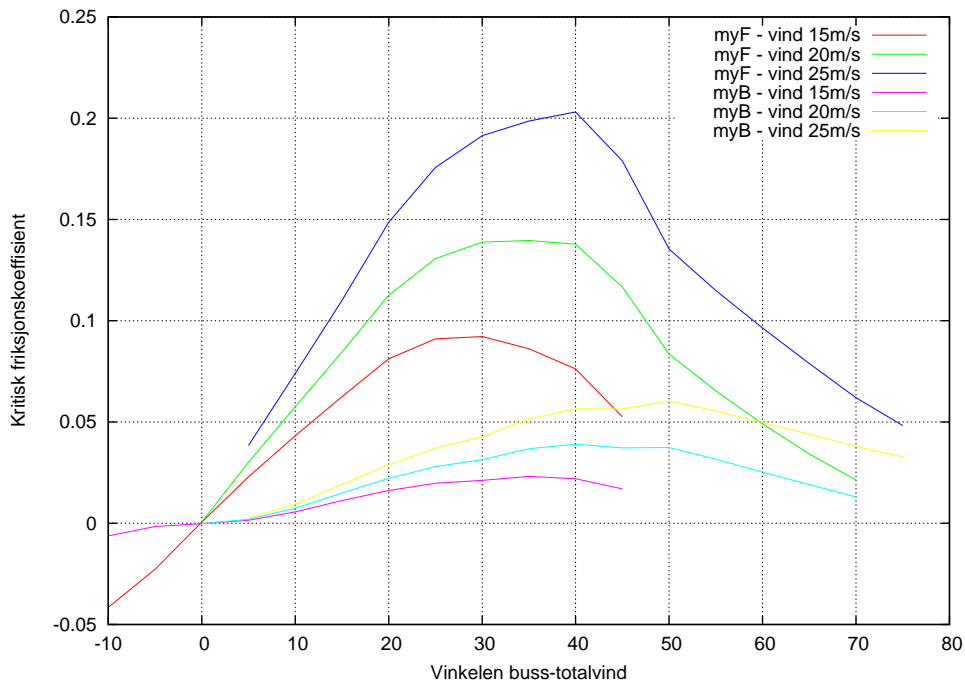
Figur 15: *Kritisk friksjonskoeffisient for- og bakhjul. Lav buss med fart 20 m/s. myF, vind 25 m/s: Blå kurve; myF, vind 20 m/s: Grønn kurve, myF, vind 15 m/s: Rød kurve. For myB: Henholdsvis gul, turkis og lilla kurver.*
