# RAPPORT

JB 2014/06

## RAPPORT OM PÅKJØRSEL VED MÅRDALEN HOLDEPLASS, BYBANEN BERGEN 17. OKTOBER 2013

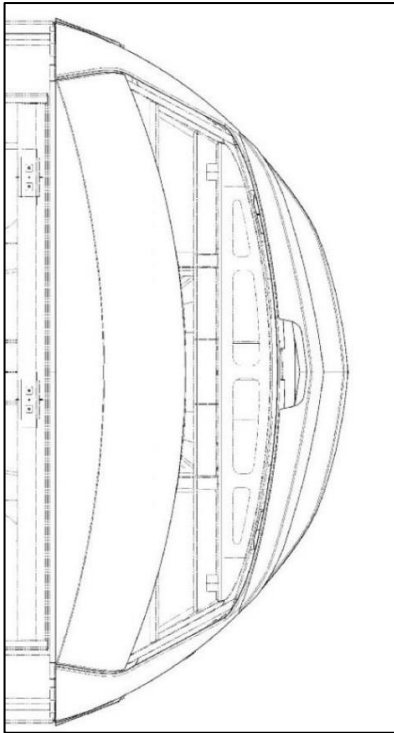
Variobahn-vognen har en såkalt innbygget passiv sikkerhet og fotgjengerbeskyttelse i spurvognens fronter. Utformingen med sine avrundede kanter skal gjøre at fotgjengere som blir truffet av spurvognen blir kastet ut til siden (figur 10). Videre er spurvognen utrustet slik at om en person eller et objekt ligger på bakken, skal såkalte «skinneryddere» sørge for at vedkommende eller objektet ikke bli kjørt over, men skjøvet til side (figur 11).

Figur 10: Den buede formen på variobahn-vognens front. Kilde: Bybanen AS

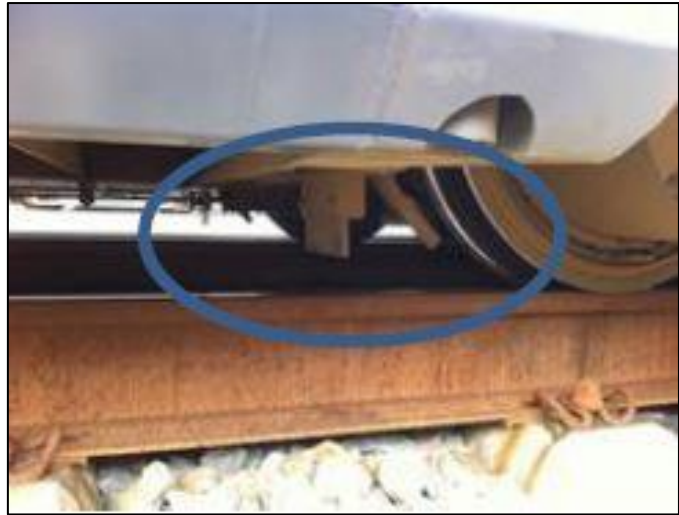
Figur 11: Skinnerydder foran hjul. Kilde: Keolis Norge AS
