# RAPPORT

SL 2011/08

RAPPORT OM LUFTFARTSULYKKE I  
ROSTADALEN, MÅLSELV I TROMS 4. FEBRUAR  
2009 MED EUROCOPTER AS 350 B3, LN-OAO  
OPERERT AV HELI-TEAM AS

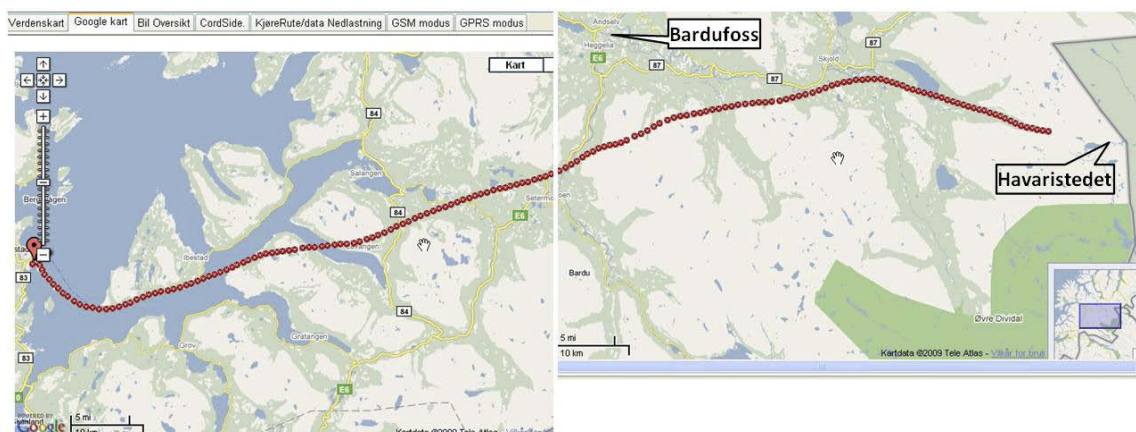
Figur 1: ”Flight following” LN-OAO fra avgang i Harstad til helikopteret kom utenfor dekningsområdet for datatransmisjon vest for havaristedet.

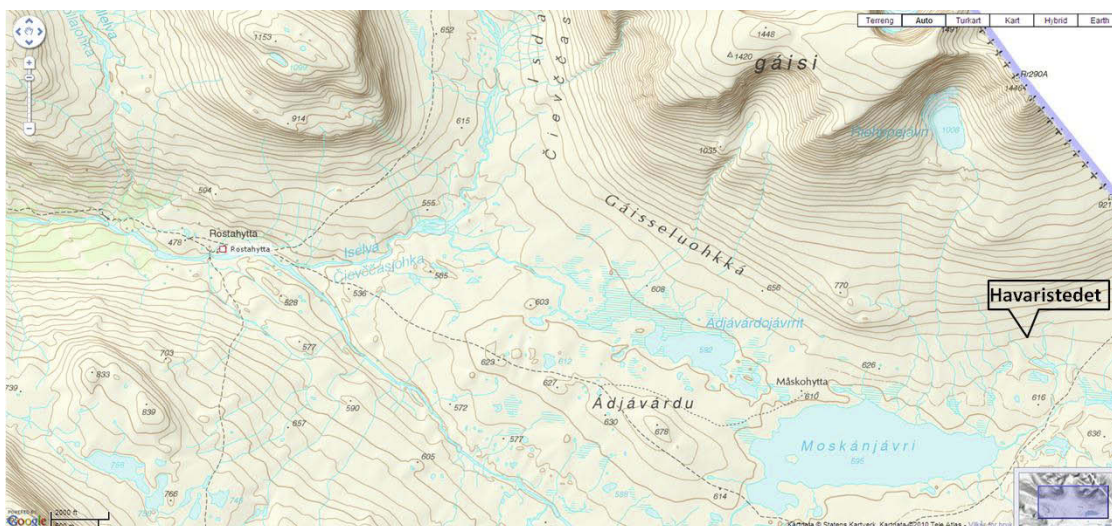
Figur 2: Kartutsnitt Rostadalen. (Kilde: <http://UT.no/map>)

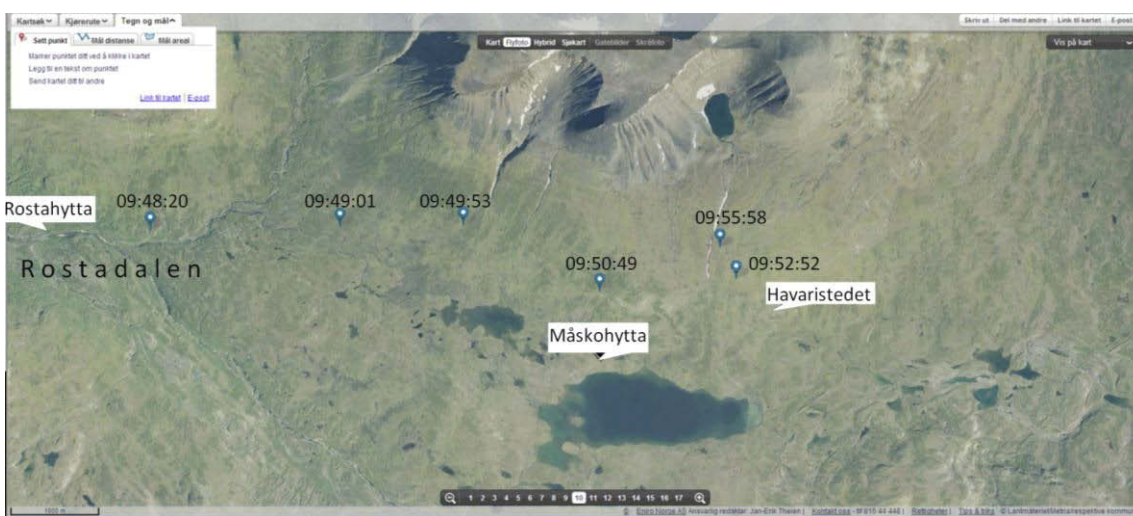
Figur 3: Flyfoto utsnitt Rostadalen med registrerte posisjoner fra den brakettmonterte GPS-mottakeren på LN-OAO. Merk at de sporadiske posisjonene ikke gir utflyyet rute og kan være beheftet med feil, ref. pkt. 1.11. Rostahytta, Måskohytta og havaristedet er også avmerket. (Kart: Telefonkatalogen - Gule Sider)
