RAPPORT

SL 2011/40

RAPPORT OM LUFTFARTSULYKKE 20. JUNI 2008
I HAVET VEST AV SOTRA, HORDALAND MED
FAIRCHILD SA226-T(B) MERLIN, LN-SFT OPERERT
AV HELITRANS AS

RAPPORT OM LUFTFARTSULYKKE

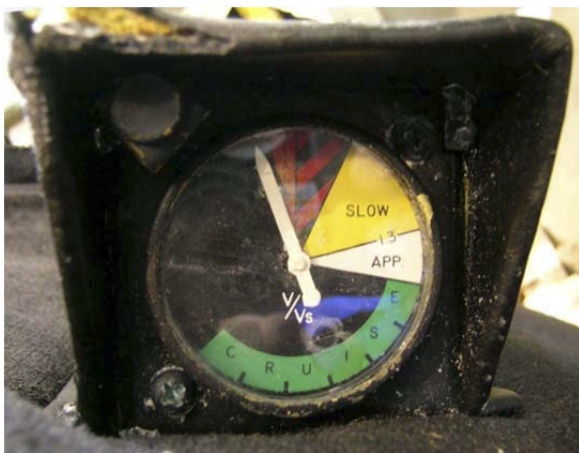
Figur 4: SAS-indikatoren fra LN-SFT.

1.6.6.2 ”Stall Avoidance System -delen” består av et varselhorn som kommer på når hastigheten er så lav at flyet nærmer seg steiling ($1,12 V_S$)¹³. Like før steiling ($1,02 V_S$) aktiveres ”stick pusher” som skyver spaken frem med en kraft på om lag 60 pund (27 daN). I tillegg er det montert en såkalt SAS-indikator på toppen av instrumentpanelet (se Figur 4). På LN-SFT var dette instrumentet koblet til to¹⁴ utvendige sensorer for angrepsvinkel (angle of attack vane), en på hver side av flyets nese. Instrumentet viser flyets hastighet i forhold til steilehastigheten (V_S). I følge Airplane Flight Manual, Figur V-11 har flytypen en steilehastighet på 85 kt (IAS) ved en masse på 11 900 lb med flaps og understell nede og ”zero thrust” fra motorene.

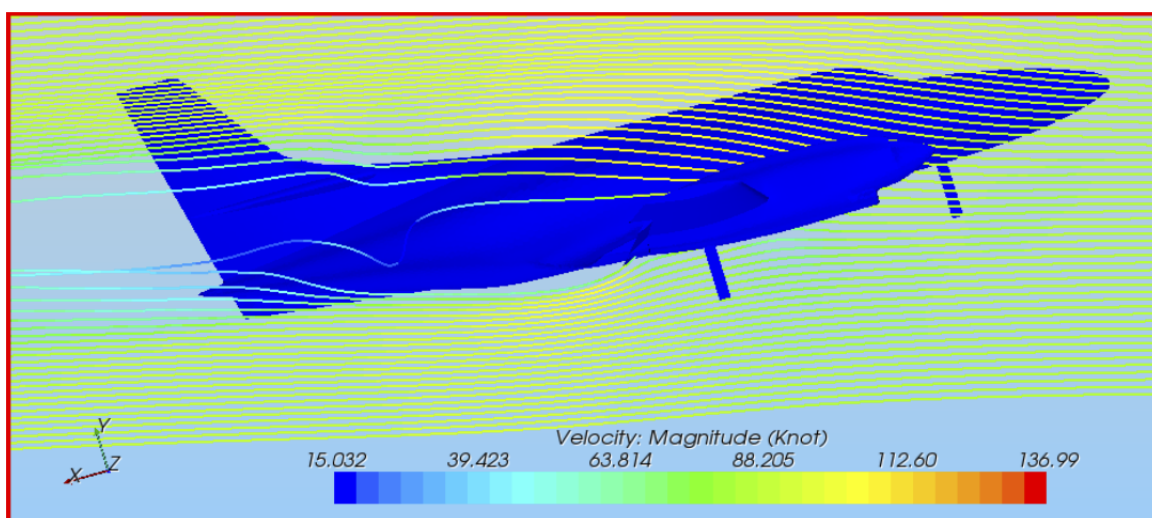
Figur 17: Strømningsmønster ved AoA 16° - uten FLIR og SLAR.

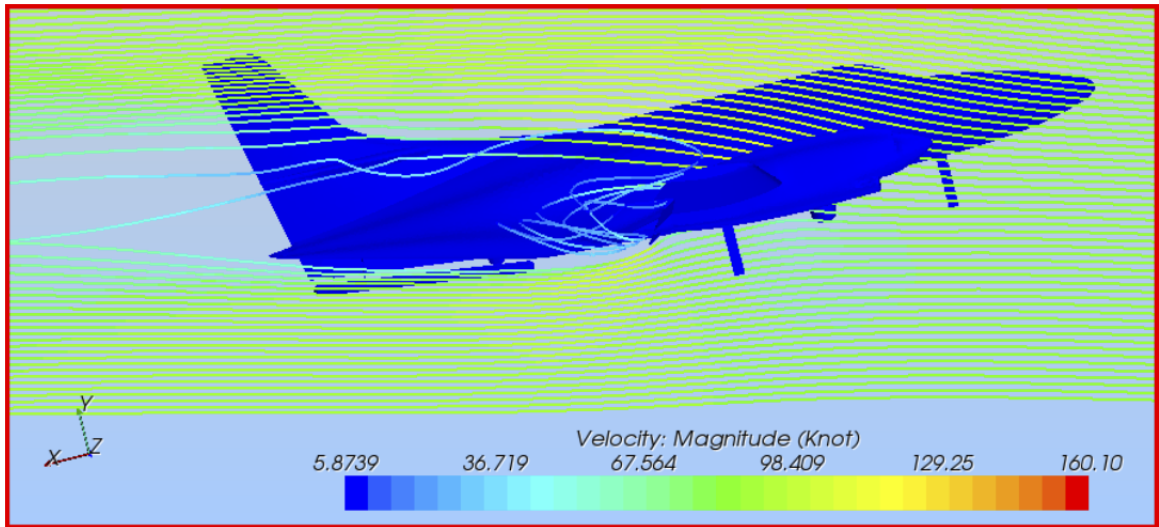
Figur 18: Strømningsmønster ved AoA 16° - med FLIR og SLAR.

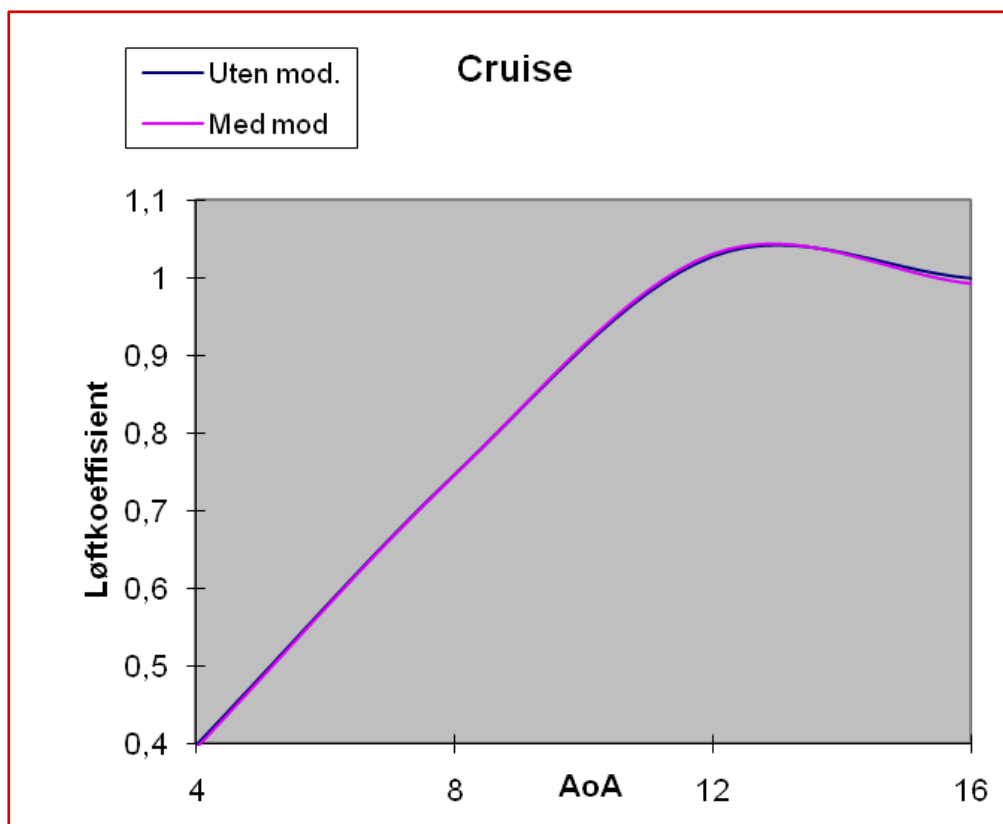
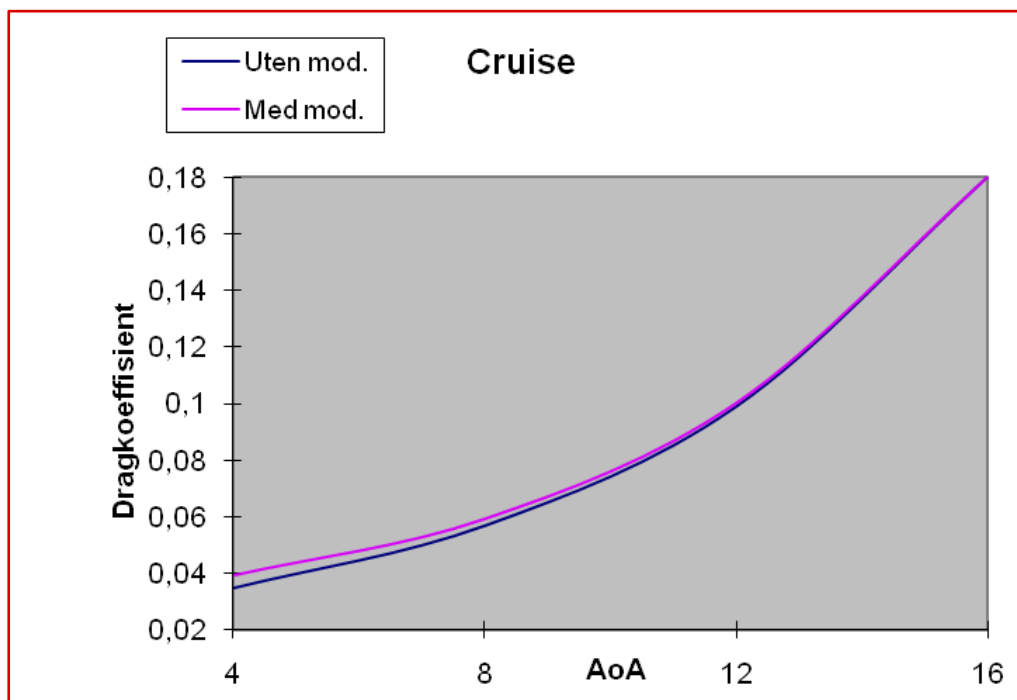
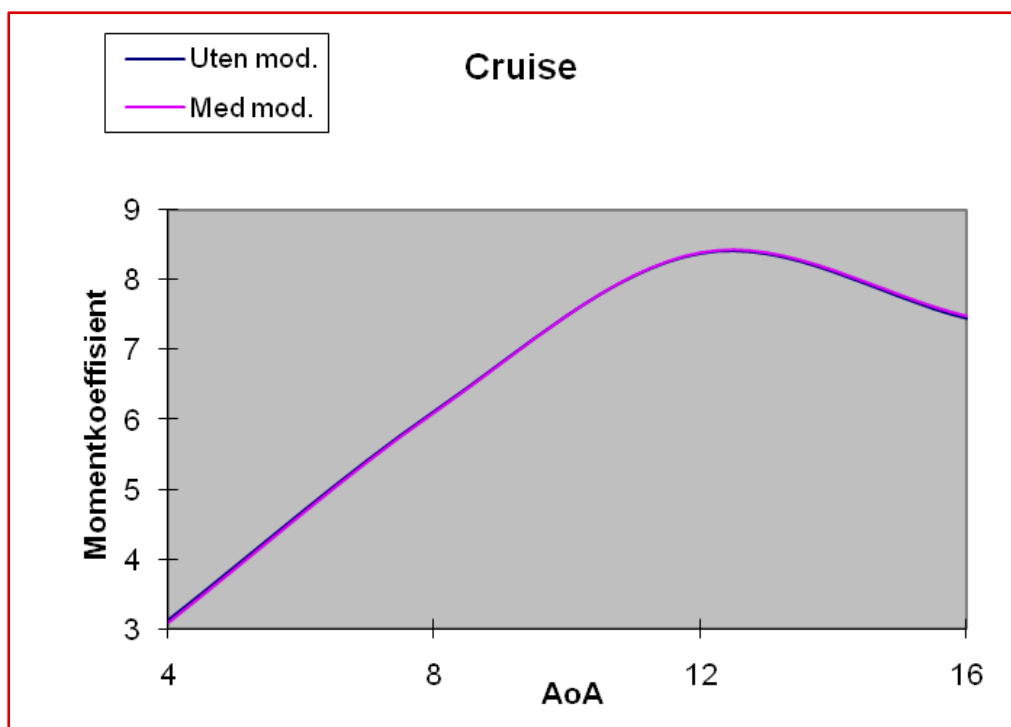
Grafene viser et nær likt resultat for flyet med og uten modifikasjoner. Det er naturlig nok en liten økning i C_D for flyet med modifikasjoner. Resultatene for C_D på henholdsvis FLIR og SLAR vil bli vist som egne resultater senere.

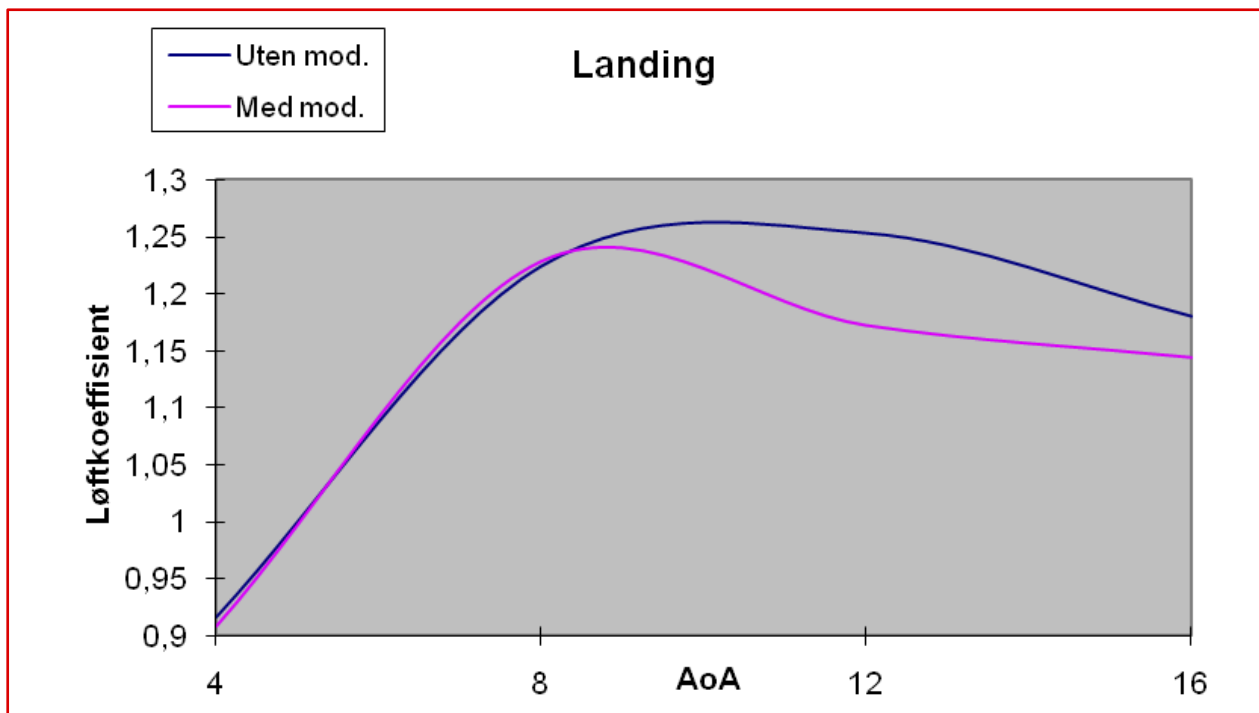
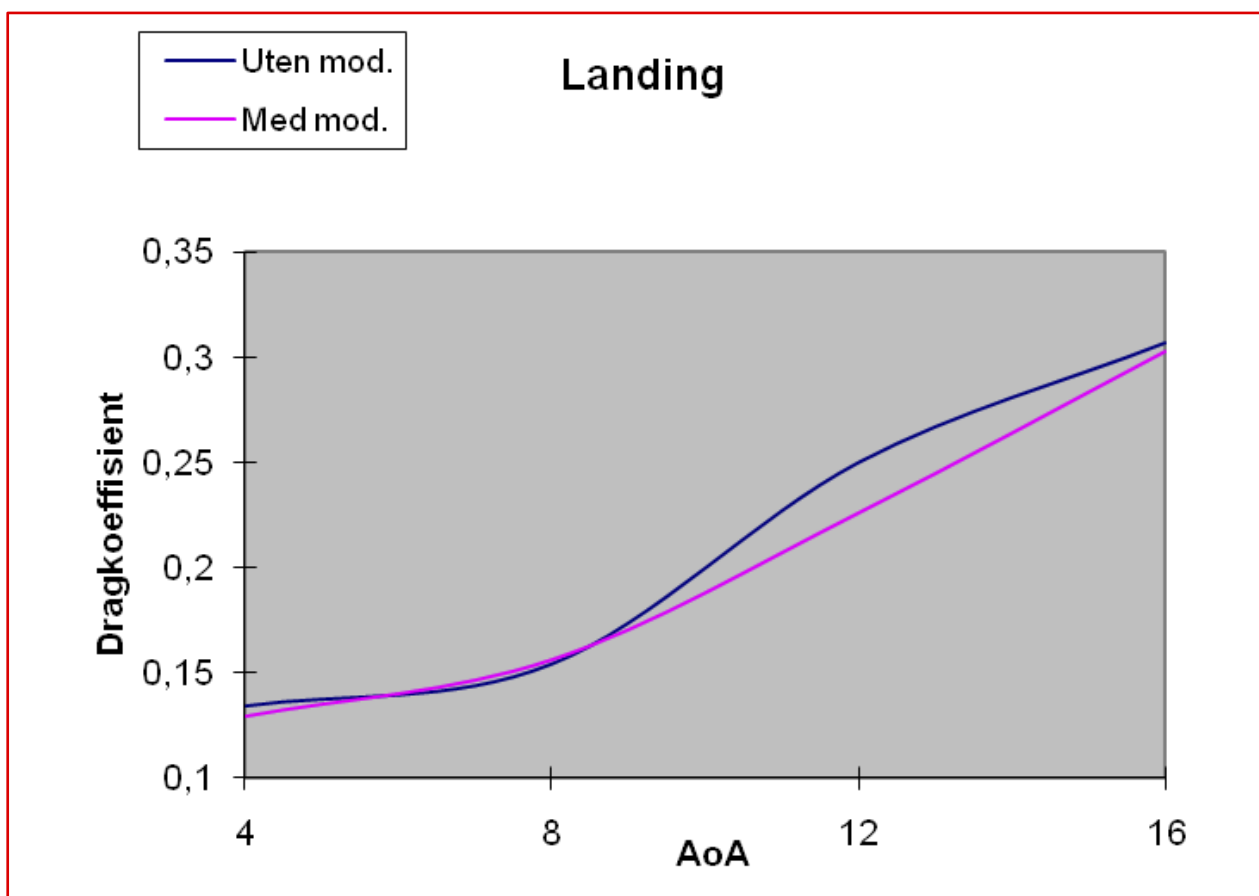
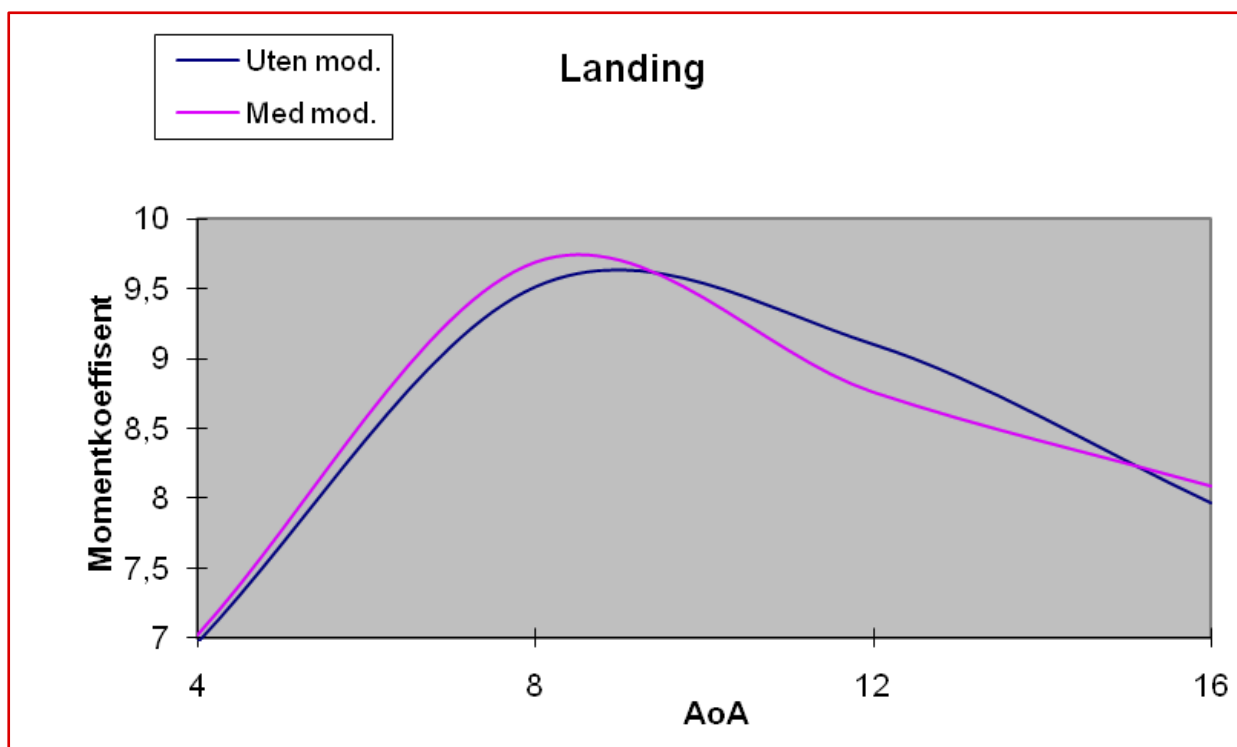
Resultatene for landing med modifikasjoner viser feil verdier for AoA på 12°. Etter å ha kontrollert alle verdier, konkluderte vi med at denne analysen gav uriktige resultater. Dette vises enda tydeligere, da vi så nærmere på koeffisientverdiene for halefinnen (tabell 13-7). De andre analysene gav oss de resultatene vi trengte. Spesielt resultatene fra cruise som konvergente veldig godt.

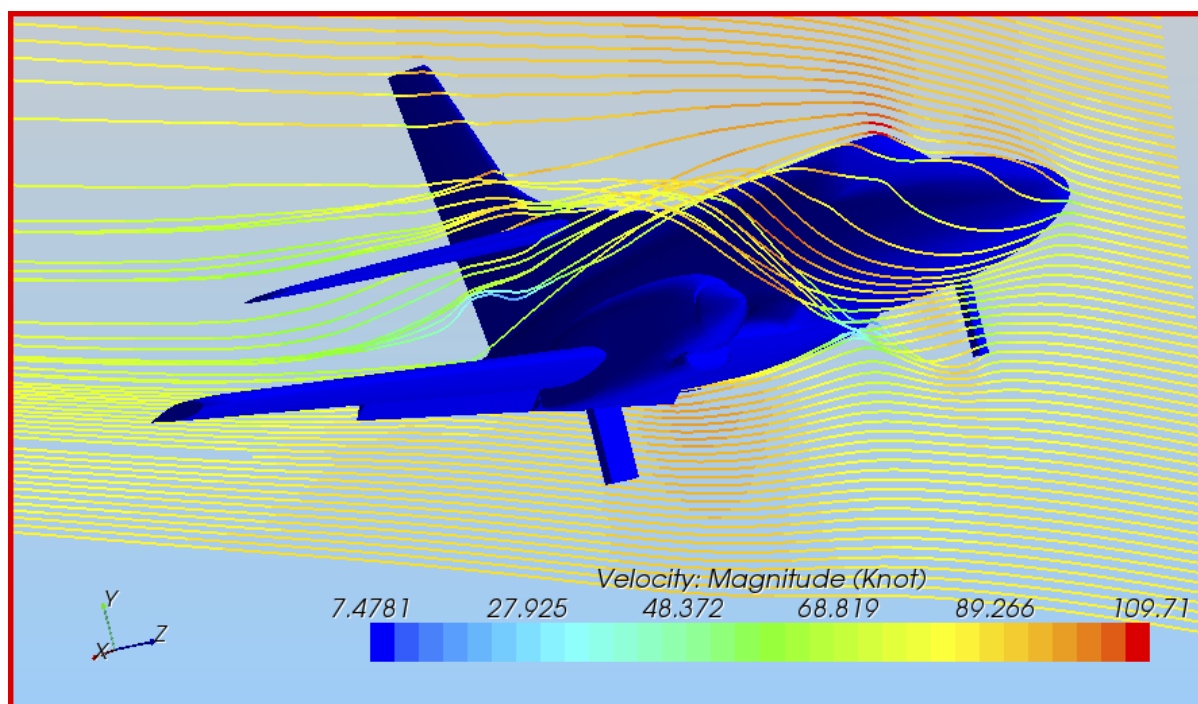
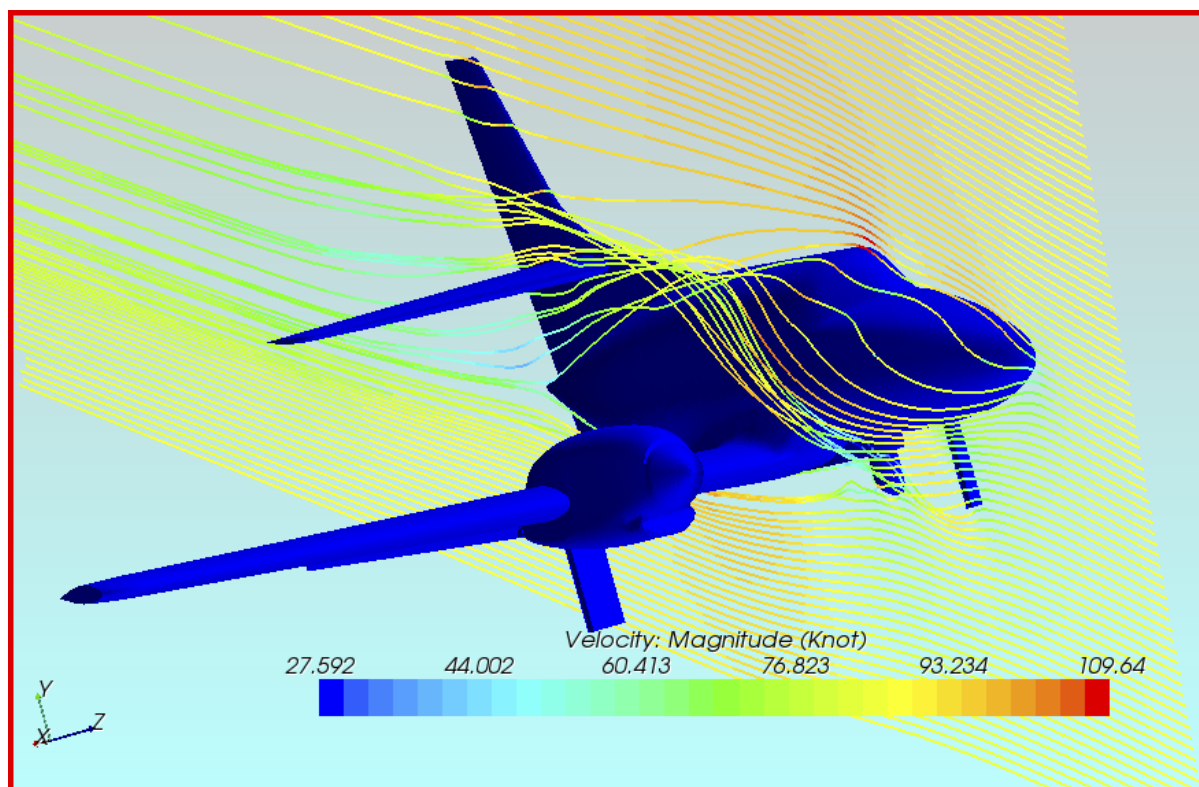
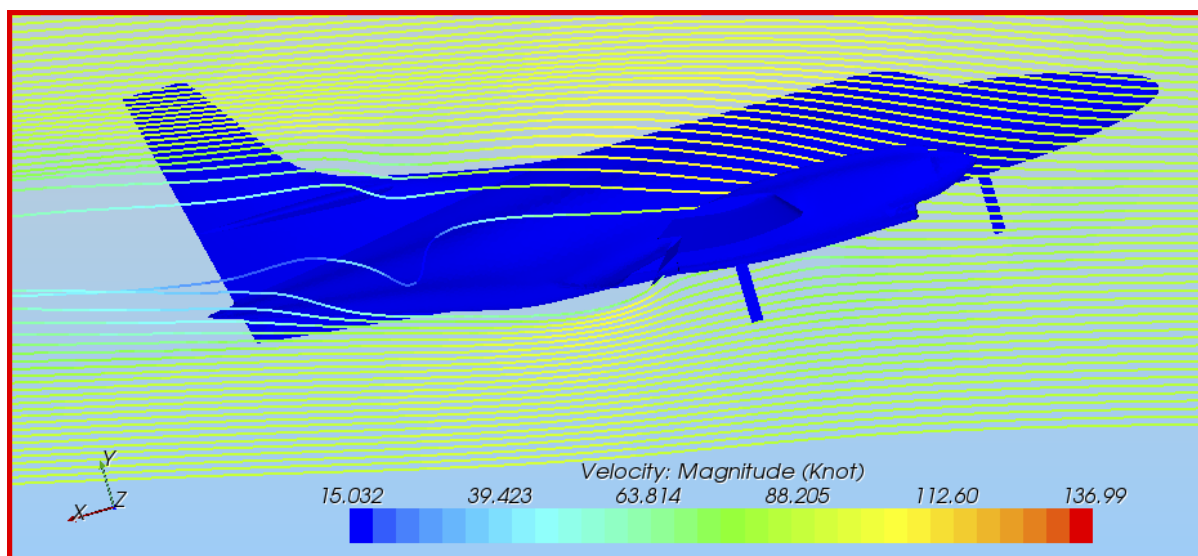
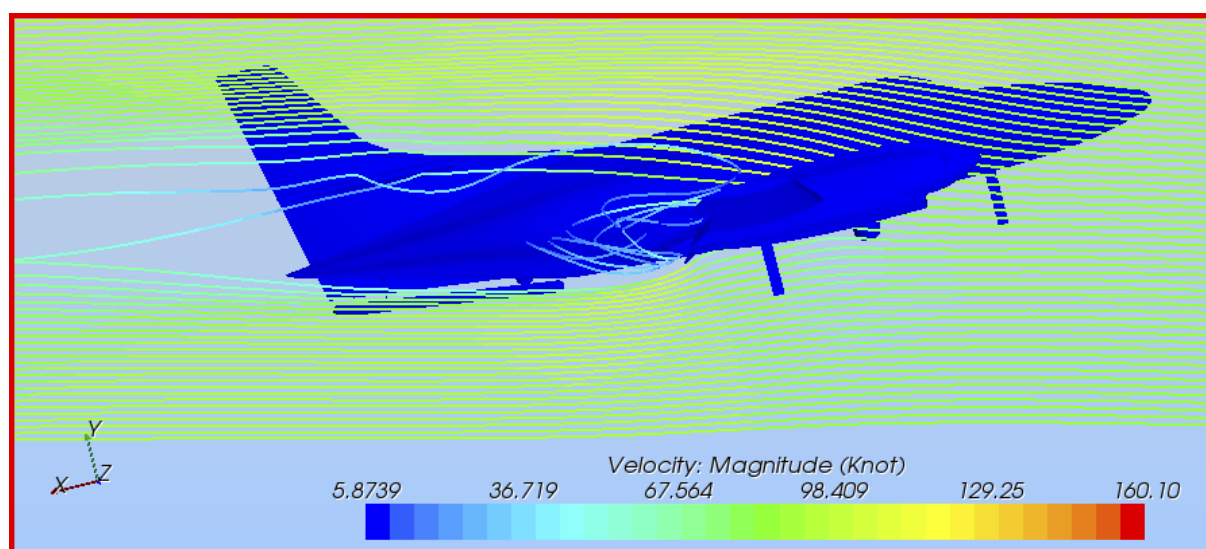
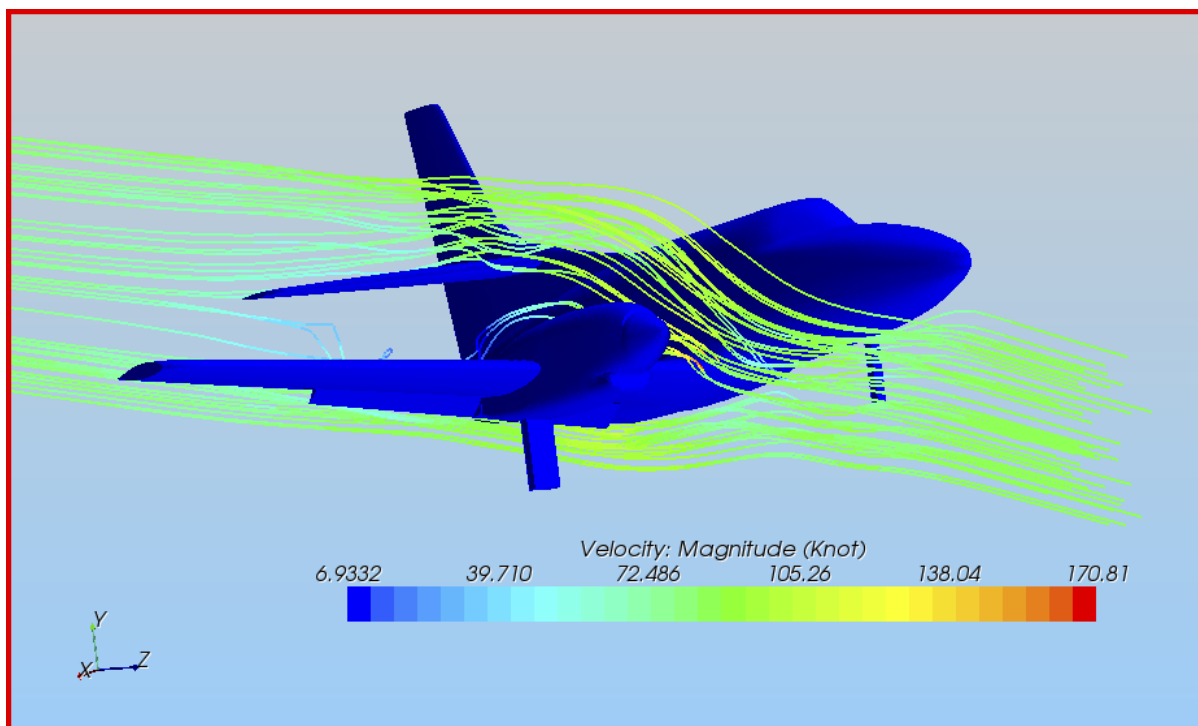
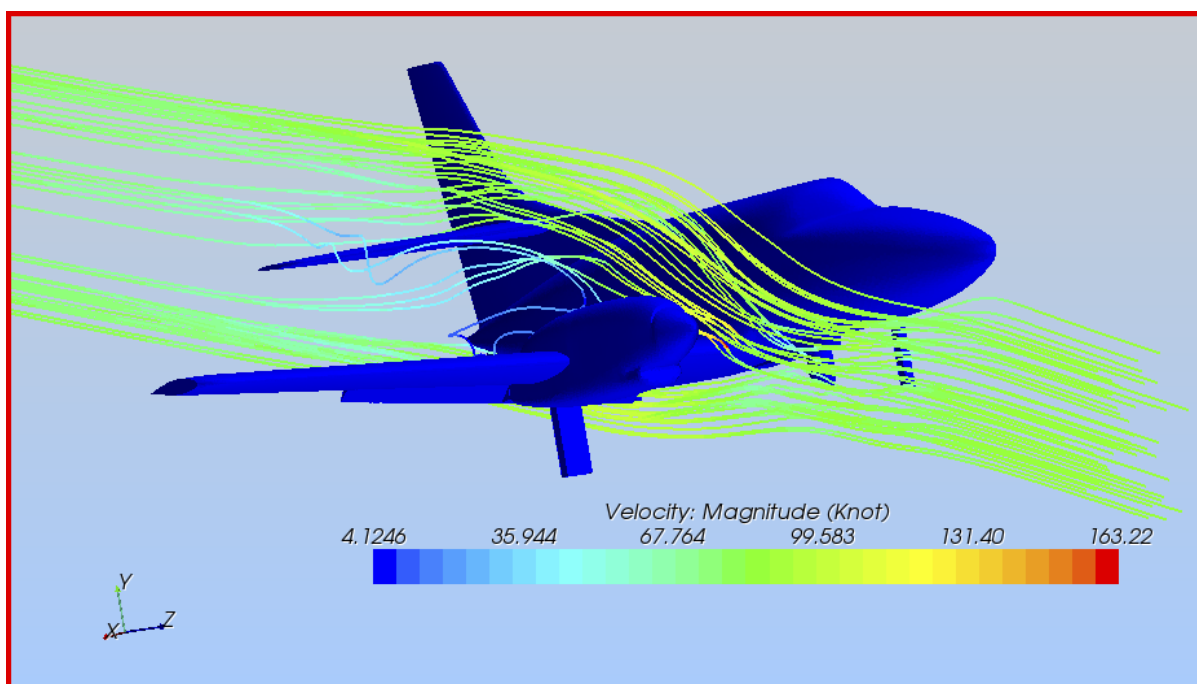
Det er tydelig at modifikasjonene gir en viss innvirkning på strømmingen. For å si om de har gitt en stor innvirkning, vil vi sammenligne disse resultatene med de andre resultatene fra analysen.

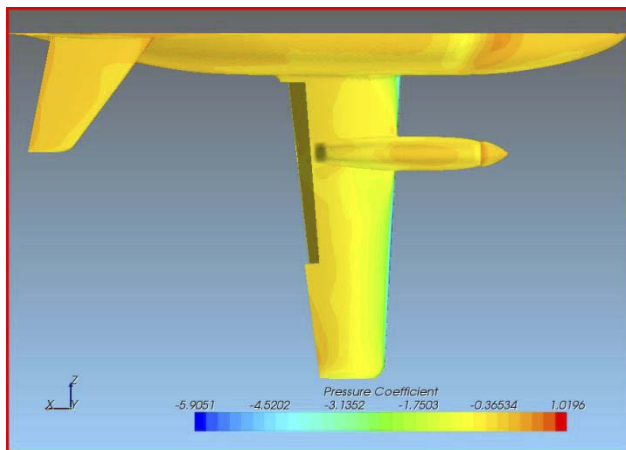
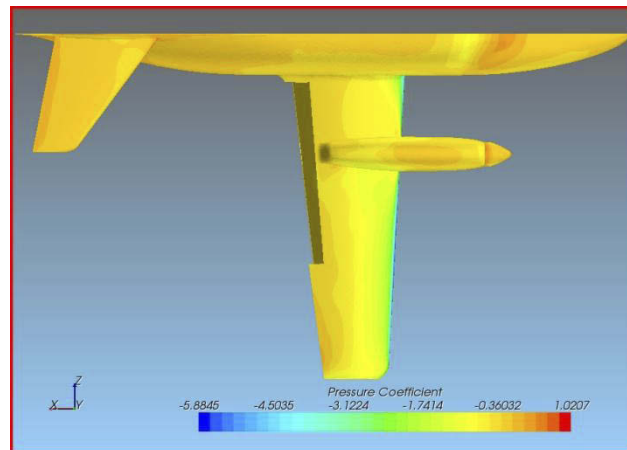
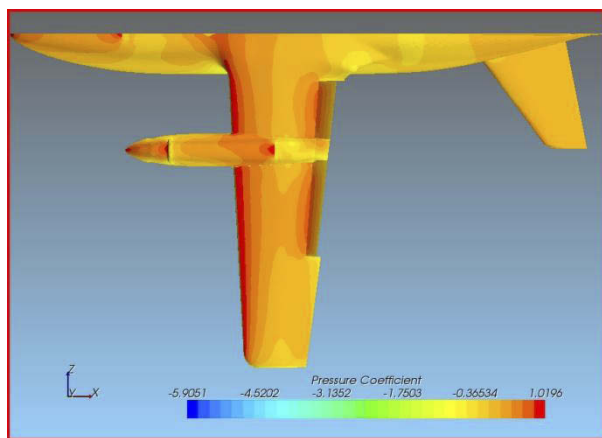
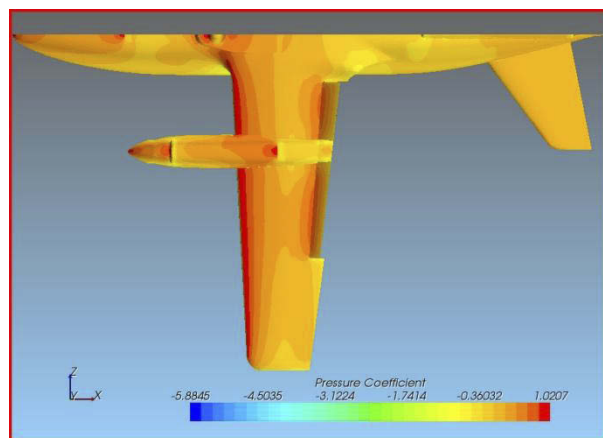
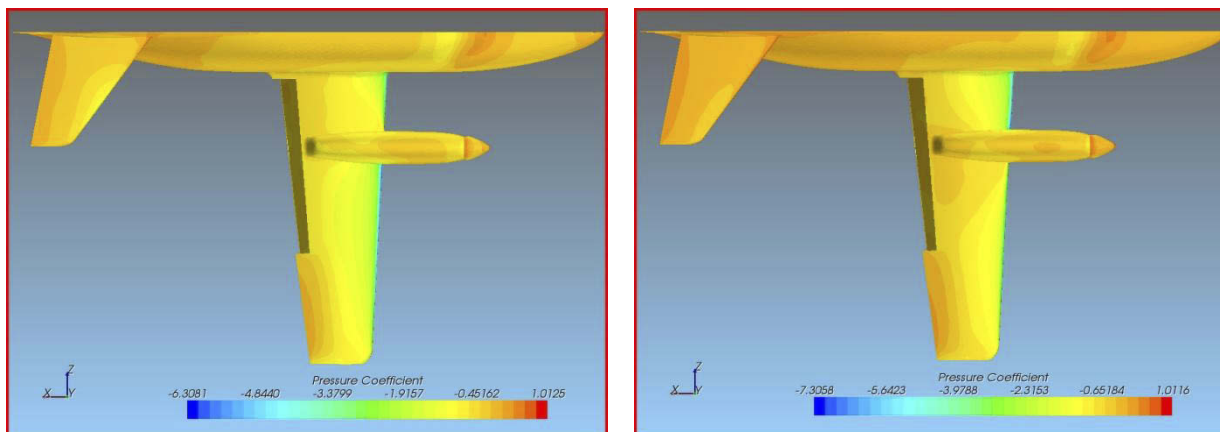
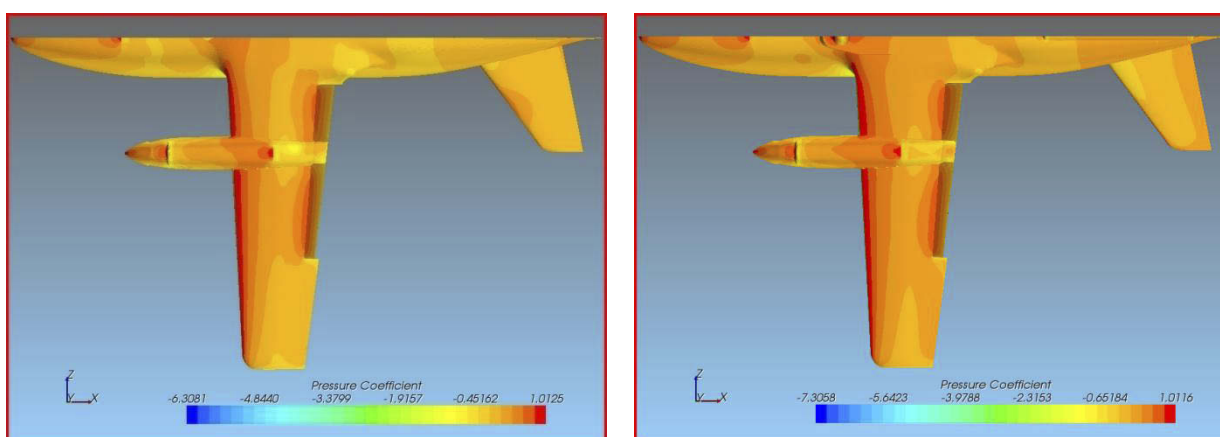
Trykkoefisientplottene gav oss et innblikk i forskjellen mellom konfigurasjonene. På enkelte av bildene vises en forskjell på halen, men en lignende forskjell finner man også ytterst på hovedvingen hvor det ikke skal burde være noen merkbar forskjell. Mest sannsynlig kommer denne forskjellen av at løsningene under analysene oscillerer noe. Dermed kan den ene analysen være noe forskjøvet i forhold til den andre. Dette betyr igjen at modifikasjonene ikke gir noen stor endring for trykket.
