RAPPORT

SL 2014/01

RAPPORT OM LUFTFARTSULYKKE PÅ GJERSTAD GÅRD, SKARNES 9. SEPTEMBER 2013 MED PIPER AIRCRAFT PA-19, LN-ACL

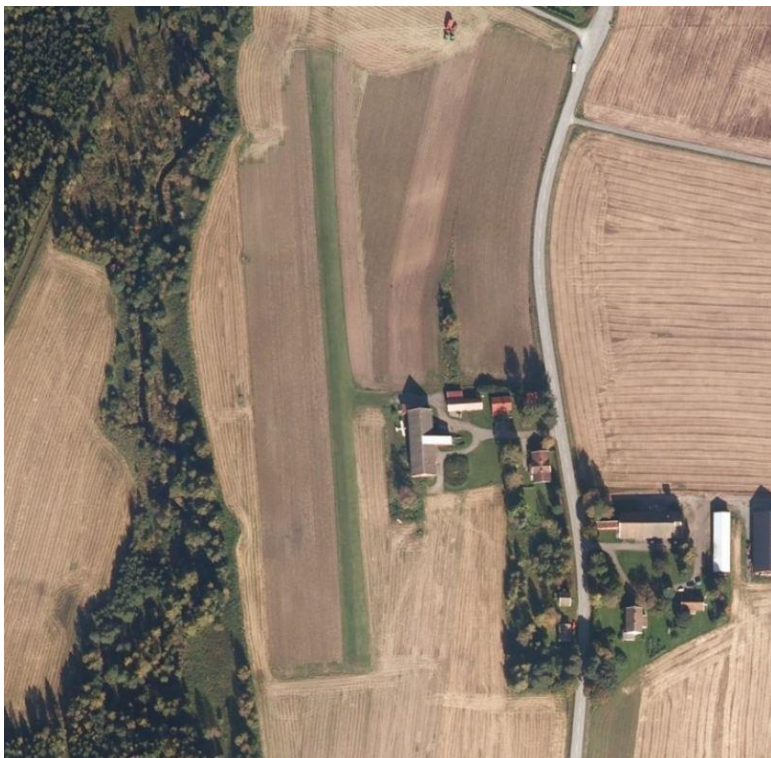
Fra Maarud flyplass fløy han videre til Gjerstad gård, øst for Skarnes i Sør-Odal kommune, ref. figur 1. På gården ligger en privat gresstripe med rullebaneretning 01-19. Gjerstad har vært aktiv i 30 år. Det har i følge eier ikke tidligere vært havarier her. Landingsplassen er ikke beskrevet i Jeppesens VFR manual. Gresstripen er godt vedlikeholdt, ca. 400 m lang og 16 m bred, samt fri for fysiske begrensninger i rullebanens forlengelse. Rullebanen har en slak stigning fra begge retninger med høyeste punkt godt innenfor den sydlige baneenden. Vest for rullebanen var det en kornåker og deretter skogsterreng. Husene på gården ligger øst for rullebanen.

Figur 1: Oversiktsbilde av flystripen på Gjerstad gård, rullebaneretning 01 -19. På ulykkestidspunktet var ikke kornåkeren vest for flystripen høstet, slik som på bildet. Foto: Norge i bilder. Kildegrunnlag: Skog og landskap, Statens vegvesen og Statens kartverk
