RAPPORT

SL 2015/07

RAPPORT OM LUFTFARTSULYKKE 15. SEPTEMBER 2010 PÅ SANDNESSJØEN LUFTHAVN STOKKA MED BOMBARDIER DHC-8-103, LN-WIF OPERERT AV WIDERØES FLYVESELSKAP AS

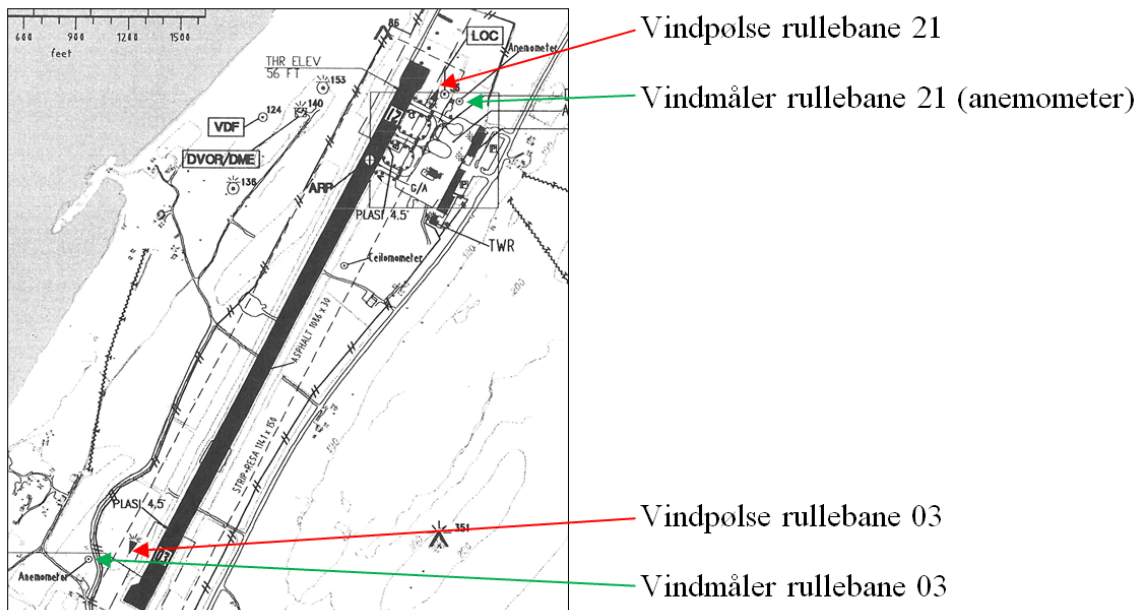
Figur 6: Plassering av vindmålere og -pølser. Kilde: AIP Norge

- 1.7.5.1 Sandnessjøen lufthavn Stokka er utstyrt med to vindmålere (anemometre), som er plassert i hver ende av rullebanen (se figur 6). Indikatorene i tårnkabinen viser to minutt middelvind og tre sekunders vindkast.

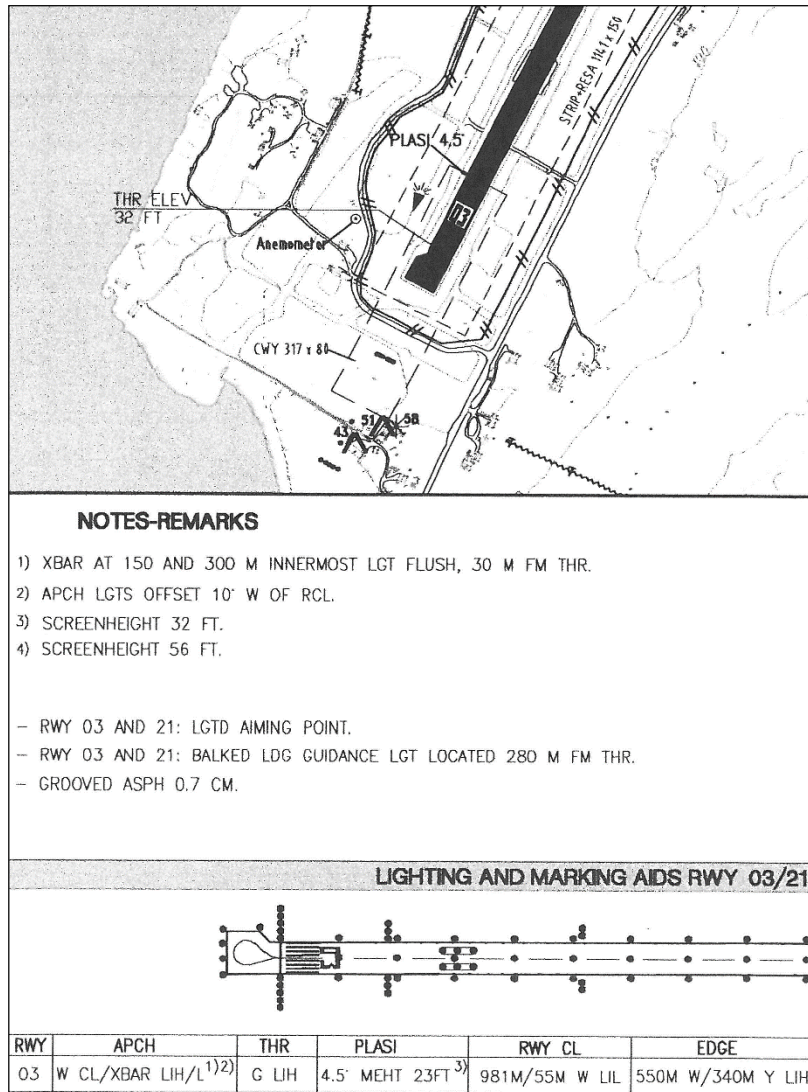
Figur 7: Utdrag av AIP med opplysninger om innflygingslys for rullebane 03 på Stokka. Kilde: AIP Norge

Rullebane 03 var utstyrt med innflygingslys, rullebanelys og “Balked Landing Guidance Lights”. Videre har rullebanen en PLASI (Pulse Light Approach Slope Indicator) med 4,5° glidebane. MEHT (Minimum Eye Height over Threshold) for rullebane 03 var 23 ft (32 screen hight) (se figur 7).

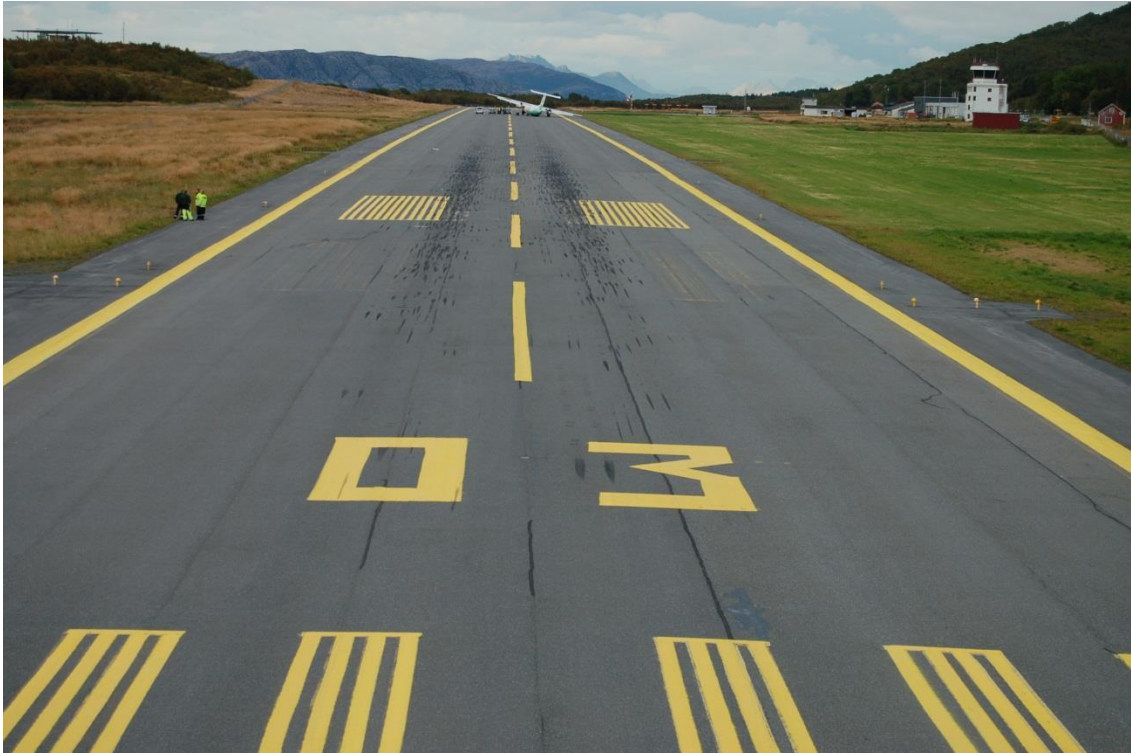
Figur 9: Terrengtet på utsiden av rullebanen. Foto: SHT

- 1.12.1.1 På begge sider av rullebanen var nærliggende terreng relativt flatt og uten større risiko for ytterligere skade på fly eller ombordværende (se figur 11).

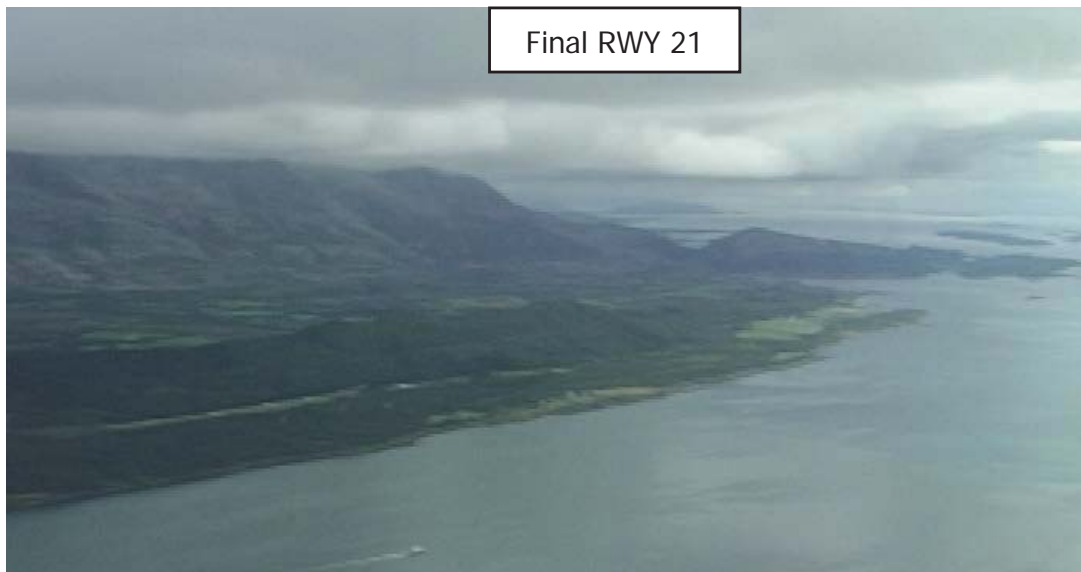
Sandnessjøen Lufthavn, Stokka ligger i et relativt flatt område med nærterreng øst av plassen som er småkupert med høyder opp til 350 ft. I ca. 5 km avstand mot ESE ligger det forrevne fjellparti De Syv Søstre med topper opp til om lag 3500 ft. Disse utpregede turbulensgeneratorene skaper spesielle problemer.
