SL 2016/14

## RAPPORT OM LUFTFARTSULYKKE I REISADALEN 15. AUGUST 2015 MED EC120B, SE-JJM

- Type og reg.: Airbus Helicopters EC120B, SE-JJM
- Produksjonsår: 2004
- Motor: Turbomeca Arrius 2F

Luftfartsulykke, ukontrollert gjennomsynkning til bakken

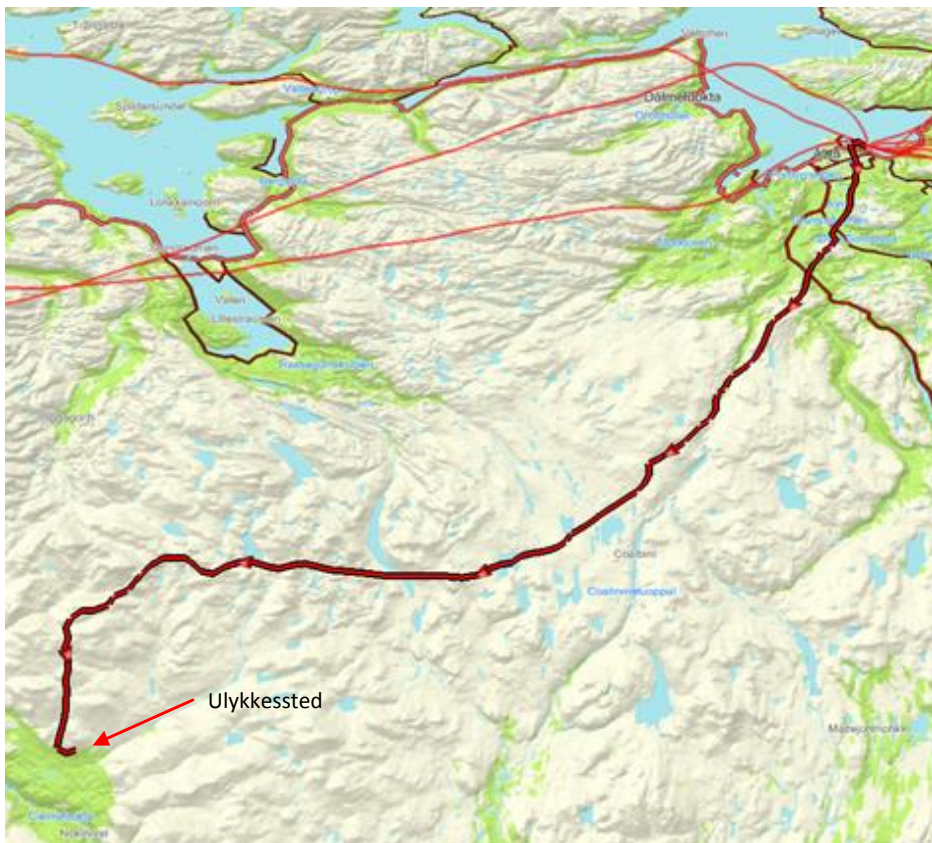
Etter ca. 40 minutters flyging i retning av Kiruna endret fartøysjefen helikopterets kurs mot vest. Denne kursen ble holdt i ca. 17 minutter før fartøysjefen igjen endret kursen mot vedlikeholdsbasen (se figur 1).

Figur 1: Rute frem til havaristedet lastet ned fra helikopterets GPS-plotter. Kilde: Kallaxflyg
