# RAPPORT

Luftfart 2021/06

## RAPPORT OM LUFTFARTSULYKKE VED ØIAN FLYPLASS I MERÅKER, TRØNDELAG 10. JULI 2020 MED ICP SAVANNAH VG, LN-YZU

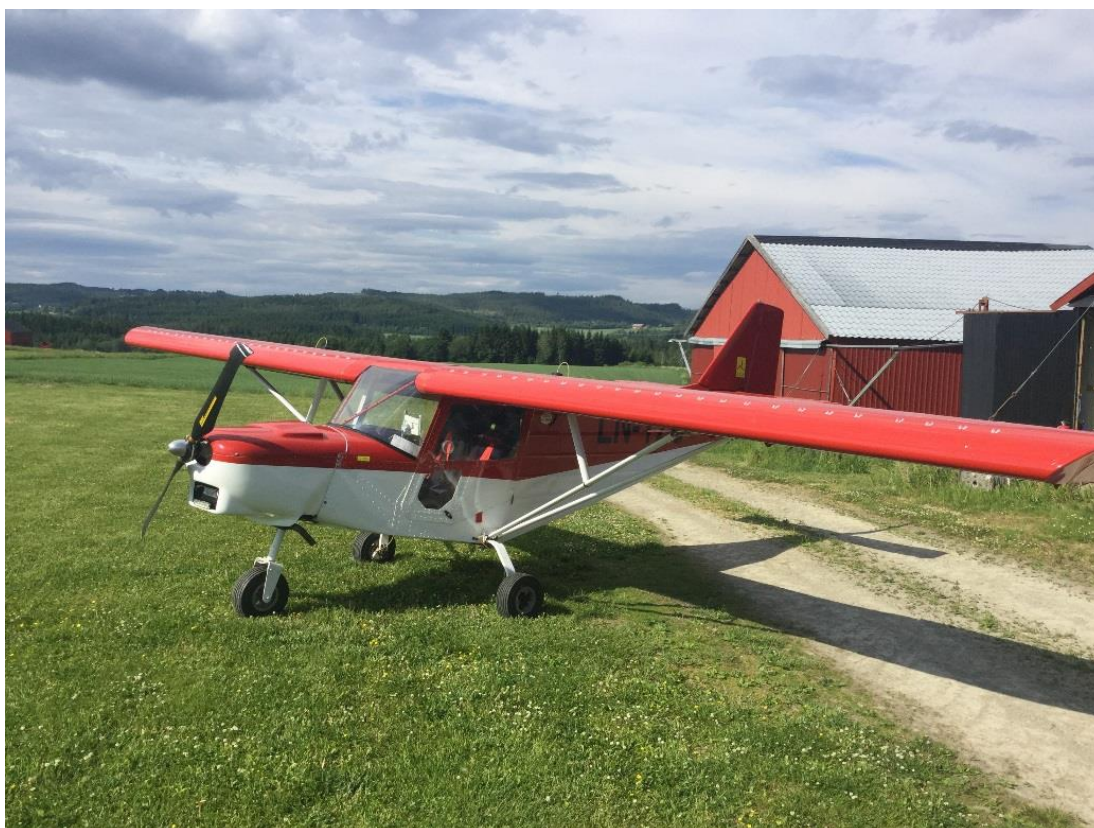
Figur 3: Mikroflyet ICP Savannah VG, med reg. nr. LN-YZU. Foto: Privat, 2020

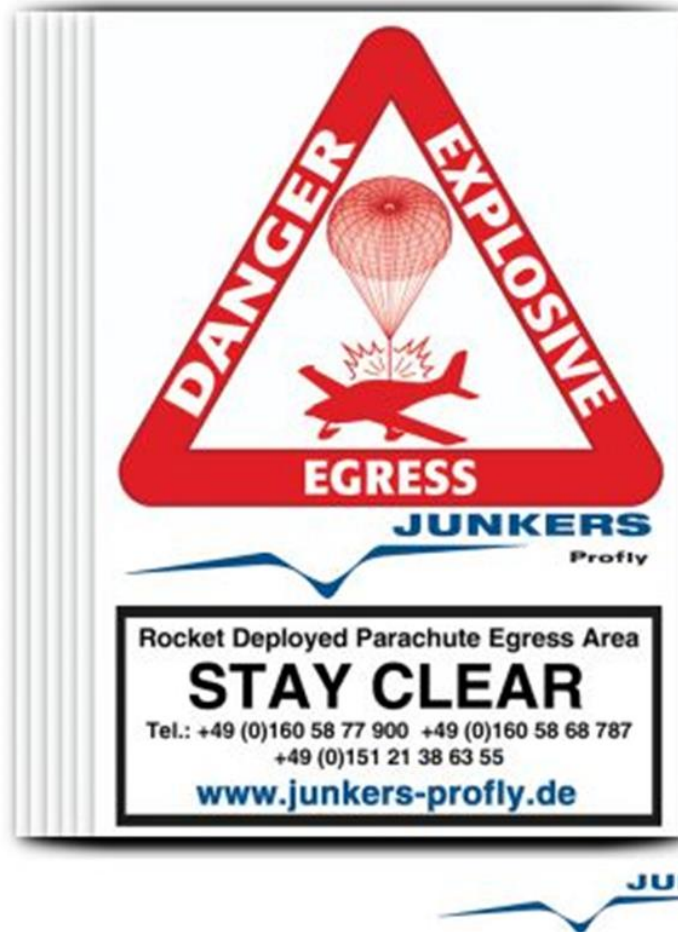
- 1.6.8.2 Telefonnummeret som sto oppgitt på varselmerket, viste seg å være bemannet kun i vanlig kontortid. De oppgitte nettsidene ga for øvrig ikke spesifikk informasjon om raketten tilhørende redningsfallskjermssystemet.
- 1.6.8.3 Leverandøren Junkers har på forespørsel fra SHK fortalt at varselmerket som var benyttet for LN-YZU var foreldet. Dersom eieren av LN-YZU hadde sendt redningsfallskjermen til ompakking innen fristen i juli 2017, ville eier automatisk fått tilsendt et nytt varselmerke i ny design, se figur 5. Teksten «*Rocket Deployed Parachute Egress Area*» indikerte at varselmerket skulle plasseres i området der raketten befant seg. Det er på dette varselmerket oppført flere mobilnumre man kunne ringe hos leverandøren for å få informasjon om systemet, også utenfor kontortid.

Figur 5: Nyere varselmerke fra leverandøren Junkers-profily, størrelse 10,3 x 14,6 cm, utformet i PVC-folie med UV-lakk. Layout ligner produsenten Stratos 07 sitt merke, med unntak av tyske telefonnumre og at «Emergency information at: [www.stratos07.cz](http://www.stratos07.cz)» manglet. Kilde: [www.junkers-profily.de](http://www.junkers-profily.de)
