# RAPPORT LUFTFART 2021/11

***Luftfartsulykke ved Gjølstad flyplass,  
Kongsvinger 21. januar 2020 med  
Dyn Aéro MCR01-ULC, LN-YWE***

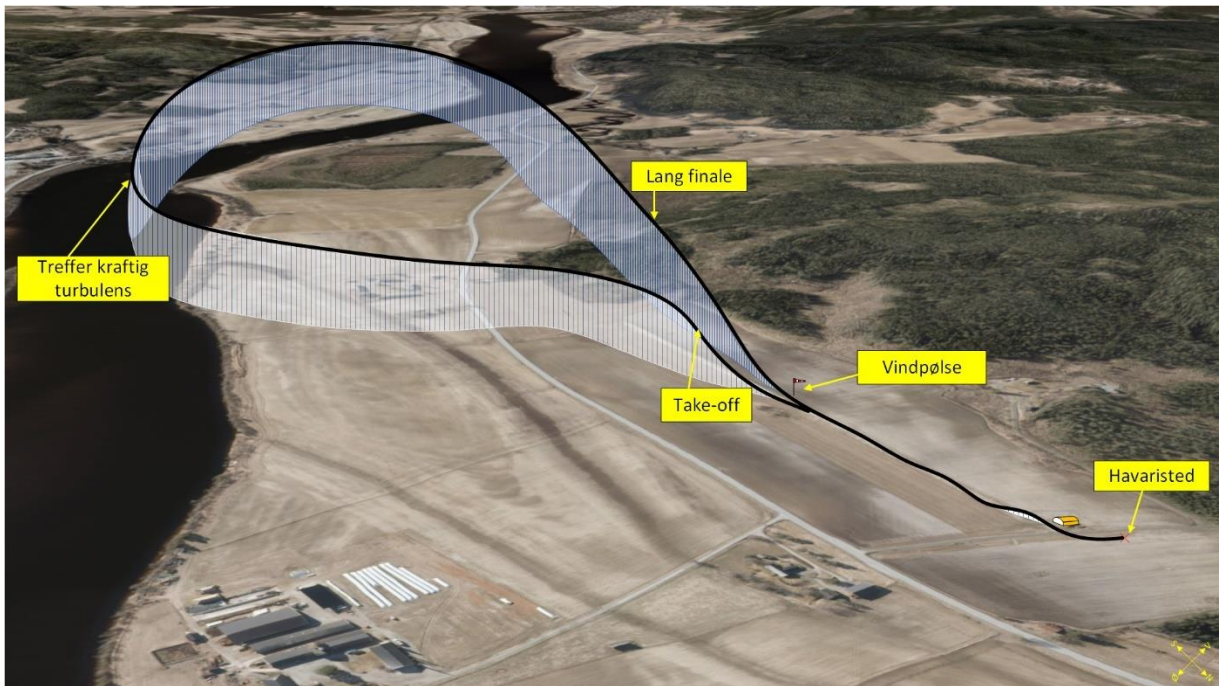
Figur 2: Skisse av ulykkesturen med LN-YWE basert på opplysninger fra eleven og vitnet. Foto: Google maps. Illustrasjon: SHK
