Avgitt april 2023

RAPPORT LUFTFART 2023/05

***Luftfartsulykke underveis mellom
Stavanger og Oslo 10. mai 2022 med
Boeing 737-883, LN-RRH, operert av SAS***

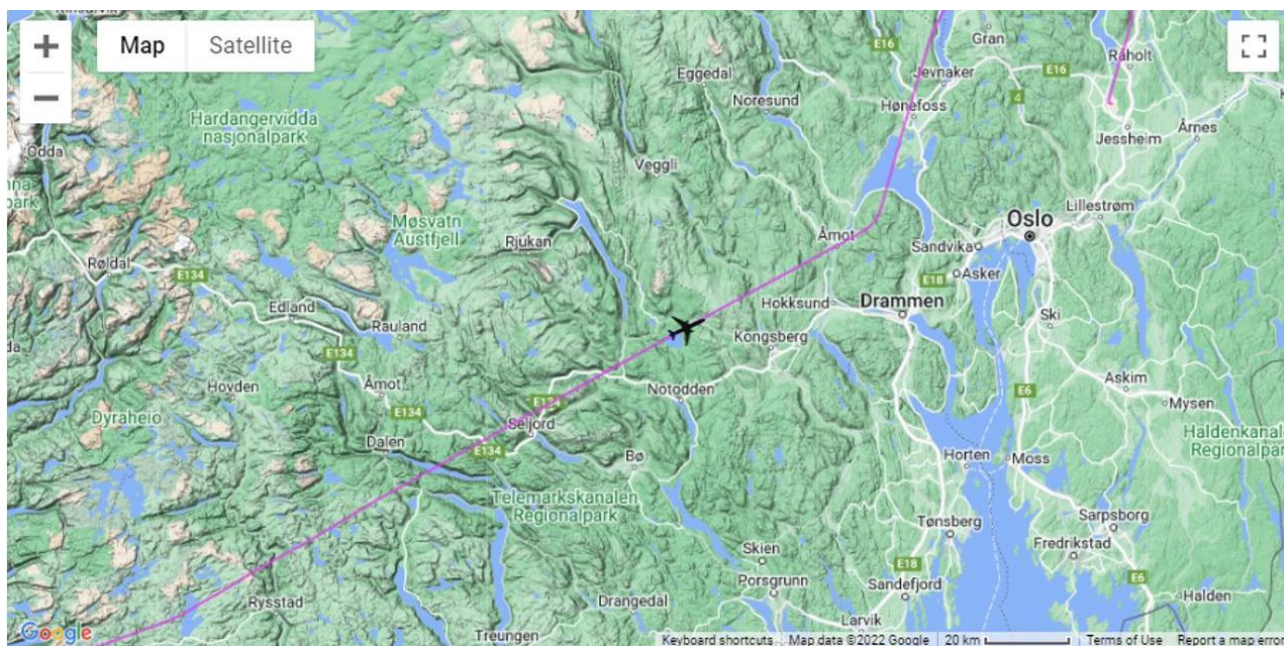
Figur 1: Flyets posisjon da rystelsene startet, nordøst for Notodden. Kilde: Flight Data fra den aktuelle flygingen, mottatt fra SAS

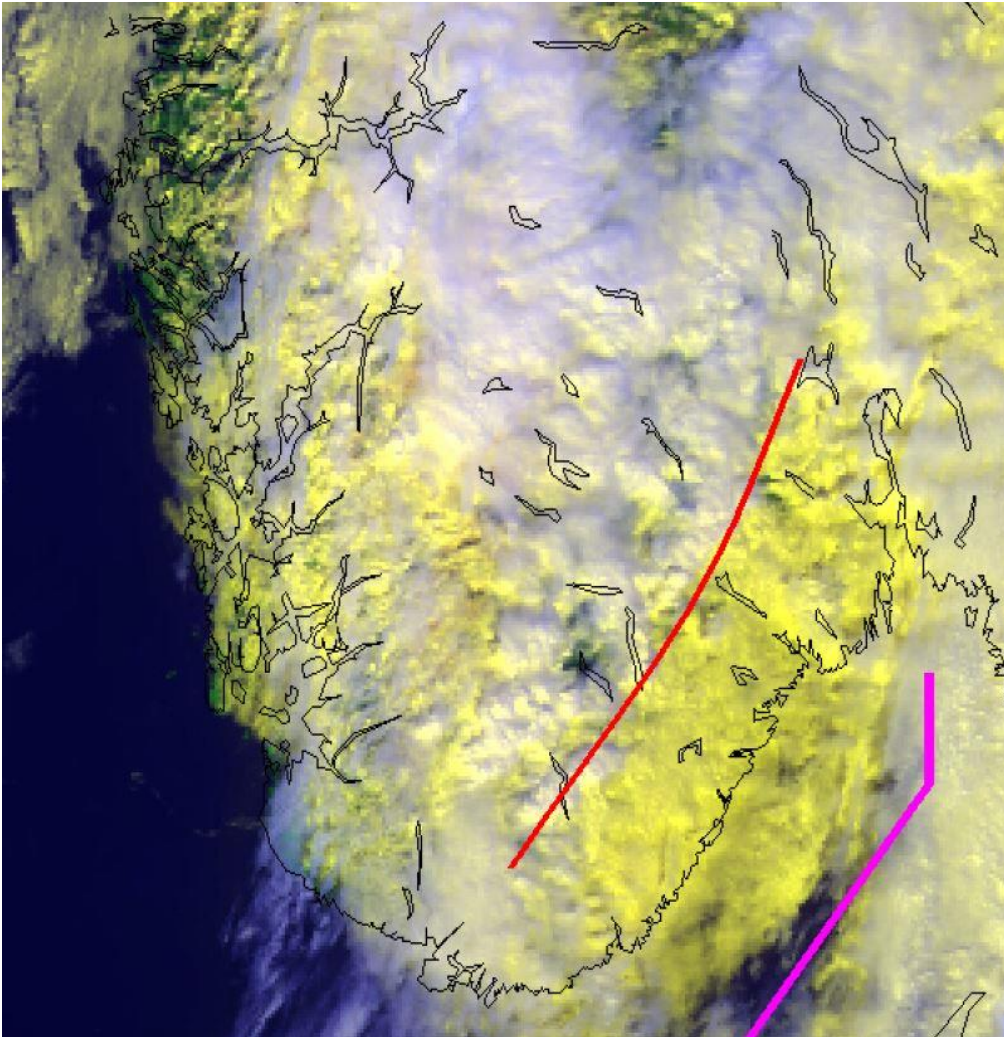
Klokka 12Z den 10. mai 2022, lå et lavtrykk ca. 990 hPa øst for Island, og et høytrykk 1025 like øst for Baltikum. En kaldfront passerer østover over Sør-Norge på ettermiddagen. Langs kaldfronten lå det en del cumulonimbus-skyer (CB) med byger, og disse organiserte seg etter hvert på en linje i det de nærmet seg Notodden vestfra. Toppene på disse CB-ene lå i ca. FL180 til 200, men med noen topper i FL240 (-30- til -22 °C). Utenom CB-skyene var det skylag med topp i ca. FL100 (hovedsakelig øst for den røde linjen). Se figur 4.

Figur 4: Satellittbilde over Sør-Norge 10. mai 2022 kl. 1322Z. CB-skyene etablerte seg vest for den røde linjen og forflyttet seg østover. Kilde: Meteorologisk institutt/SHK

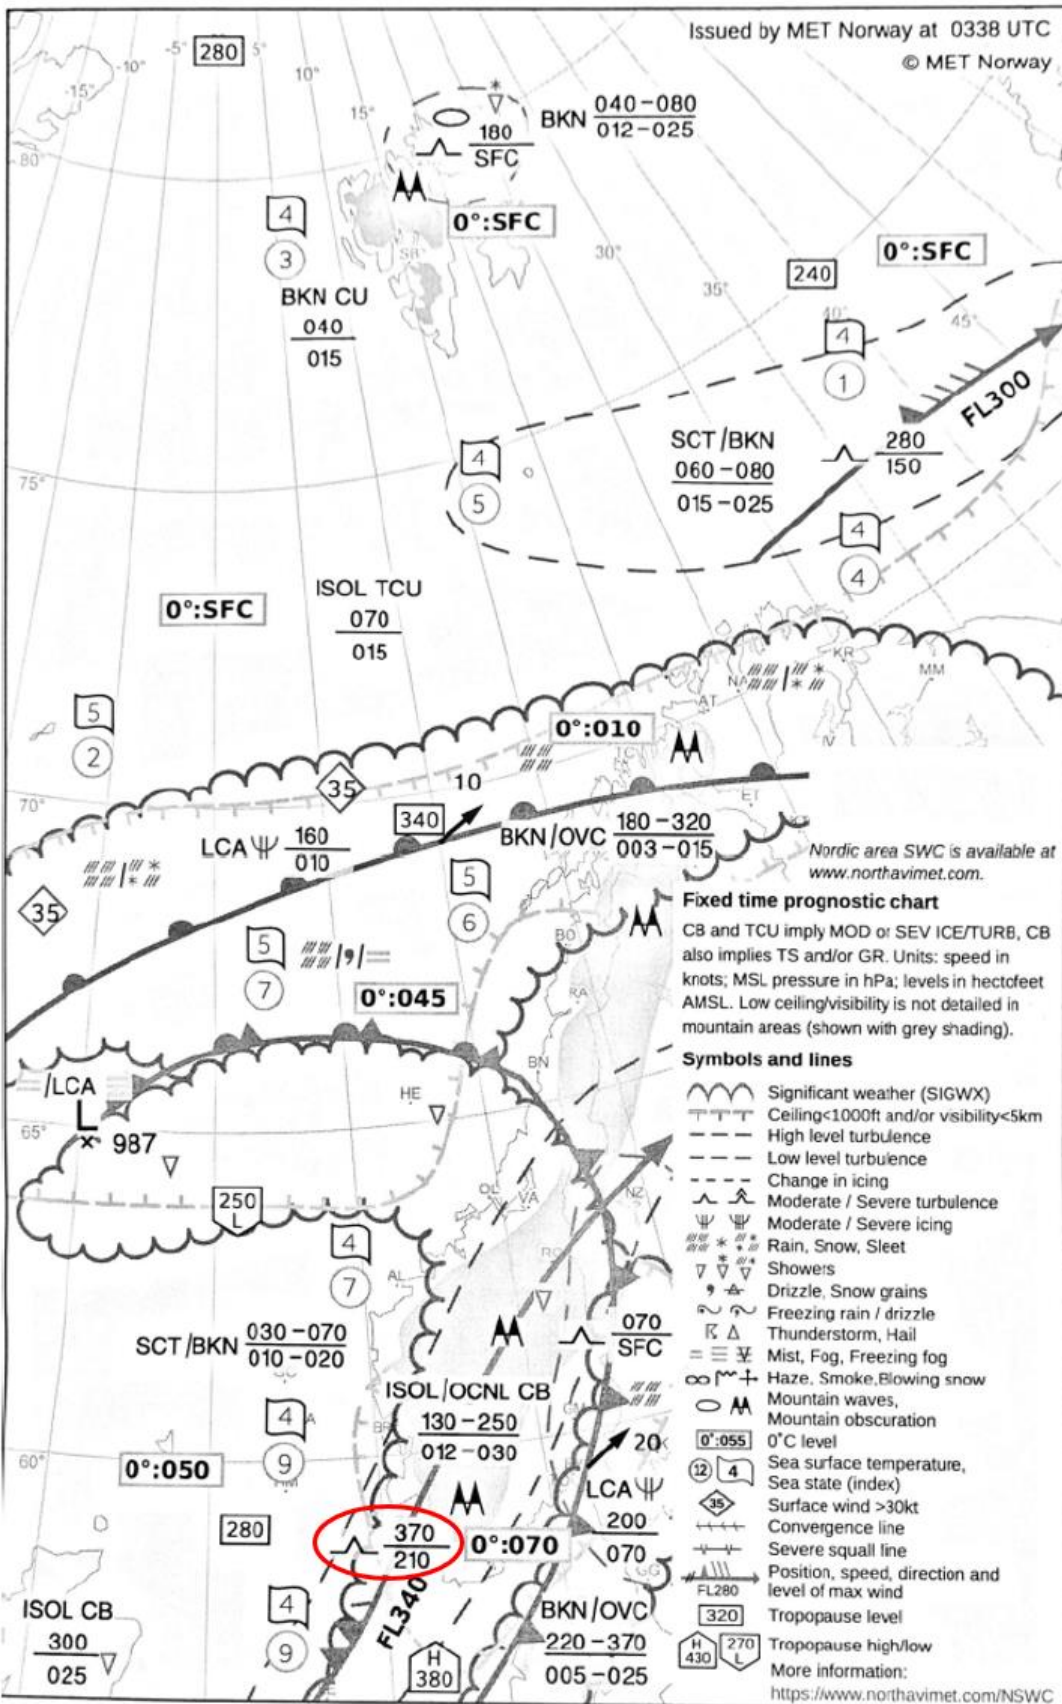
Sigkartene (Significant Weather Chart) som SAS flygebesetningen hadde i sin briefing-pakke var produsert av engelsk flyværtjeneste, WAFC London. Disse sigkartene viste samme informasjon som sigkartene fra den norske flyværtjeneste, og det framgikk på sigkart kl. 12Z at det kunne være moderat turbulens i aktuelt område mellom FL210 og 370.

Figur 5: Significant Weather Chart (sigkart) fra det norske meteorologiske institutt. Sigkart kl.12Z den 10. mai 2022. SHK har tegnet en rød ring rundt den aktuelle turbulensinformasjonen: Moderat turbulens langs den stiplede linjen, mellom FL210 og FL370. Kilde: Meteorologisk institutt/SHK
