RAPPORT LUFTFART 2023/06

***Luftfartsulykke ved Grinder, Grue
kommune i Innlandet 3. mai 2019 med
Alexander Schleicher ASH 31 Mi,
LN-GOM***

Rapport om luftfartsulykke

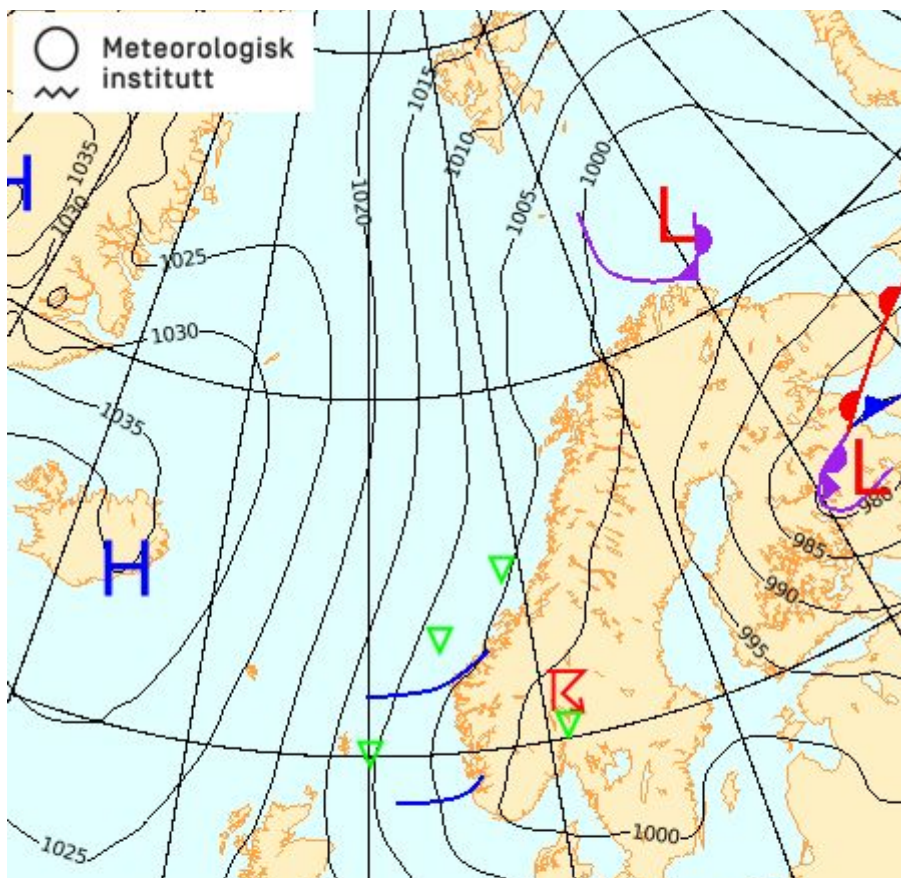
Figur 1: Analysekart 03.05.2019 kl 12 UTC.

Et lavtrykk sør for Kolahalvøya har en utløper over Finland og sørvestover mot sørlige Nordsjøen. Et mindre lavtrykk ligger nord av Finnmark, mens et høytrykk ligger over Island. Østlandet ligger i et svakt nordlig vindfelt med polare, ustabile luftmasser.

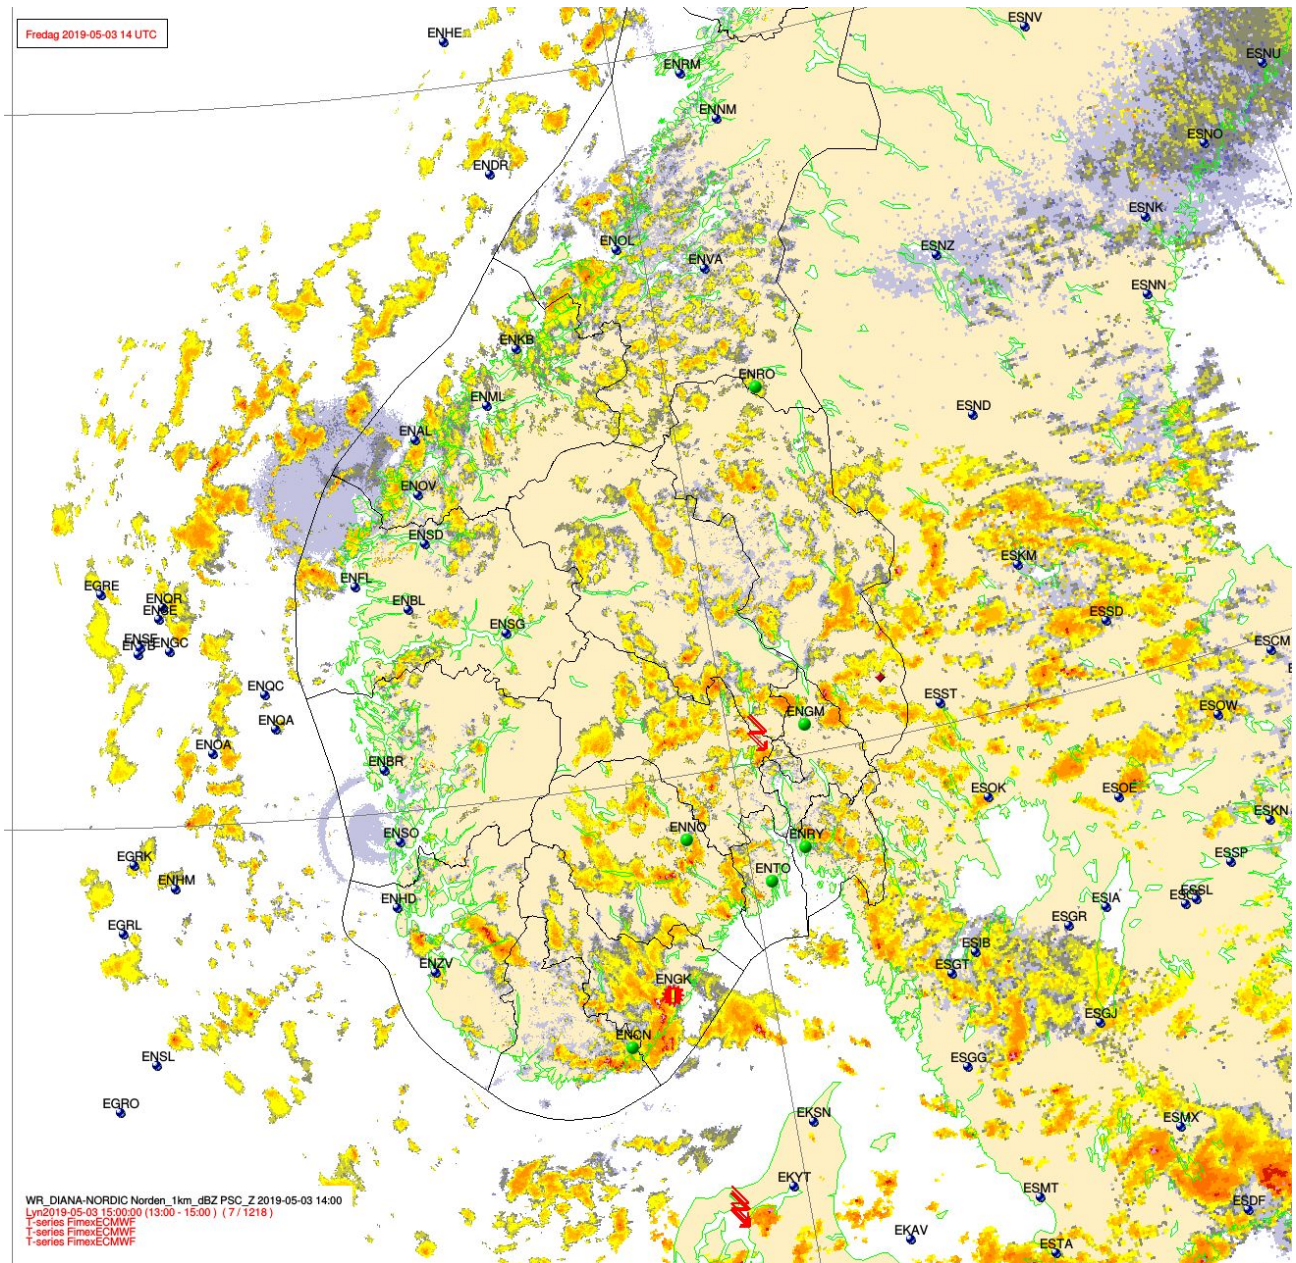
Figur 2: Radarbilde 03.05.2019 kl 14 UTC (Grue i Hedmark som en rød prikk øst-nordøst for ENGM - Oslo Lufthavn)

Av radarbildet ser vi at det gikk lette til moderate byger i det aktuelle området. Vi har ikke direkte observasjoner på nedbørform, men med informasjon om temperaturen på bakken og temperatur i høyden (figur 4 og 7) er det rimelig å anta byger med sludd/snø og småhagl. I forbindelse med byger antas sikten lokalt å kunne ha vært 3-5 km horisontalt. Vest for ENGM - Oslo Lufthavn var det øg registrert torden, men ikke øst for flyplassen.

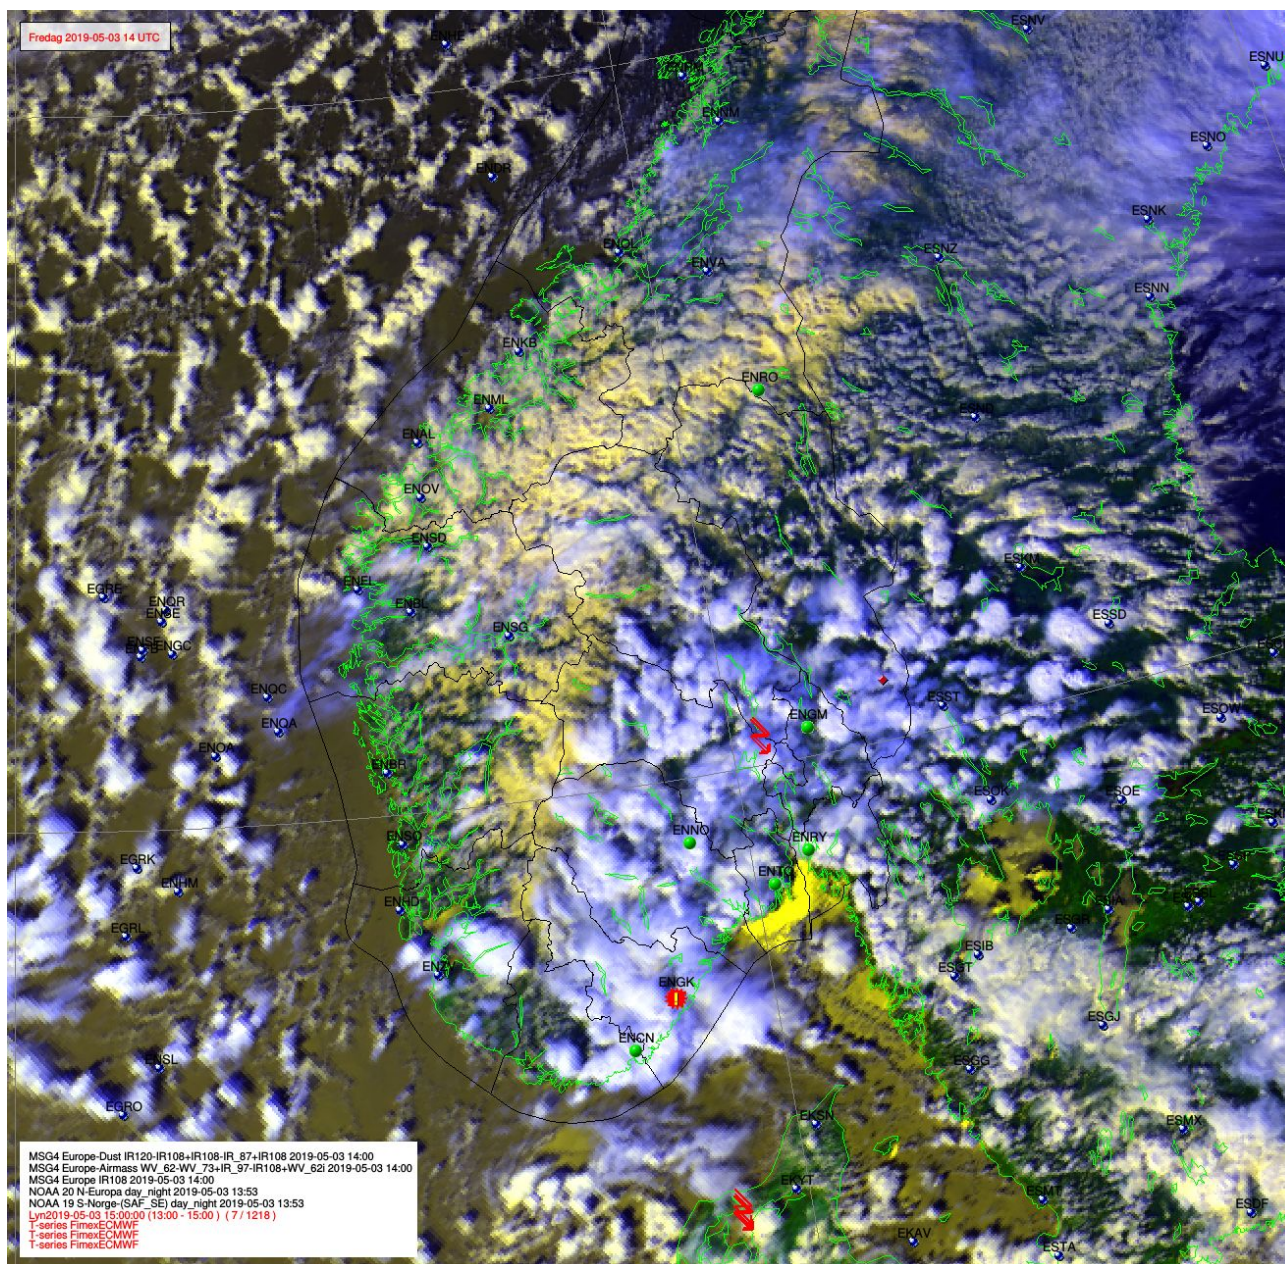
Figur 3: Satellittbilde 03.05.2019 kl 14 UTC. (Grue i Hedmark som en rød prikk øst-nordøst for ENGM - Oslo Lufthavn)

Satellittbildet viser en god del bygeskyer over lavlandet Østafjells, inkludert det aktuelle området. Det nærmeste punktet med regulære observasjoner av skybase er Oslo lufthavn Gardermoen, hvor skybasen var ca 4000 fot i det aktuelle tidsrommet. Siden luften over lavlandet Østafjells er ganske homogen i denne situasjonen, er det grunn til å anta at skybasen over det aktuelle området ikke avviker så mye fra hva Gardermoen observerte. I forbindelse med byger kan skybasen imidlertid gå en del ned, da luften under skyene blir tilført fuktighet.

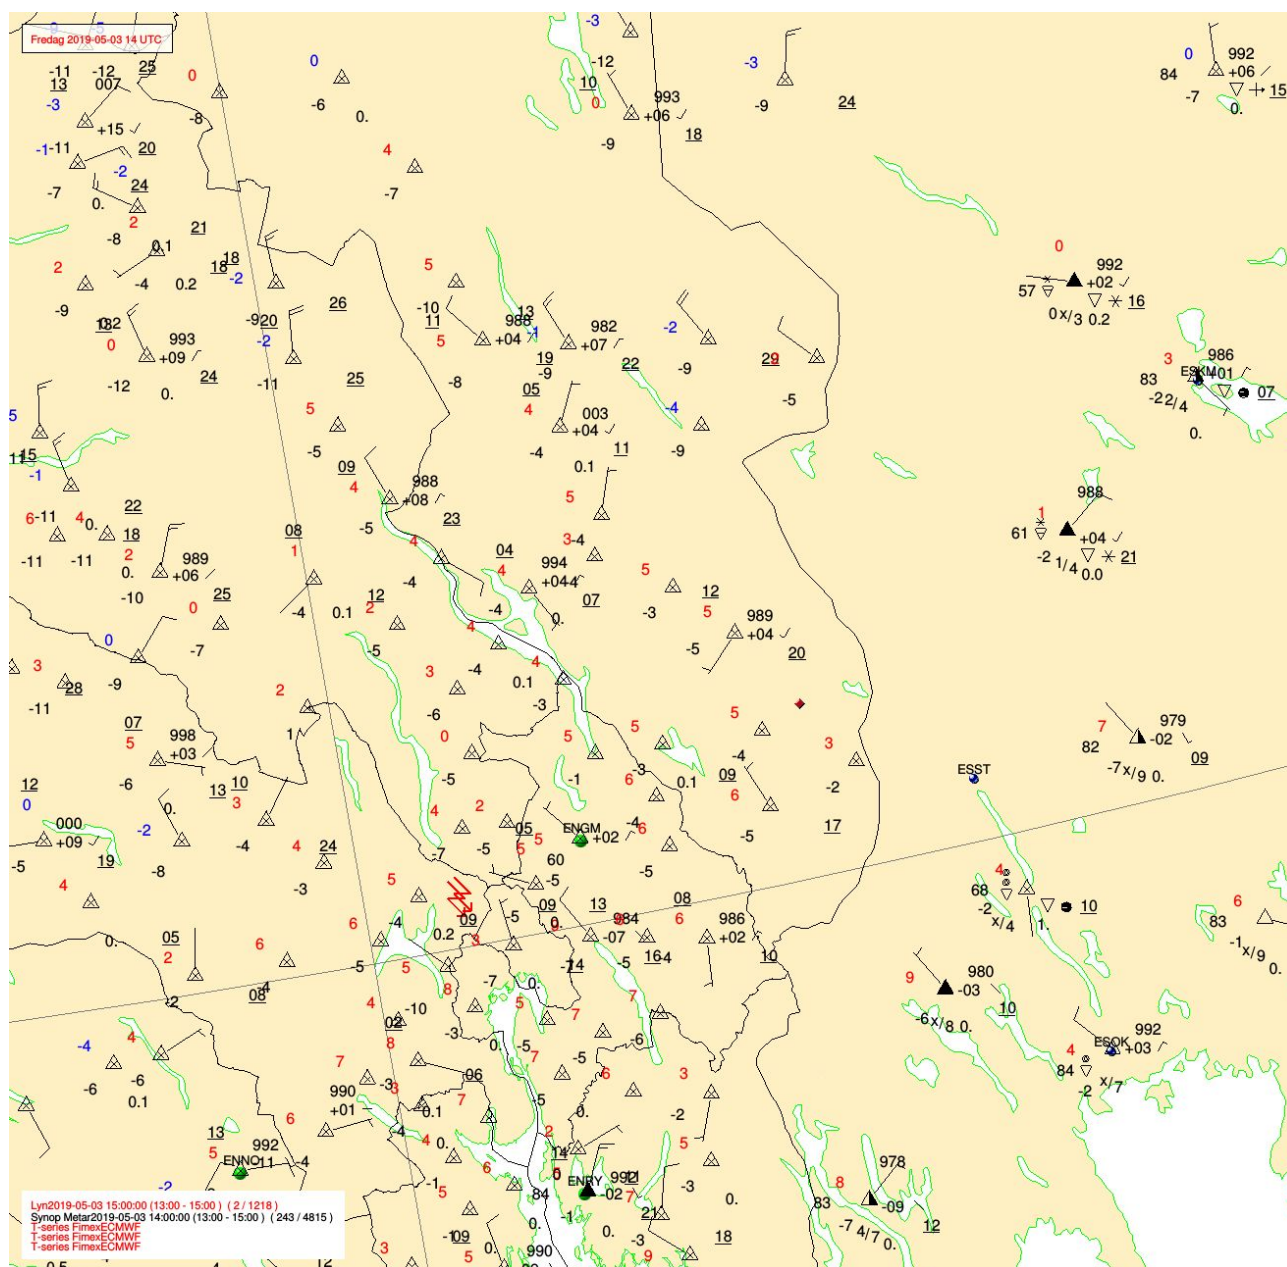
Figur 4: Bakkeobservasjoner 03.05.2019 kl 14 UTC (Grue i Hedmark som en rød prikk øst-nordøst for ENGM - Oslo Lufthavn)

I en byggeværsituasjon, som det var på det aktuelle tidspunktet, forekommer det ofte vindkast som er vesentlig sterkere enn det som kommer fram av observasjonene i figur 4. Dette skjer i forbindelse med 'downdrafts' fra bygeskyer. Modelldata for Flisa (figur 5) viser at selv ved middelvind rundt 5 knop, kan det ha vært vindkast på 20-25 knop. Flisa ligger knapt 3 mil nord for ulykkesstedet og er sannsynligvis ganske representativ for vindforholdene på Grinder også.

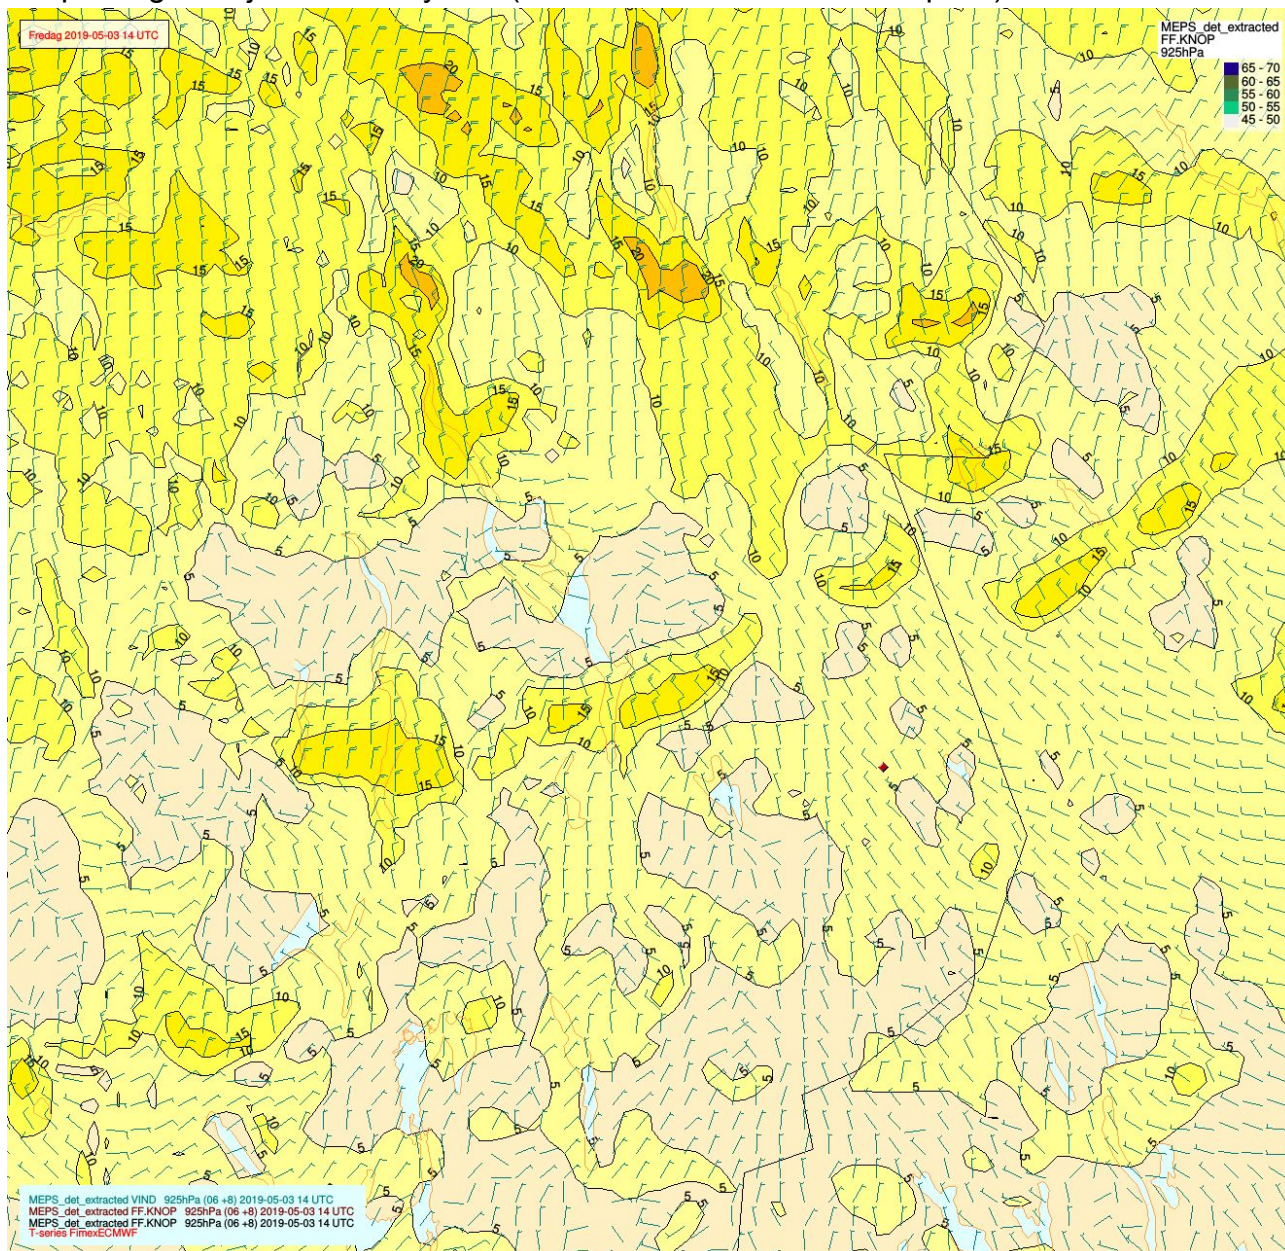
Figur 6: Kart med modelldata for middelvind i 925 hPa (ca FL025) kl 14 UTC. Grønne vindpiler og isolinjer for vindstyrke. (Grue i Hedmark som en rød prikk)

Det er også gjort vurderinger av modelldata for området. Figur 6 viser modelldata for middelvind i 925 hPa (FL025). Over det aktuelle stedet finner en verdier på 05-10 knop, med verdier på 15-20 knop oppstrøms (nær Minnesund). Modelldata for FL050 og FL070 gav ikke noe sterkere vind enn i FL025. Vindkast som kan ha funnet sted (figur 5) stammer dermed mest sannsynlig fra downdrafts i forbindelse med bygeskyer.

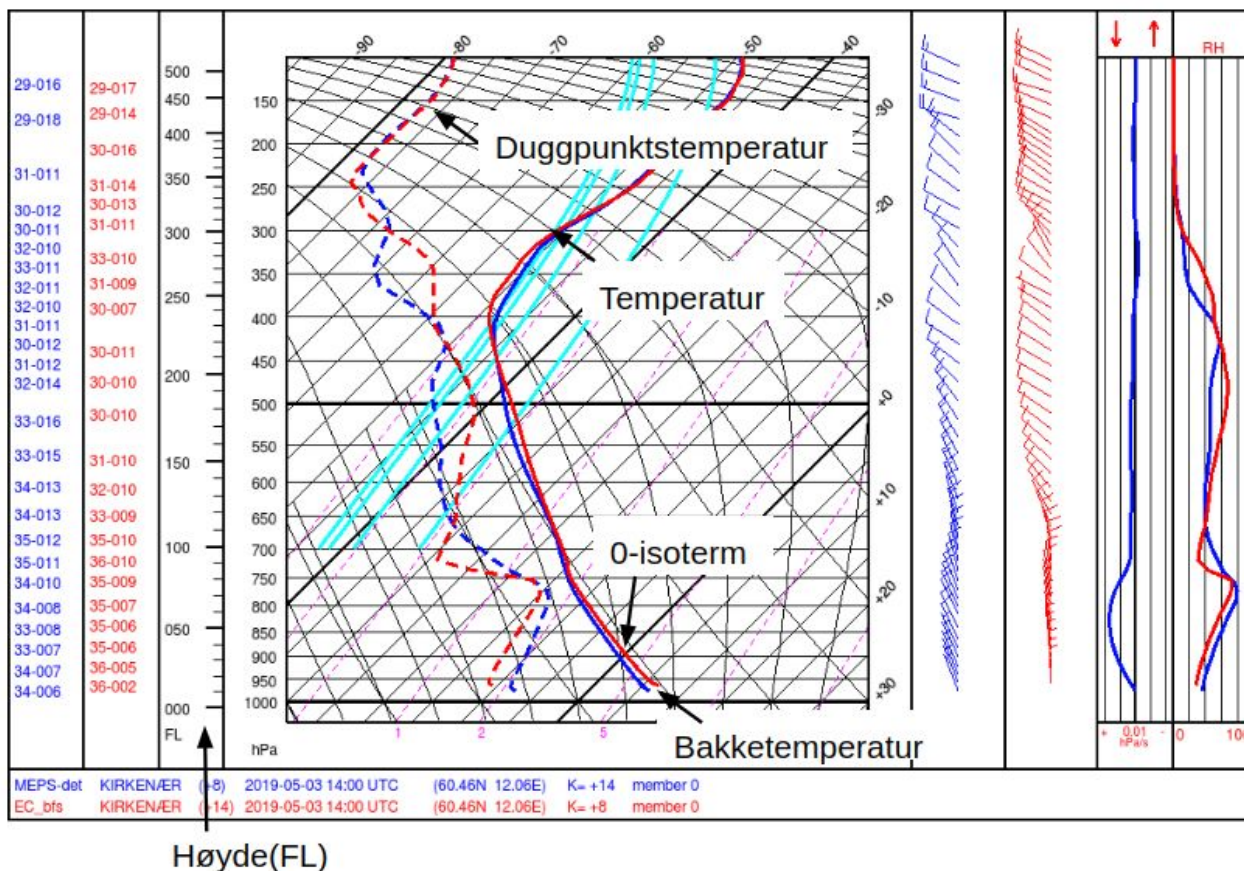
Figur 7. Prognostisk oppstigning for Kirkenær kl 14 UTC, ca 8 km nord for Grinder, Grue i Hedmark.

Fra figur 4 ser vi at temperaturen på bakken lå på 4-6 °C i det aktuelle området . Dette stemmer også bra med figur 7. 0-isotermen lå i ca FL030, og temperaturen i FL050 var ca -5 °C. Figuren under representerer lufta utenom skyene. I bygeskyene vil det være underkjølt skyvann og dermed ising i lufta over 0-isotermen. I IGA fra kl 09-18 UTC er det varslet lokalt moderat til severe ising i towering cumulus og cumulonimbus-skyer. Det samme gjelder sigkart kl 12 UTC.
