RAPPORT LUFTFART 2024/10

Luftfartsulykke på Maarud gård i Sør-Odal kommune, Innlandet 24. juni 2024 med Piper L-4j, LN-SAI

Vedlegg A FOLAT – Undersøkelse av bruddskade til aksling på landings-leg til Cub

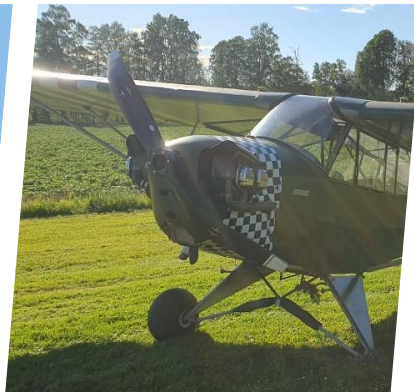
Den venstre hjulleggen pløyde to synlige furer etter hverandre i gresset da det landet. Begge var ca. 4,4 m lange med noen meters mellomrom. Bildet på figur.1 viser den siste furen. Det var også merker i gresset der propellen hadde tatt bakken. Flyets skader er omtalt i tabellen på side 3.
