RAPPORT

Forsvaret 2021/01

RAPPORT OM VEITRAFIKKULYKKE MED MILITÆRT KJØRETØY PÅ FV. 6408 UTHAUGSVEIEN VED ØRLAND FLYSTASJON 4. FEBRUAR 2020

RAPPORT OM VEITRAFIKKULYKKE MED MILITÆRT KJØRETØY

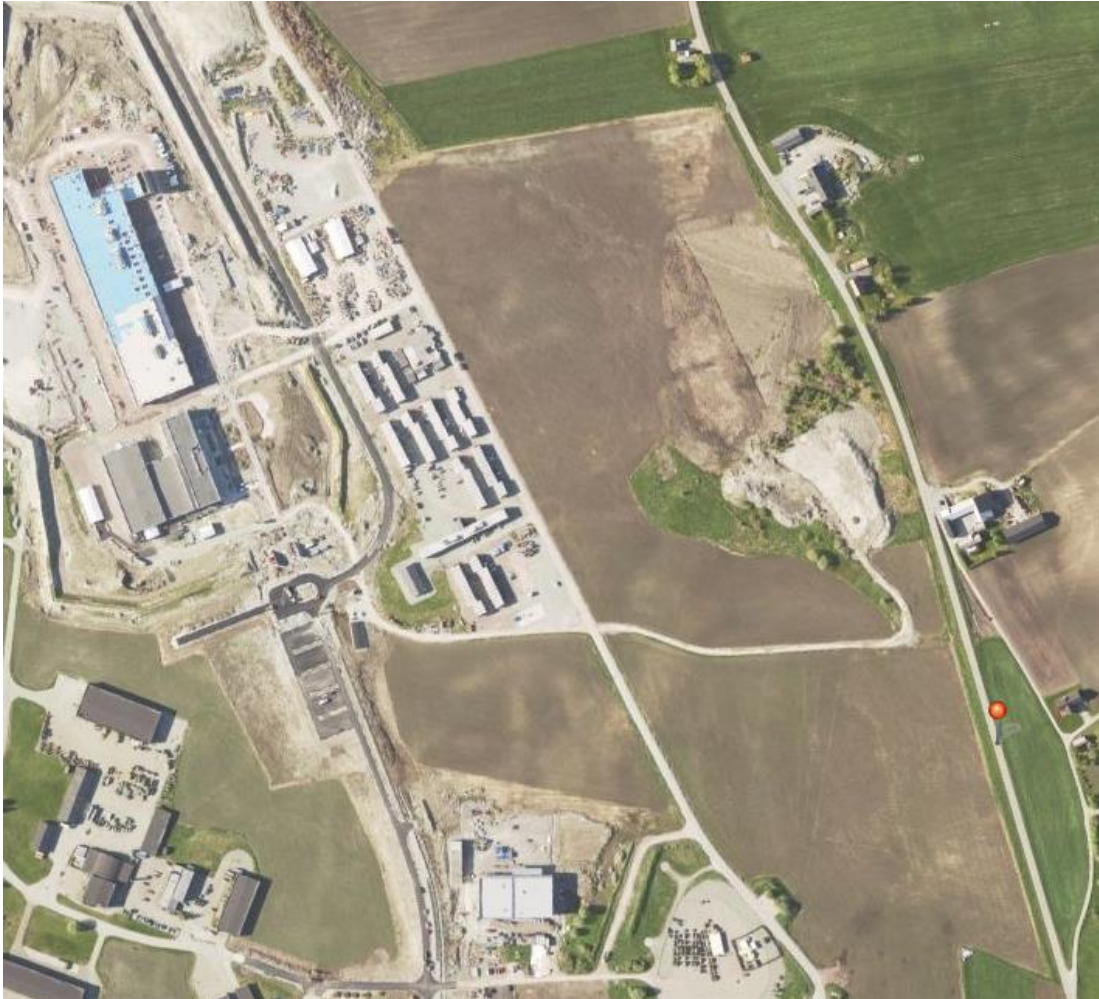
Figur 5: Nålmarkering i bildet viser stedet der bilen kjørte ut. Foto: Norge i bilder

Det ble ikke foretatt oppmålinger på ulykkesstedet. Bilder tatt kort tid etter ulykken, viser synlige spor etter kjøretøyet på det snø- og islagte veidekket, se figur 6. Flere vitner har forklart at det var svært glatt veibane på ulykkesstedet.

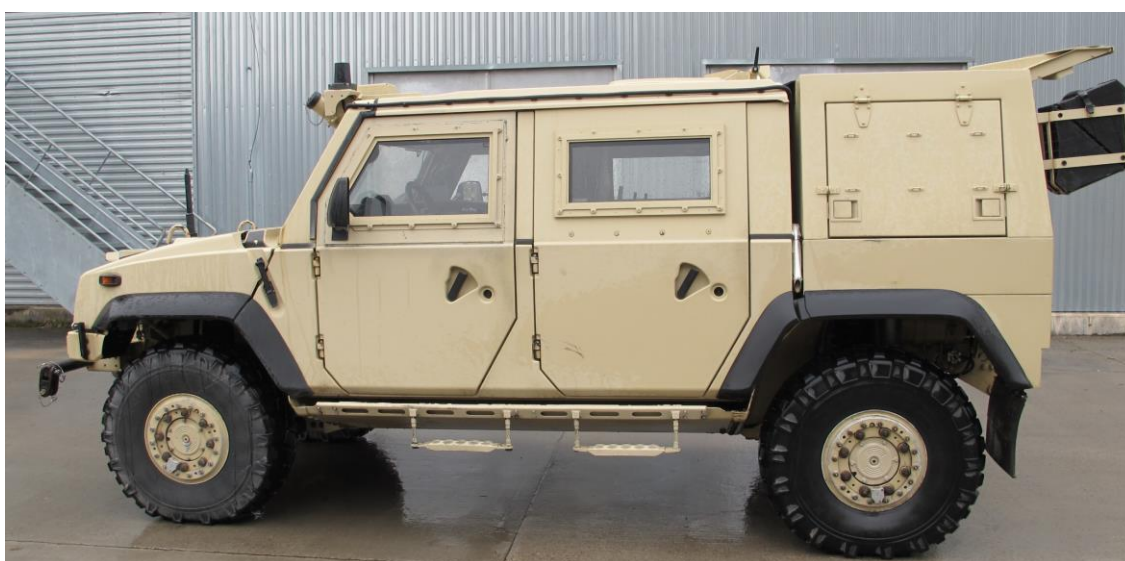
Figur 7: Iveco LMV LAV3. Foto: Havarikommisjonen
