Statens
Havarikommisjon
for Transport

RAPPORT

Sjø 2020/04

RAPPORT OM SJØULYKKE MED FRITIDSBÅT, LOKKARSKJÆRET, NAMSOS, 1. AUGUST 2019

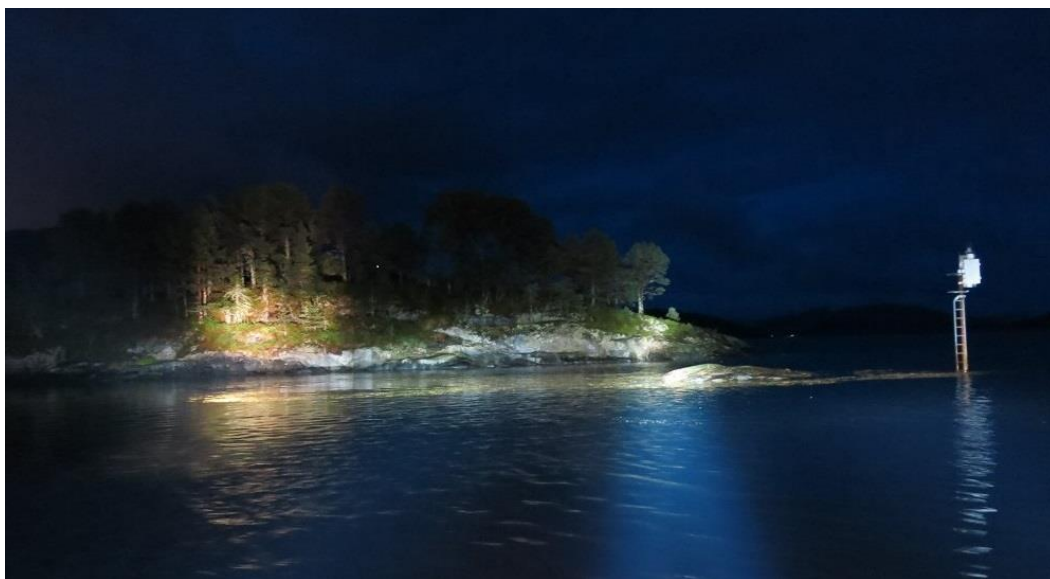
Figur 5: Løkkarskjæret jernstake med grønn lanterne observert mot sør om natten. Området er her belyst når fotografert. Foto: SHT

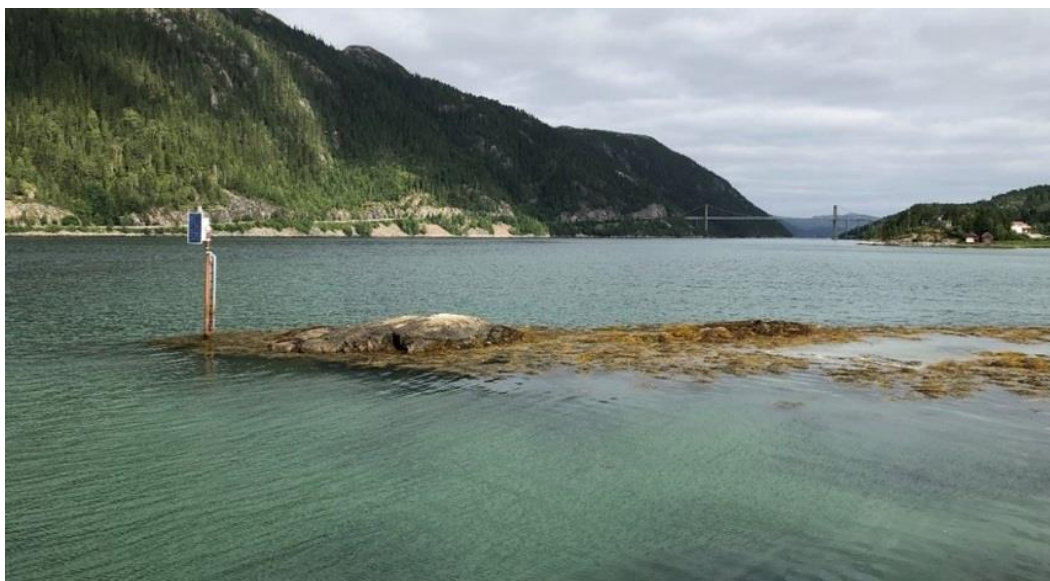
Figur 6: Løkkarskjæret jernstake med grønn lanterne observert mot nord på dagtid. Foto: SHT

Farvannet gjennom Lökkaren fra brua i nord, til Lökkarskjæret passerer, krever ingen større kursendringer, så lenge man holder seg vest av det grunne området ved Lökkarskjæret markert med jernstaken med grønn hurtigblink.

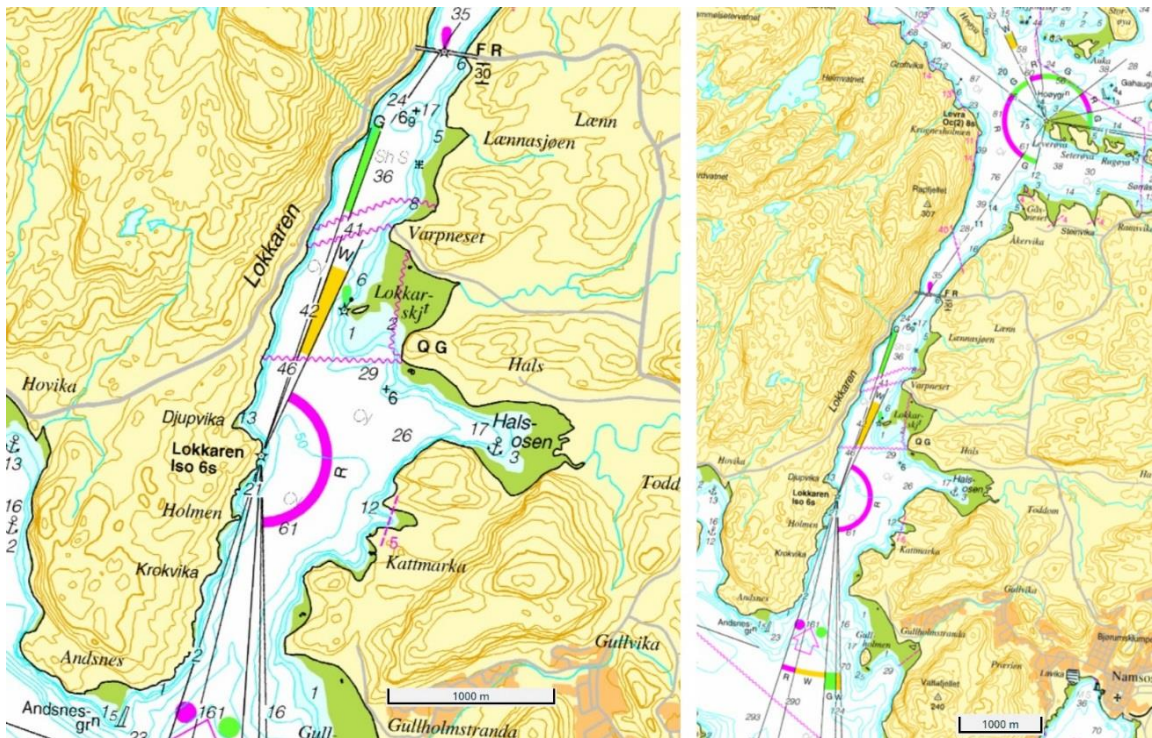
Figur 7: Utsnitt fra norsk sjøkart 47, Namsfjorden. Lokkaren lykt markerer leia med hvit sektor for å passere Lokkarskjæret og videre for Namsos havnedistrikt. Leias hovedretning er markert i norske sjøkart med pil og lateralfargene. Kart: Kystinfo, Kystverket

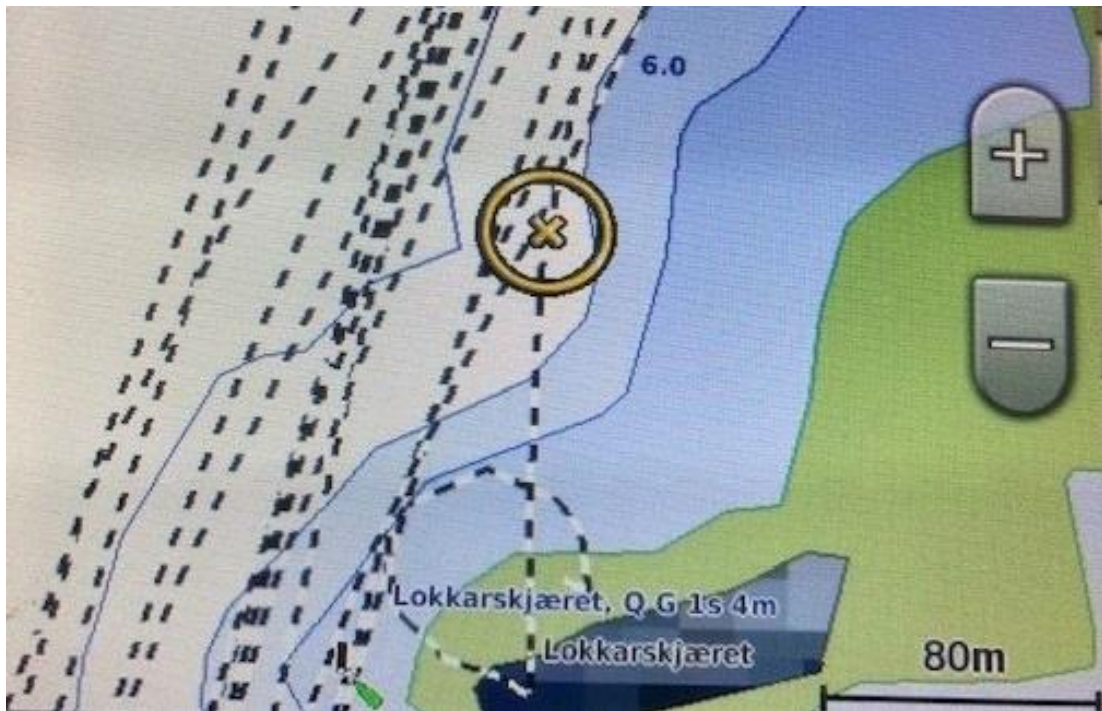
Fra kartplotterens sporlogg med slepestreker framkom det totalt 14 tidligere passeringer gjennom Lokkaren (se figur 12). Sporloggen viste at de tidligere passeringene alle var gjort i dagslys.

Figur 12: Nedlasting av slepestreker fra kartplotteren. Kilde: Garmin, Norge

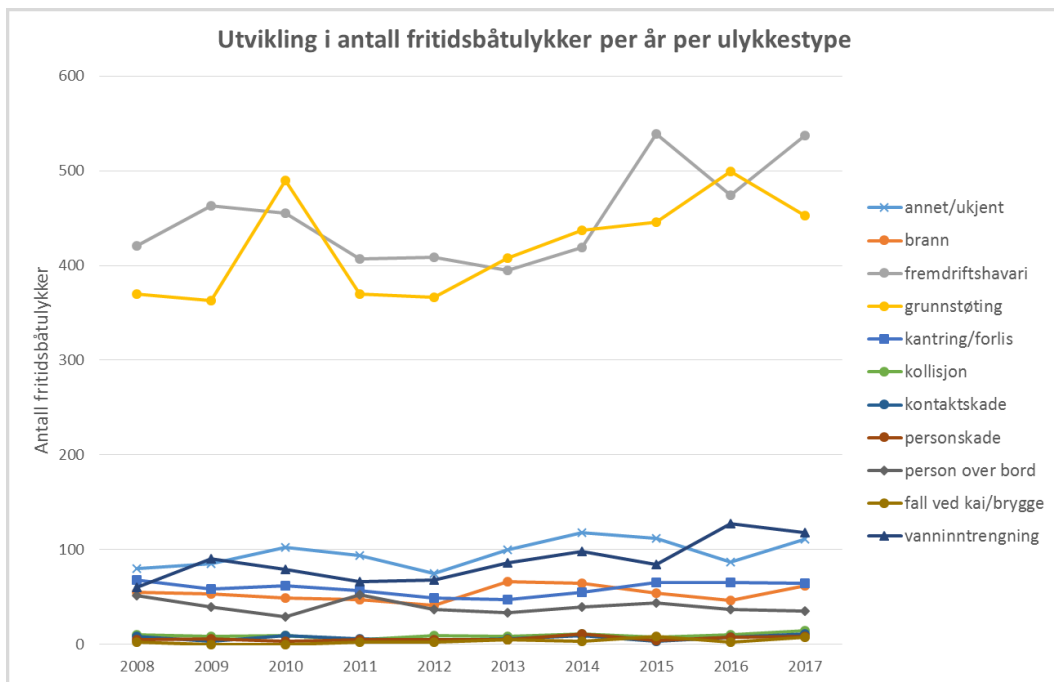
Når det gjelder den statistiske delen, var en av hovedkonklusjonene at grunnstøting (eller sammenstøt med land) er den nest hyppigste ulykkeshendelsen (etter fremdriftshavari) og utgjør omlag en tredjedel av samtlige registrerte ulykker.

Figur 15: Antall fritidsbåtulykker i Norge 2008 – 2017, Kilde: SHT, Rapport Sjø 2019/02
