Sjø 2010/03

RAPPORT OM UNDERSØKELSE AV SJØULYKKE,
RICHARD WITH, IMO NR. 9040429,
GRUNNSTØTING I TRONDHEIM 6. JANUAR 2009

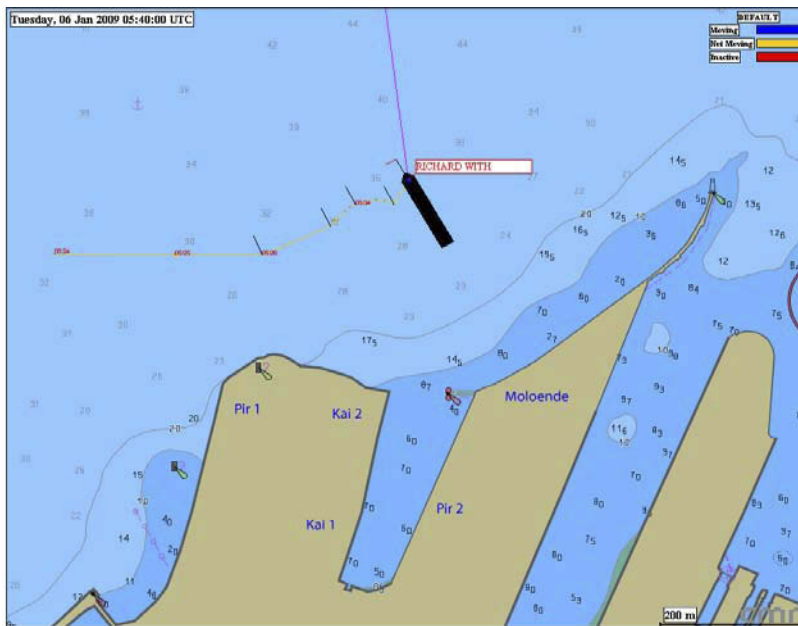
Fartøyet drev i østlig retning og hadde ikke tilstrekkelig kraft til å manøvrere akterover og inn til planlagt kaiplass, pir 1, kai 2 (se figur 5). Med bakgrunn i denne observasjonen avbrøt overstyrmannen forsøket på kaitillegg.

Figur 5: Første forsøk på kaitillegg ved pir 1. AIS-informasjon fra Kystverket.
Kart: Kystverket/Norge digitalt

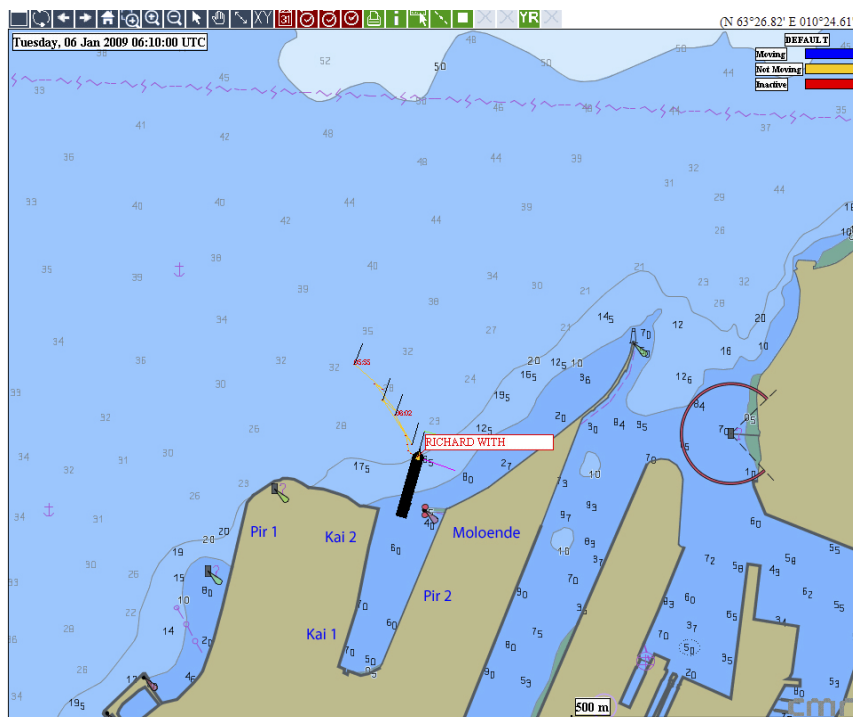
I perioden fra kl. 0700 og frem mot vaktskiftet kl. 0755 ble det gjort flere forsøk på å legge til ved pir 1 (se figur 6). Overstyrmannen manøvrerte fartøyet i denne perioden under veiledning av kapteinen. Assisterende navigatør alternerte mellom styrbord broving og senter av bro for å rapportere hhv avstand til moloenden ved pir 2 og observert vindstyrke og retning fra skipets vindmåler. Vanskelige vindforhold med stadige vindkast og påvirkning av lokale strømforhold medførte at fartøyet ikke kom inn til kai 2. Fartøyets akterende ble forsøkt vridd opp mot kaia, men hver gang det ble satt fart akterover falt hekken av og drev mot moloenden. I dette tidsrommet lå gjennomsnittlig vindhastighet opp mot liten kuling (10,8 – 13,8 m/s) med like oppunder sterk kuling (17,2 – 20,7 m/s) i kastene fra vest- sydvestlig retning. Vinden kom inn rundt 45° aktenfor tvers på fartøyet når det forsøkte å manøvrere til kai.

Figur 6: Et av flere forsøk på kaitillegg i perioden 0700 – 0755. AIS-informasjon fra Kystverket. Kart: Kystverket/Norge digitalt

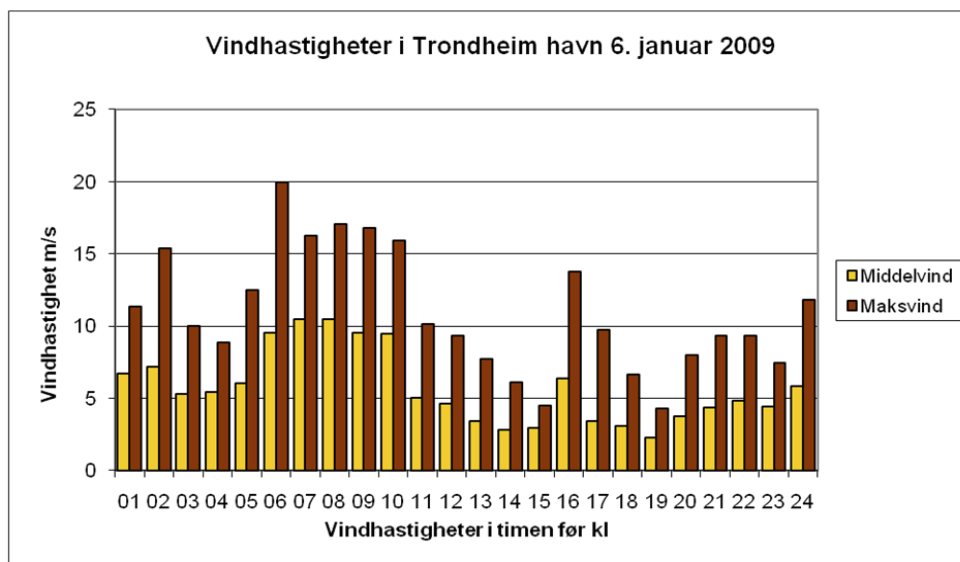
- Mellom kl. 0600 og 0700 var høyeste vindhastighet (midlet over en 10 sekunders periode) 16,25 m/s (stiv kuling) fra vest-sydvest. Midlere vind denne timen var 10,5 m/s
- Mellom kl 0700 og 0800 var høyeste målte vindhastighet 17,07 m/s. Midlere vind over denne timen var målt til 10,5 m/s fra vest sydvest.

Figur 10: Grafisk fremstilling av middelvind og maks vindhastighet (over 10 sekunder) for 6.januar 2009. Kilde: Trondheim havn/Triangel AS

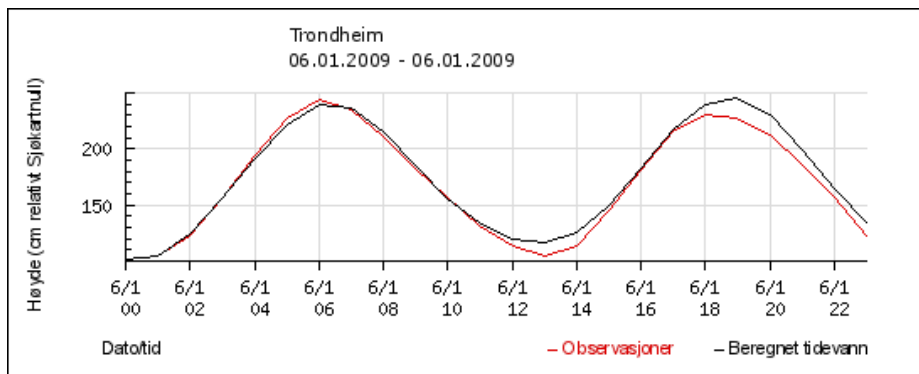
Tidevannsstrømmen snur normalt ved høy- og lavvann. Strømmen vil renne innover fjorden ved stigende vann og være sterkest omtrent midt mellom lav- og høyvann. Ved fallende vann renner strømmen utover fjorden og er sterkest omtrent midt mellom høy- og lavvann. Med unntak av områdene ved Agdenes og vest av Tautra blir farten på strømmen ikke over 0,5 knop⁴. Beregnet og målt tidevann for Trondheim havn fremgår av figur 12. Som det fremgår av figur 12 var tidevannsforskjellen mellom høy- og lavvann ca 1,4 meter. Grunnstøtingen skjedde ca 2 timer etter høyvann. Vannstanden var da gått ned ca 0,3 meter.

Figur 12: Tidevann 6. januar 2009. Kilde: Statens Kartverk/Sjøkartverket

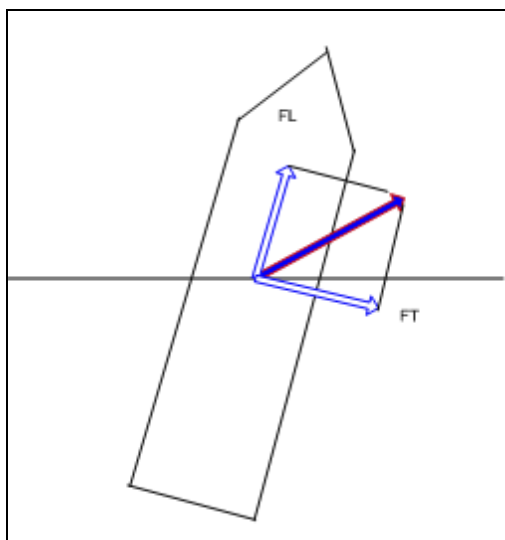
Figur 13: Skisse som viser vindkreftene på skipet.

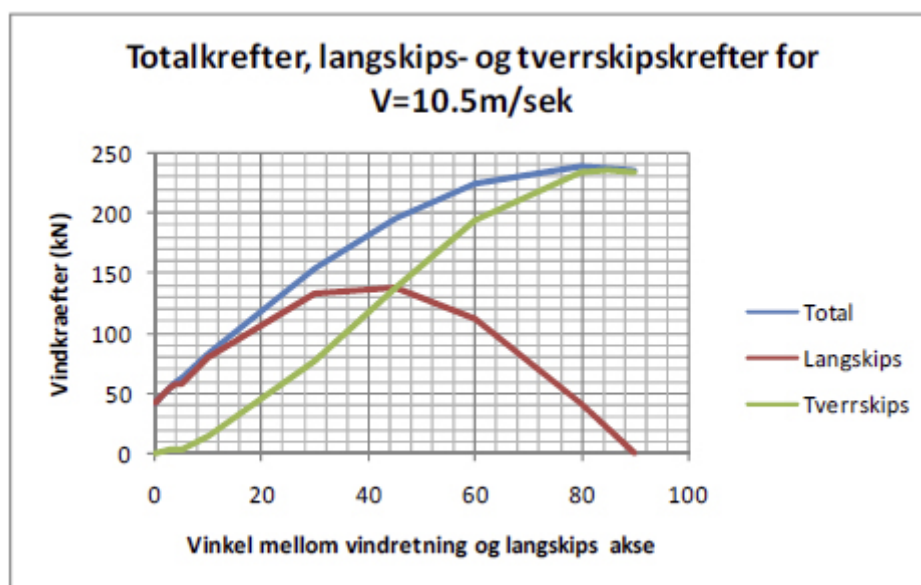
Vindforholdene i Trondheim på morgenen 6. januar har påvirket skipet ved å sette opp både langskips- og tverrskips krefter. Under forsøkene på å manøvrere til kai kom vinden i hovedsak inn omtrent 45° aktenfor tvers. Dette resulterer i at det settes opp omtrent like store krefter langskips som tverrskips (se figur 15).

Figur 15: Grafisk fremstilling av sammenhengen mellom vindkrefter og vinkelen mellom vindretning og langskipsaksen
