RAPPORT

Sjø 2011/02

RAPPORT OM UNDERSØKELSE AV SJØULYKKE
SPEEDSJARKEN MONICA IV, LK 9412, FORLIST
UNDER INNSEILING TIL SKUDENESHAVN
8. SEPTEMBER 2009

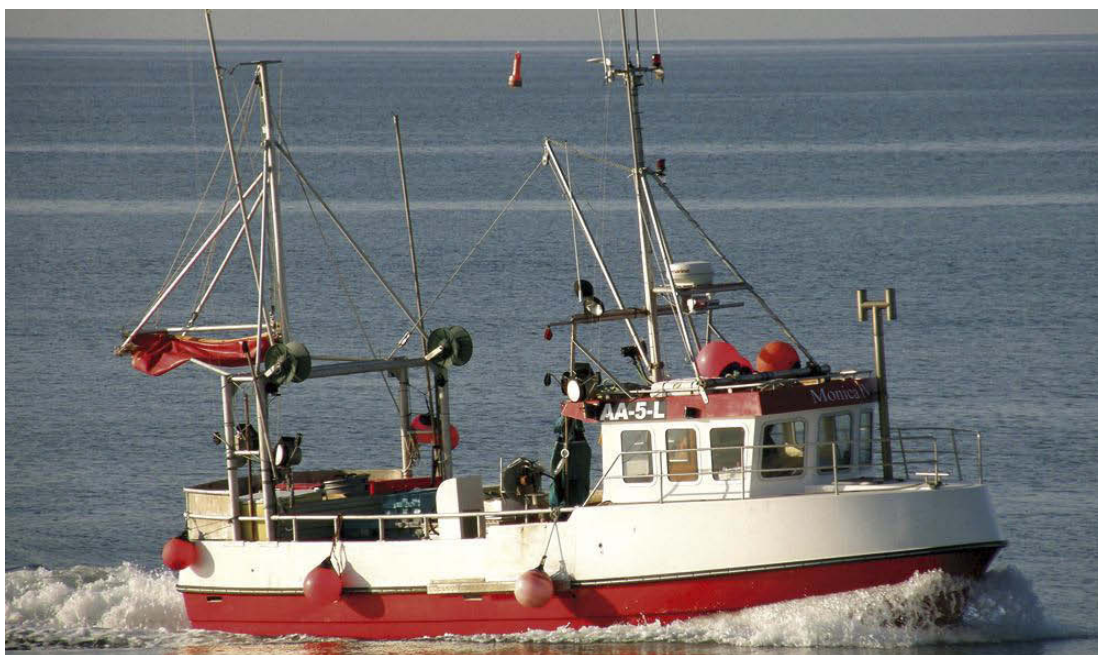
Figur 2: Speedsjarken Monica IV. Foto: Hanne Hjermitslev.

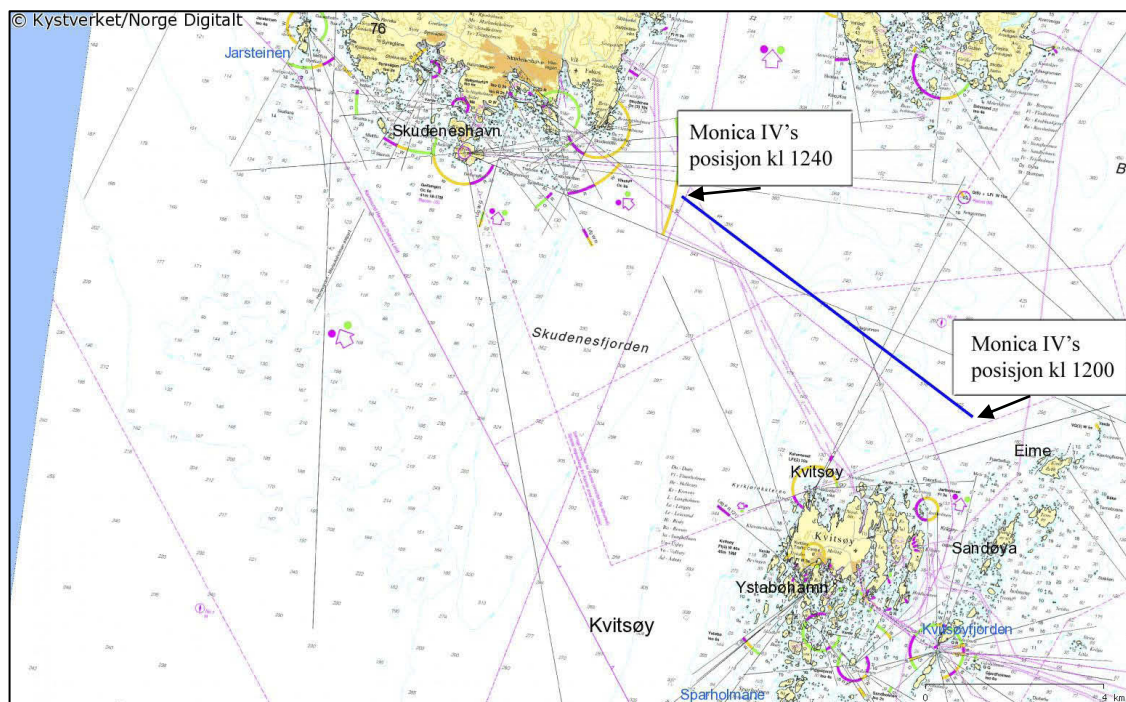
Figur 3: Monica IV's kurs før ulykken illustrert med blå heltrukken linje, basert på radarinformasjon fra Kvitsøy VTS.

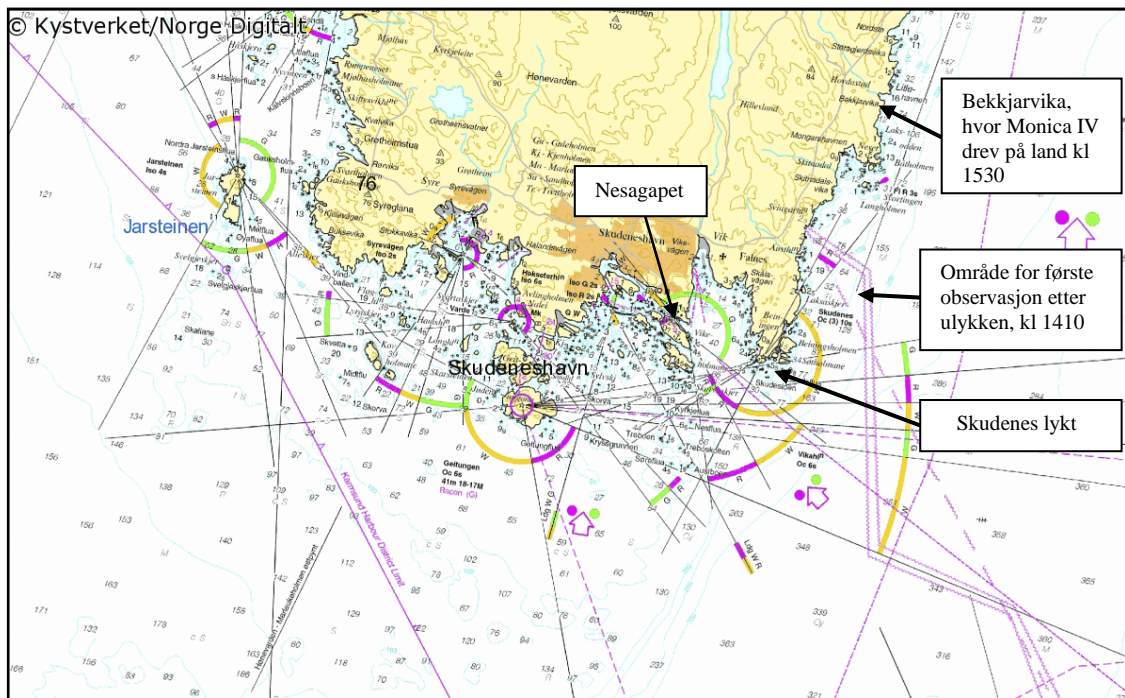
Havaristen drev deretter nordover langs østsiden av Karmøy, og la seg til slutt inne i Bekkjarvika, ca 1,9 nautisk mil nordnordøst for Skudenes lykt ca. kl. 1530. Bølgene i Bekkjarvika var da så høye at det ikke var mulig å gå inntil med båt. Av samme årsak var det heller ikke mulig å klatre ned til havaristen fra landsiden. Figur 4 viser Monica IV's bevegelse etter ulykken.

Figur 4: Kart over området som viser Monica IV's bevegelse etter ulykken.

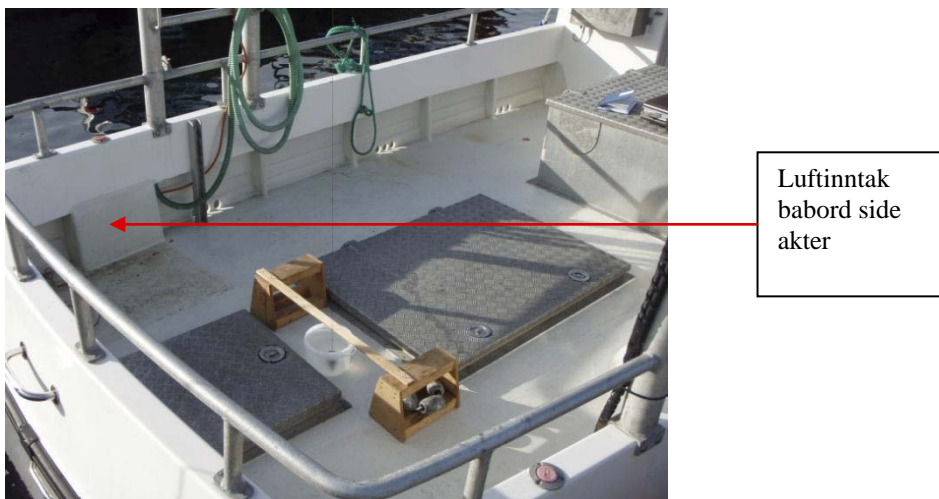
I henhold til NBS skal ventilasjonsåpninger på lukkede båter ha en høyde på minst 450 mm over dekk, og skal gjennom sin utforming og plassering ikke forårsake vannfyllig av båten ved overbrytende sjø. Høyde og plassering av ventilatorene skal på lukkede båter dessuten være slik at ventilasjonsåpningene ikke kommer under vann ved krenkning på opp til 40 grader.

Figur 11: Luftinntak babord side til motor. Åpningene i forkant og akterkant av ventilasjonskassen er beskyttet av falsen på skanseledningene.

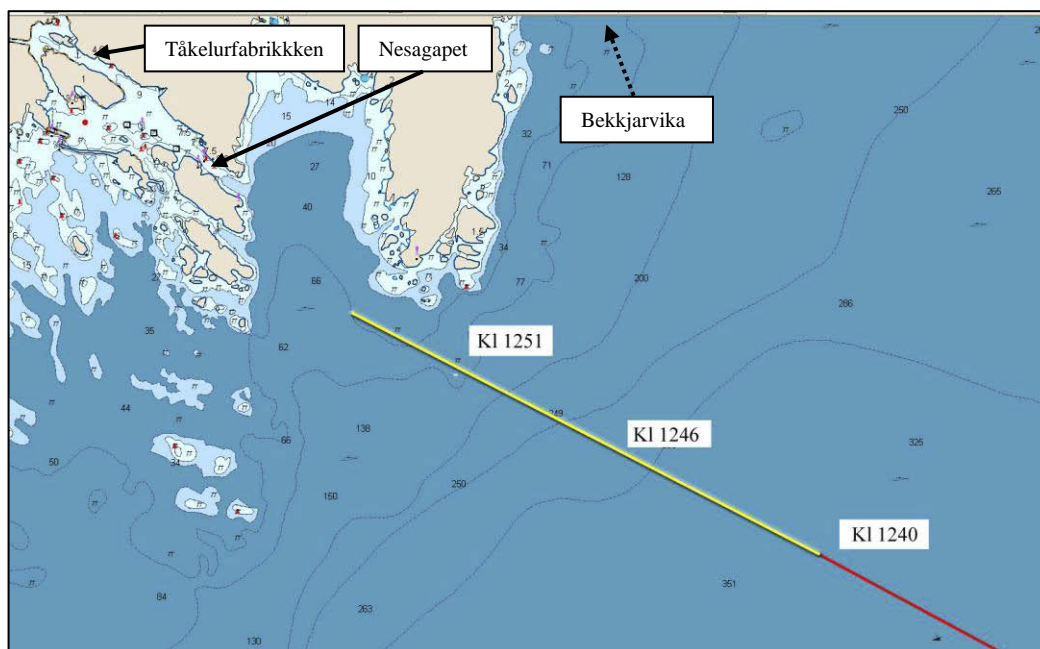
Radarinformasjon fra Kvitsøy VTS viser et svakt ekko fra et fartøy uten AIS som går med ca. 7 knop fra østsiden av Kvitsøy mot Skudeneshavn i tiden etter kl. 1200. Siden det ikke er kjent at det var andre små fartøyer i dette området, var dette etter all sannsynlighet ekkoet fra Monica IV. Fra ca. kl. 1240 er det svært vanskelig å følge dette ekkoet på radarbildene fra Kvitsøy. Havarikommisjonen har derfor anslått Monica IV's videre seilas på grunnlag av beregninger. Disse beregningene forutsetter at fartøyet fortsatte med samme fart og i samme retning. På denne bakgrunn antas det at Monica IV var 1,3 nautisk mil fra innløpet til Skudeneshavn da det sist var radiokontakt med kameratbåten, og at tidspunktet for radiokontakten var kl. 1246, jf. figur 14.

Figur 14: Monica IV's antatte bevegelse basert på radarinformasjon fra Kvitsøy VTS (rødt), og beregnet bevegelse (gult).

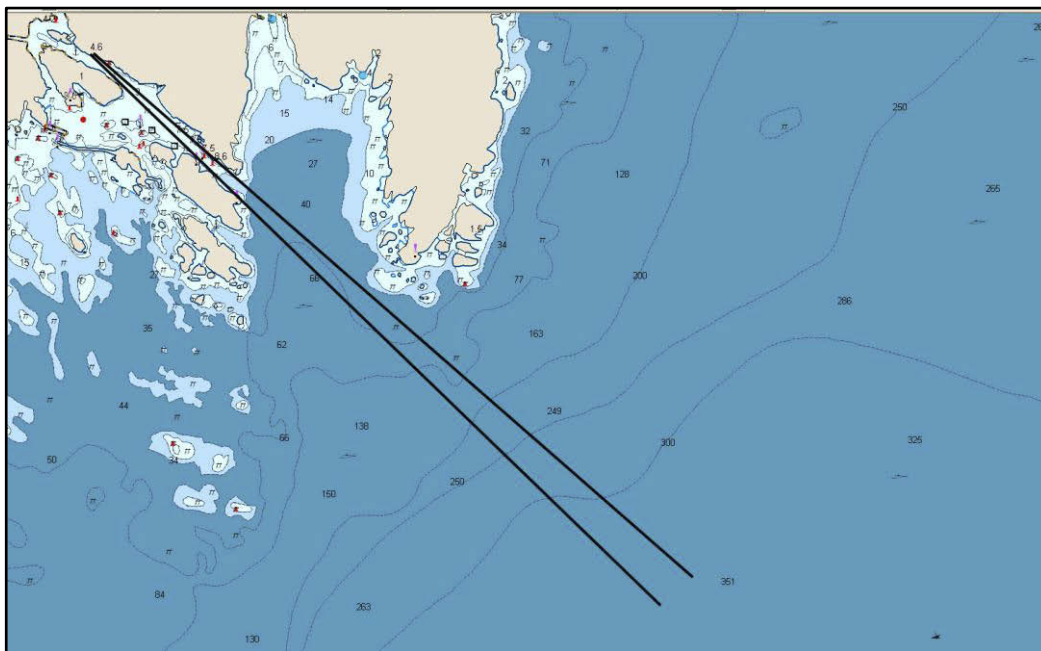
Basert på vurderinger av synsvinkler og avstander fra tåkelurfabrikken, sammenholdt med radarinformasjonen fra Kvitsøy VTS og VHF-samtalen mellom Monica IV og kameratbåten, anser havarikommisjonen det som sannsynlig at det var Monica IV som fiskeren ved tåkelurfabrikken observerte. Forutsatt at Monica IV fortsatte i samme fart og på samme kurs som fartøyet hadde når det kunne følges på radar fra Kvitsøy VTS, kom fartøyet inn i utsiktssektoren til fiskeren ved tåkelurfabrikken ca. kl. 1251. Figur 15 viser utsiktssektoren fra brygga ved tåkelurfabrikken gjennom Nesagapet.

Figur 15: Utsiktssektor fra brygga ved tåkelurfabrikken gjennom Nesagapet.

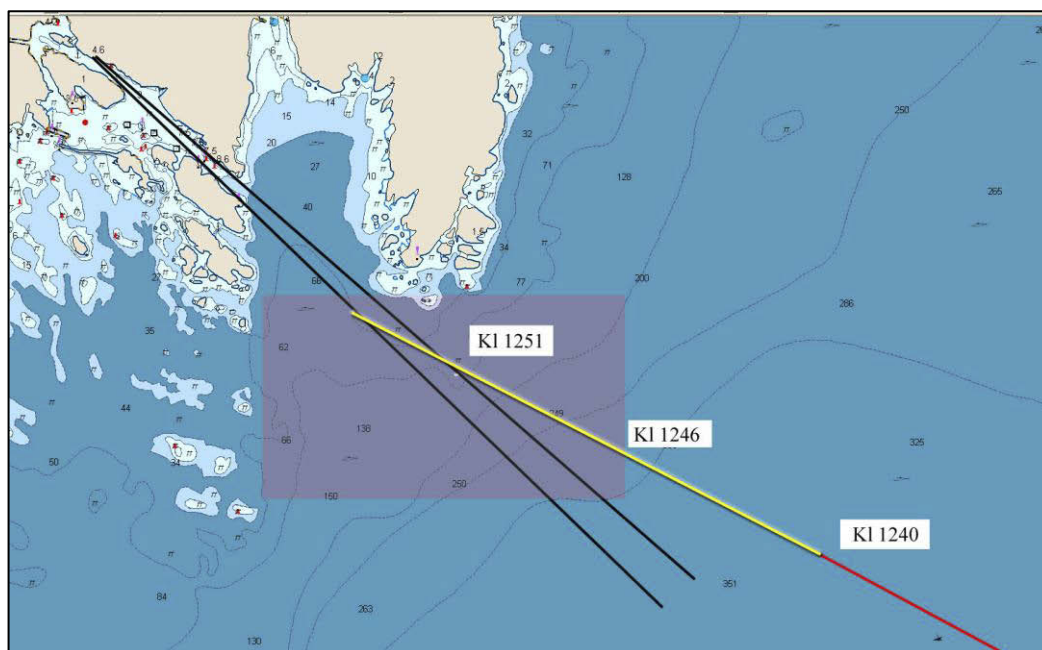
Fiskeren mistet fartøyet av syne, og havarikommisjonen anser det som sannsynlig at Monica IV forliste kort tid etter denne observasjonen, dvs. i tidsrommet 1251 – 1255.

Området syd av Skudenes er av lokalkjente ansett for å ha vanskelige bølgeforlder når bølgene kommer fra sydlige retninger. Havarikommisjonen anser det som sannsynlig at Monica IV forliste innenfor dette området, jf. figur 16.

Figur 16: Monica IV kantret sannsynligvis kort tid etter at fartøyet kom inn i utsiktsektoren fra tåkelurfabrikken, dvs. innenfor området hvor det erfaringsmessig er vanskelige bølgeforhold når bølgene kommer fra sydlige retninger (markert med grått felt).

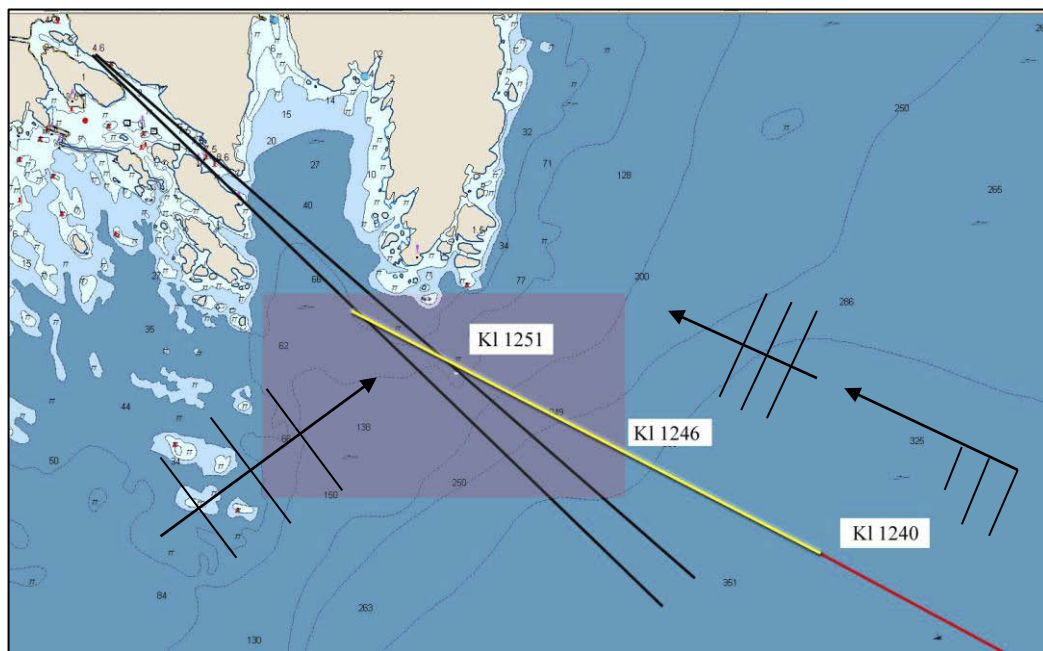
På bakgrunn av disse vurderingene anser havarikommisjonen det som sannsynlig at bølgeforholdene ble mer uryddige og at noen av bølgene ble krappere da Monica IV kom inn i området syd for Skudenes lykt. Figur 17 viser vind- og vindbølgeretning på ulykkestidspunktet.

Figur 17: Vind og vindbølger kom fra sørøst. De grunne områdene vest for Skudenes lykt kan ha forårsaket at noe av døningene ble dreid mot området syd for Skudenes lykt (markert med grått felt). Det er trolig dette fenomenet som kalles Torgersenbølgene.

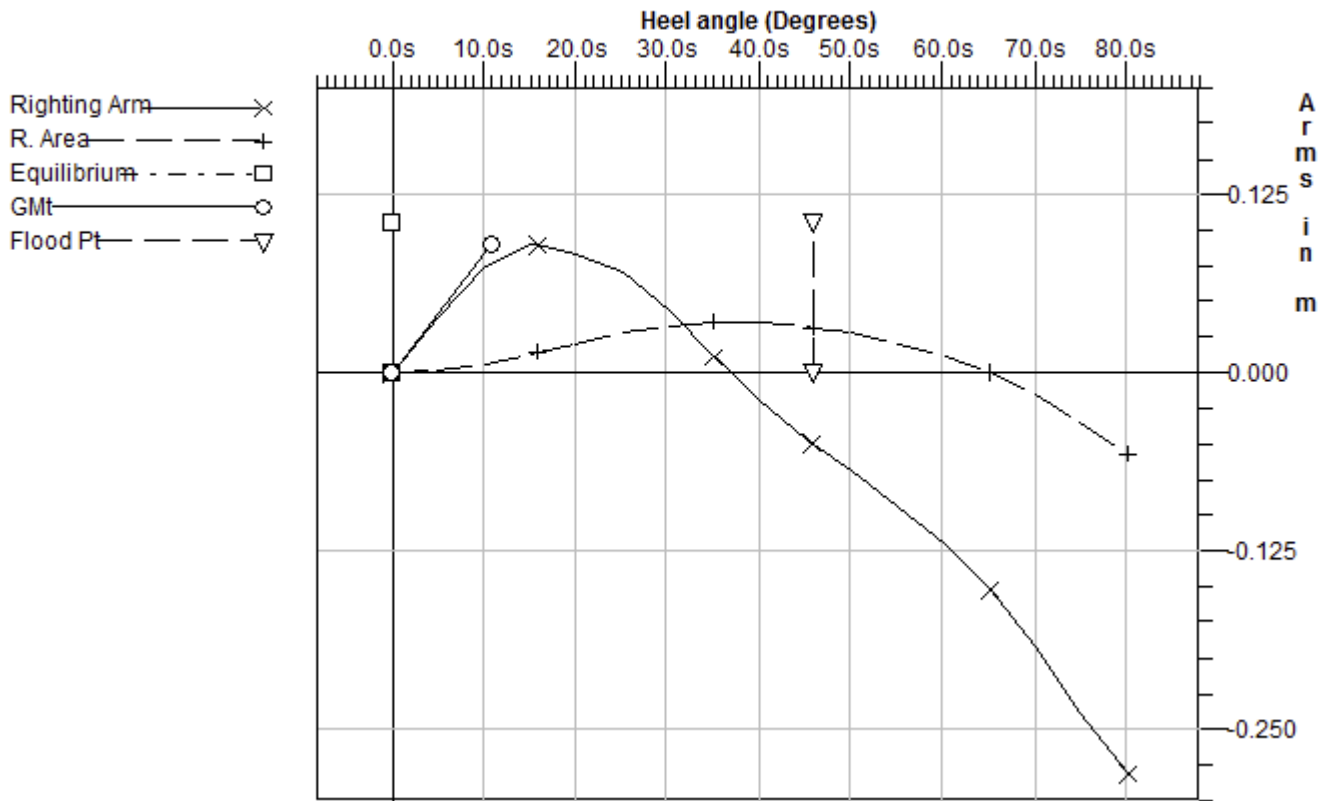
Righting Arms vs. Heel - NBS

Limit	Min/Max	Actual	Margin	Pass
(1) Area from 30.00 deg to 40.00 or Flood	>0.0300 m-R	0.002	0.028	No
(2) Righting Arm at 30.00 deg	>0.200 m	0.044	0.156	No
(3) Angle from 0.00 deg to MaxRA	>25.00 deg	15.70	9.30	No
(4) Absolute Angle at RAzero	>70.00 deg	36.97	33.03	No
(5) Righting Arm at 65.00 deg	>-0.100 m	-0.152	0.252	No
(6) GM at Equilibrium	>0.350 m	0.472	0.122	Yes

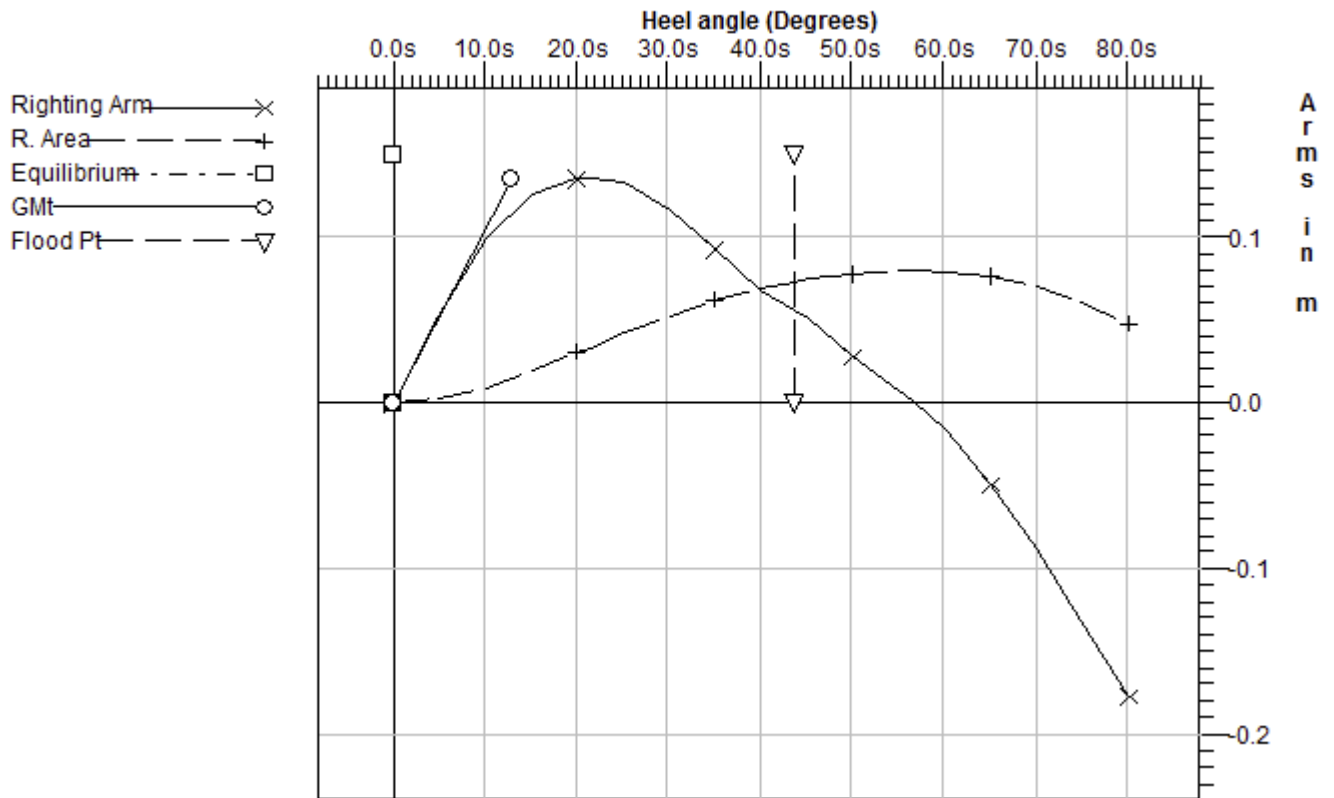
Righting Arms vs. Heel - NBS

Limit	Min/Max	Actual	Margin	Pass
(1) Area from 30.00 deg to 40.00 or Flood	>0.0300 m-R	0.016	0.014	No
(2) Righting Arm at 30.00 deg	>0.200 m	0.116	0.084	No
(3) Angle from 0.00 deg to MaxRA	>25.00 deg	21.43	3.57	No
(4) Absolute Angle at RAzero	>70.00 deg	56.60	13.40	No
(5) Righting Arm at 65.00 deg	>-0.100 m	-0.049	0.149	No
(6) GM at Equilibrium	>-0.350 m	0.607	0.257	Yes

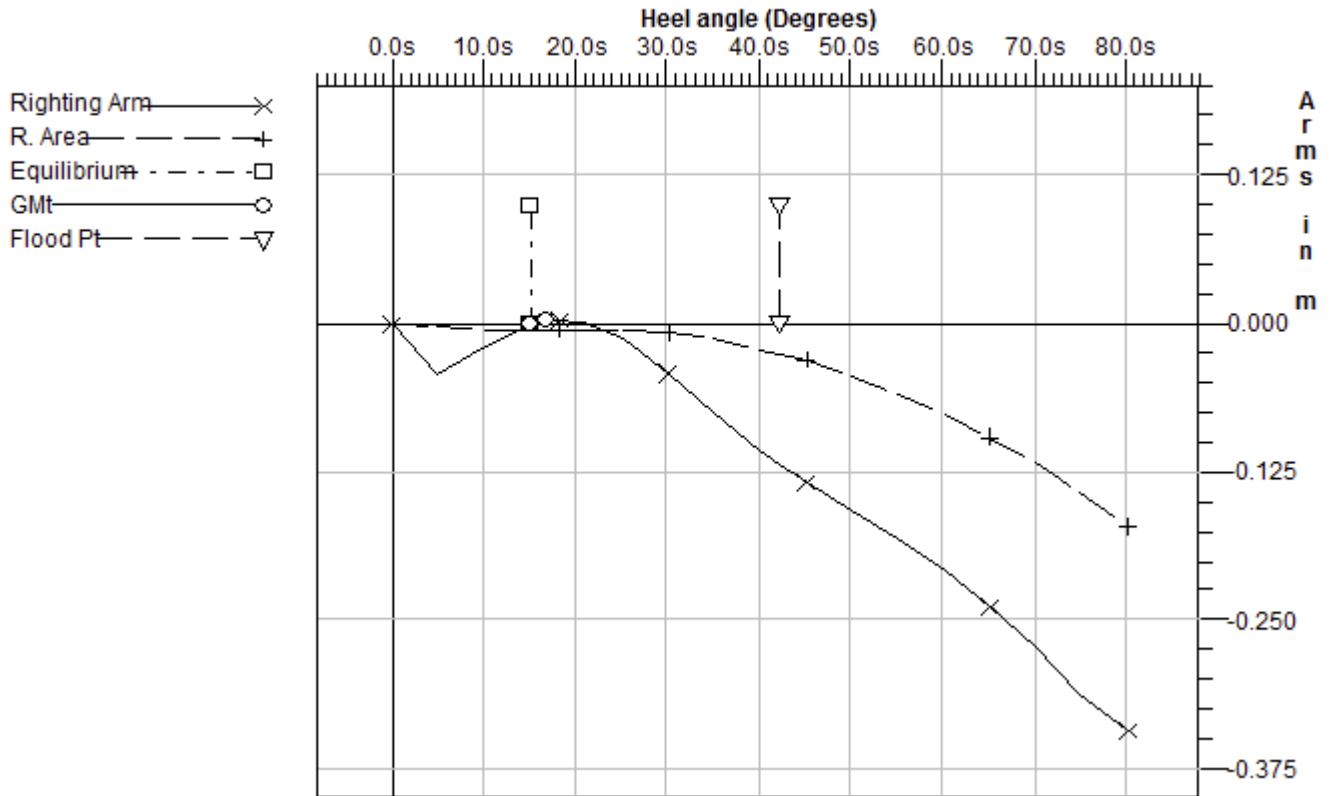
Righting Arms vs. Heel - NBS

Limit	Min/Max	Actual	Margin	Pass
(1) Area from 30.00 deg to 40.00 or Flood	>0.0300 m-R	-0.013	0.043	No
(2) Righting Arm at 30.00 deg	>0.200 m	-0.041	0.241	No
(3) Angle from 0.00 deg to MaxRA	>25.00 deg	18.18	6.82	No
(4) Absolute Angle at RAzero	>70.00 deg	20.77	49.23	No
(5) Righting Arm at 65.00 deg	>-0.100 m	-0.237	0.337	No
(6) GM at Equilibrium	>0.350 m	0.100	0.250	No

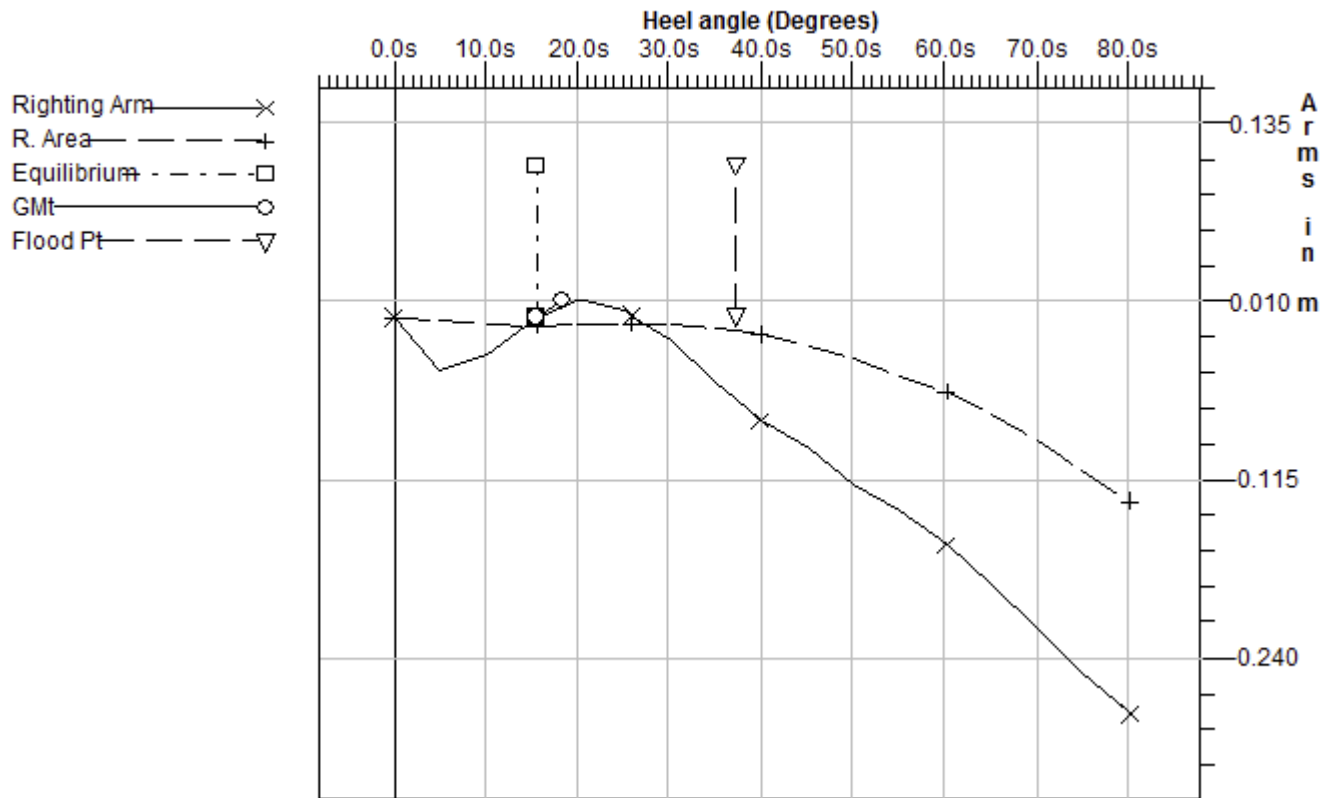
Righting Arms vs. Heel - NBS

Limit	Min/Max	Actual	Margin	Pass
(1) Area from 30.00 deg to 40.00 or Flood	>0.0300 m-R	-0.005	0.035	No
(2) Righting Arm at 30.00 deg	>0.200 m	-0.018	0.218	No
(3) Angle from 0.00 deg to MaxRA	>25.00 deg	20.53	4.47	No
(4) Absolute Angle at RAzero	>70.00 deg	25.92	44.08	No
(5) Righting Arm at 65.00 deg	>0.100 m	-0.188	0.288	No
(6) GM at Equilibrium	>0.350 m	0.243	0.107	No
