Statens
Havarikommisjon
for Transport

RAPPORT

Sjø 2013/07

RAPPORT OM SJØULYKKE, FALL OVER BORD FRA SJARKEN RAMONA - LM5846 SYD AV BOLGA 2. NOVEMBER 2012

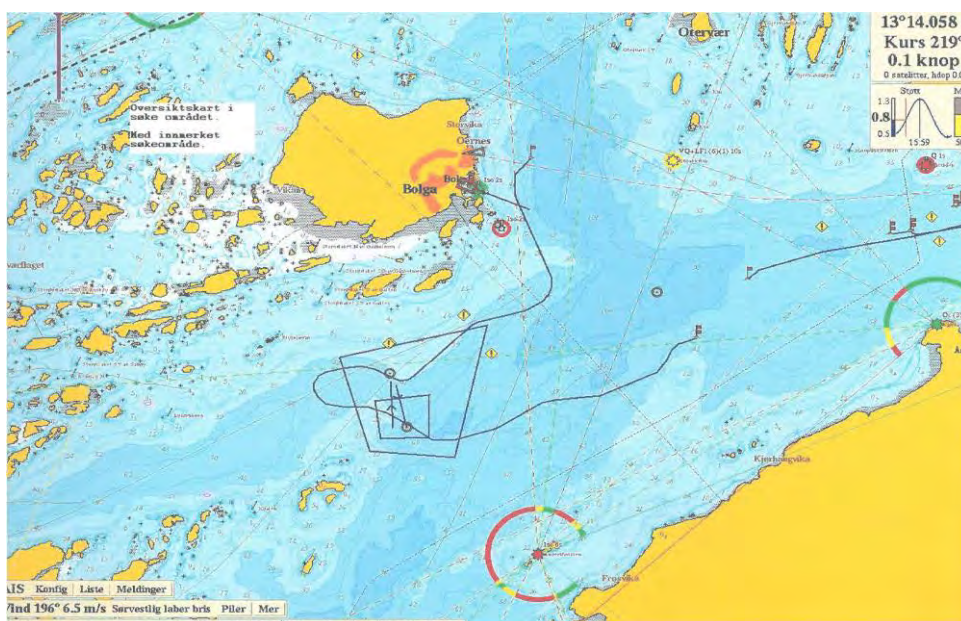
Søket ble innledningsvis konsentrert om områdene sør av Bolga, jf. figur 3, men ble etter hvert utvidet.

Figur 3: Søket etter fiskeren ble innledningsvis konsentrert om områdene sør av Bolga.
Kilde: Søkemannskap
