Statens
Havarikommisjon
for Transport

Sjø 2014/02

RAPPORT OM SJØULYKKE OM BORD PÅ MS SVEALAND – LAZY, ARBEIDSULYKKE PÅ FISKÅ MØLLE 3. APRIL 2012

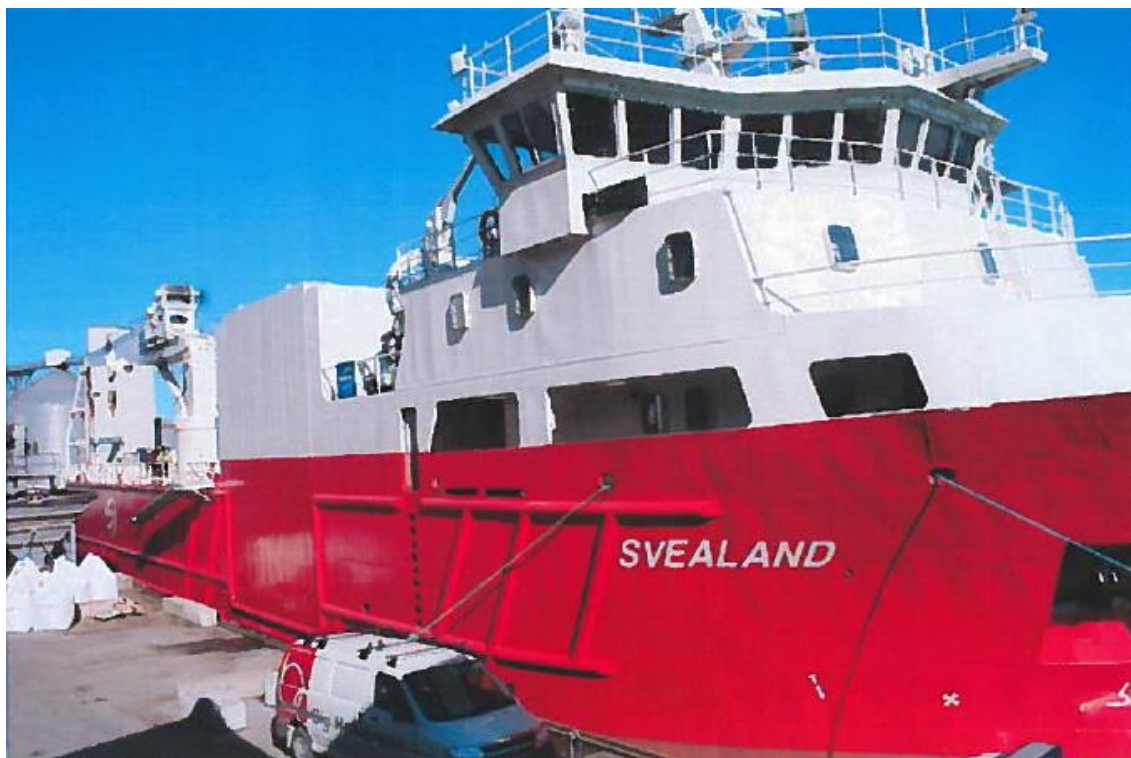
Figur 2: Svealand til kai ved Fiskå Mølle 3. april 2012. Foto: Politiet

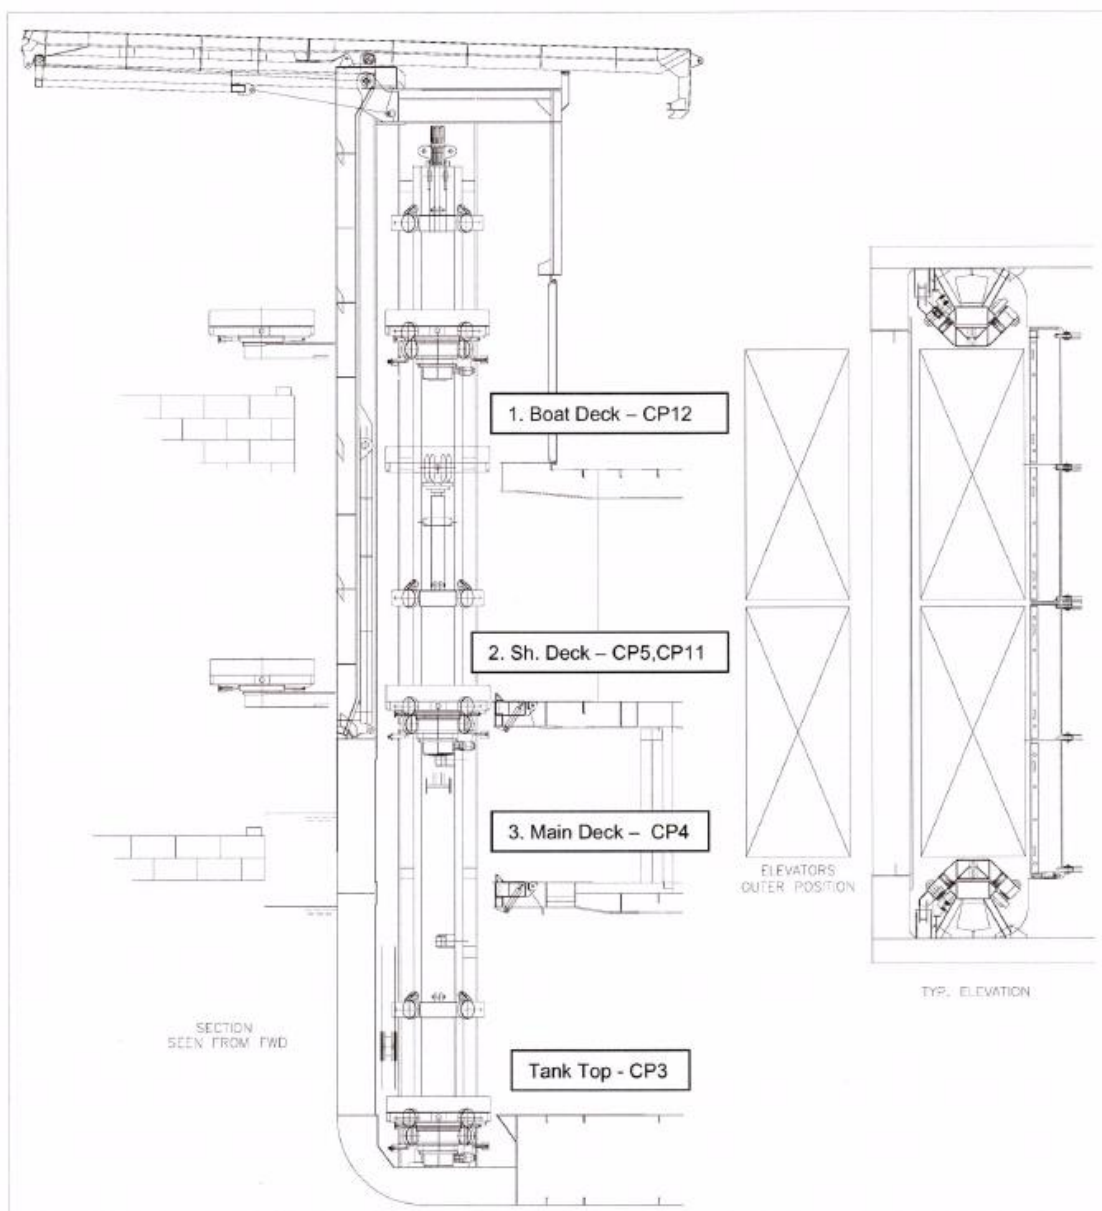
Figur 7: Skisse av palleheis om bord i Svealand. Kilde: Eidshaug Rederi AS

Havarikommisjonen har fått beskrevet at palleheisen kan kjøres med tre betjeninger; - to med fjernkontroll og en i kontrollrom. Palleheisen må aktivt settes over til spesifikk fjernkontroll. Det er standard for Svealand at det er en operatør som sitter i kontrollrom som har utsyn mot heisen og sideporten, og at det finnes en fjernkontroll på tanktopp (truckfører) og en fjernkontroll på kai (truckfører).

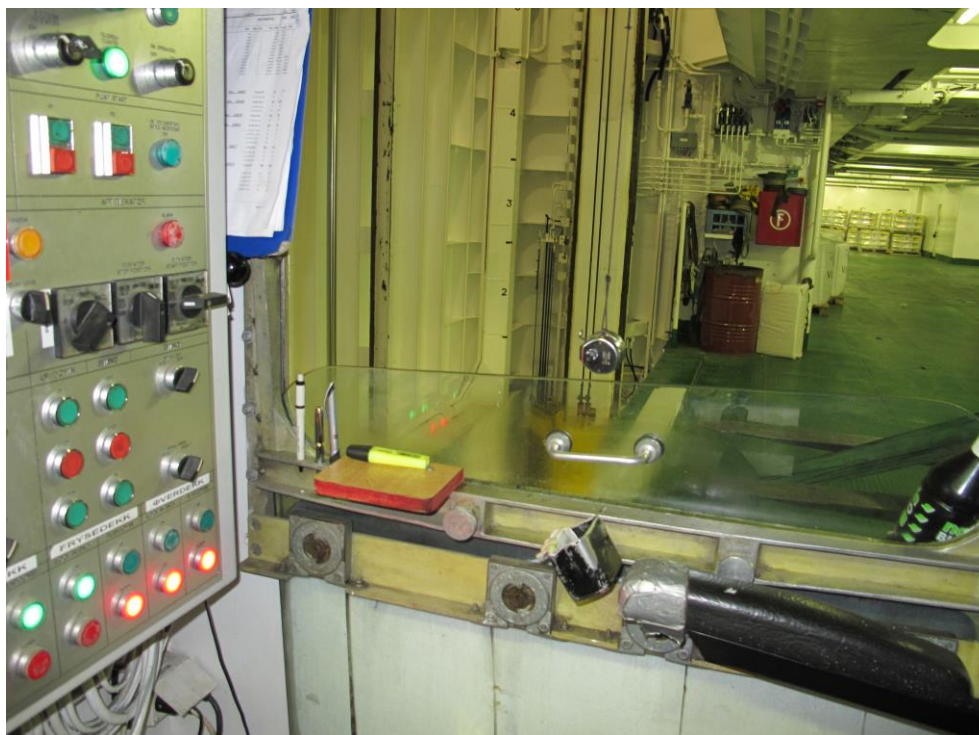
Figur 8: Utsikt fra kontrollrom. Foto: SHT

Havarikommisjonen har fått opplyst at det i tillegg til stållemmer (se figur) som er slått oppover skal benyttes en kjetting som spennes over i hofte høyde som ekstra sikring. Denne kjettingen ikke ble benyttet på ulykkesdagen, og det har vært vanskelig å fastslå om kjettingen benyttes ordinært.
