Statens
Havarikommisjon
for Transport

Sjø 2015/01

RAPPORT OM SJØULYKKE - STÅLBJØRN - LG5575, ARBEIDSULYKKE UTENFOR HITRA 31. JULI 2013

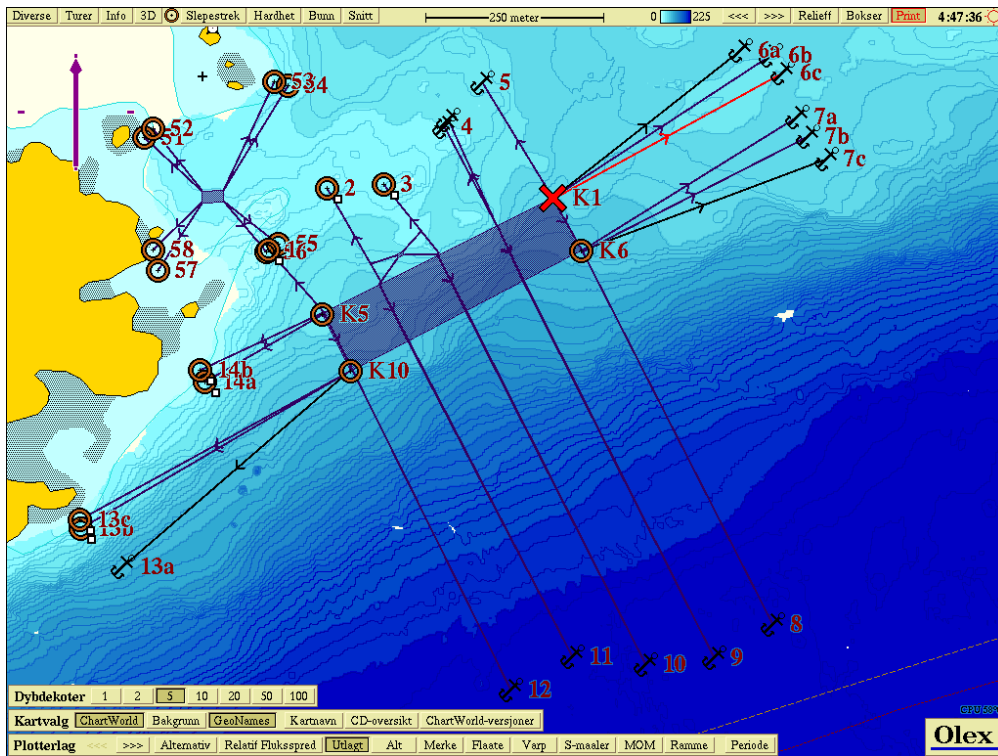
Figur 3: Fortøyningene av anlegget ved Værøya på ulykkestidspunktet. Kilde: SalMar

Figuren over viser hvordan anlegget ved Værøya var ankret opp på ulykkestidspunktet. Oppdrettsanlegget er lagt ut med en rammefortøyning der det i hvert hjørne av ei ramme befinner seg ei koblingsskive. Hovedstrekene som utgjør ramma er sammenkoblet i koblingsskiver, og ankerlinene springer ut fra disse. Koblingsskivene ligger normalt neddykket noen meter, og lokaliseres ved hjelp av bøyer. Det kan være ett eller flere anker tilkoblet ei koblingsskive.

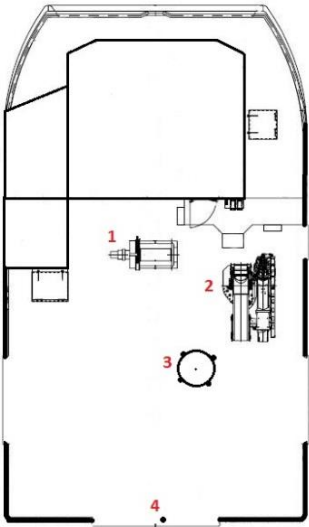
<p>Illustrasjonen viser en forenklet skisse av Stålbjørn med sentrale elementer som følger:</p> <ol style="list-style-type: none"> 1. Vinsjen 2. Krana 3. Klokka 4. Styrepinnen

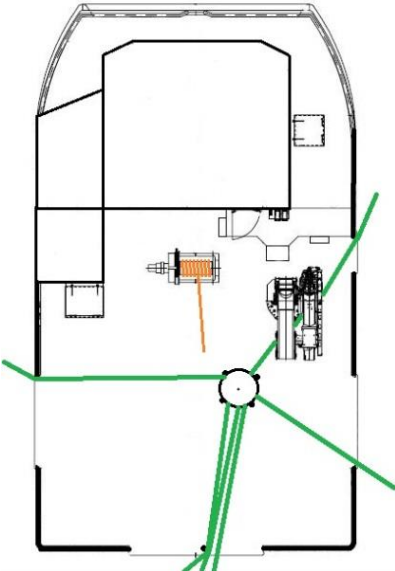
<p>Første del av operasjonen bestod i å heise koblingsskiva om bord ved hjelp av krana og feste den i klokka.</p> <p>Det løp da ett hovedstrek forover mot styrbord og ett tvers ut på babord.</p> <p>Ankerline nr. 5 løp ut på styrbord side, mens ankerlinene 6a, 6b og 6c løp ut akterut. Linene 6b og 6c lå an mot styrepinnen med visning mot babord.</p> <p>Linesystemet og koblingsskiva ble oppfattet som et statisk system med 4 tonn strekk i alle ankerlinene.</p> <p>Fartøyet var da i praksis fastlåst i anlegget.</p> <p>Det var spolt opp et arbeidstau på vinsjen.</p>

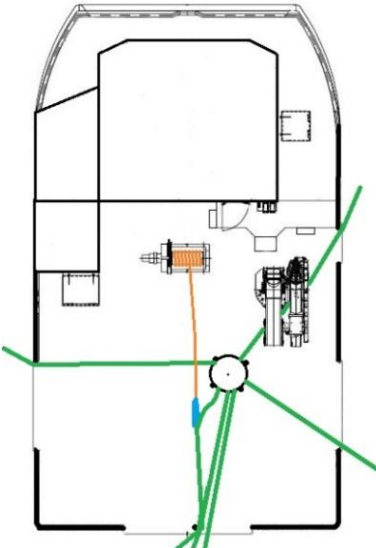
<p>En dobbel lastestropp ble lagt med noen turn rundt ankerline 6c og festet i arbeidstauet fra vinsjen.</p> <p>Arbeidstauet ble deretter kjørt inn på vinsjen slik at stroppen ble strammet og fungerte som en klemknote som låste av ankerline 6c. Det oppstod da en slakk på enden av ankerlina mot koblingsskiva.</p>

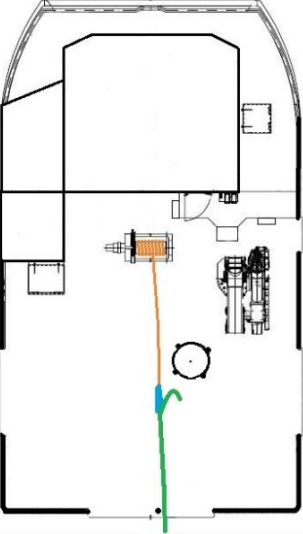
<p>Ankerline 6c, som var festet med en sjakkel i koblingskiva, ble så koblet fra skiva.</p> <p>Deretter ble koblingskiva med tilhørende liner lagt tilbake i sjøen, og fartøyet således frigjort fra anlegget.</p>

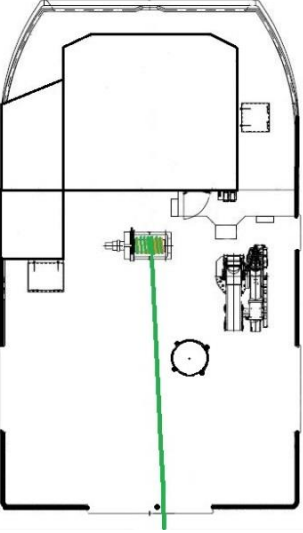
<p>Ankerline 6c, som skulle kortes inn med ca. 10 m, ble så kjørt inn omtrent 10 m på vinsjen.</p> <p>Dette førte til at fartøyet ble trukket tilsvarende akterover i retning ankerfestet.</p> <p>Deretter kjørte fartøyet frem igjen den samme distansen til det var tilbake ved bøya som markerer koblingskiva. Dermed ble ankeret trukket den samme distansen frem.</p>

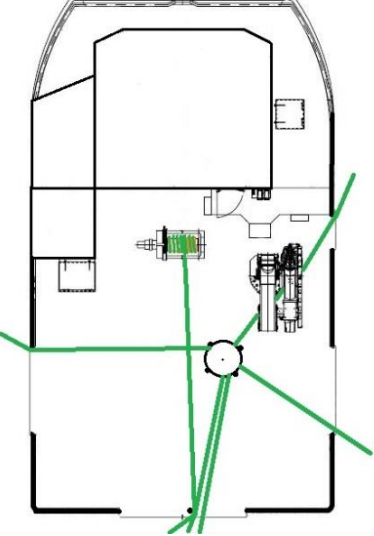
<p>Koblingskiva ble så tatt om bord igjen og på ny festet i klokka. Fartøyet var da igjen fast i anlegget.</p> <p>Ankerline 6c ble strammet opp til 4 tonn strekk ved å kjøre vinsjen til rett belastning var oppnådd.</p>

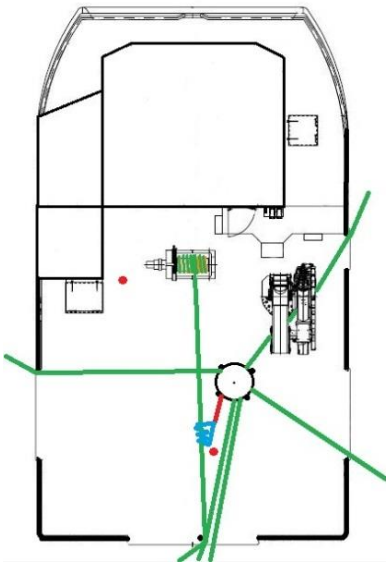
<p>Neste operasjon var å ta kraften i ankerline 6c over på koblingsskiva igjen så lina kunne kortes inn og nytt øye kunne spleises i enden. En kjetting ble da festet i klokka og en lastestropp ble igjen brukt som klemknute omkring ankerlina.</p> <p>Båtføreren befant seg da på høyde med vinsjen med fjernkontrollen til denne, mens dekksmannen befant seg mellom ankerlinene for å håndtere kjetting, stropp og sjakler. De røde prikkene illustrerer operatørens omtrentlige posisjon.</p> <p>Første forsøk på å låse av ankerlina mislyktes og dekksmannen måtte åpne sjakkelen mellom stroppen og kjettingen for å legge stroppen et ekstra turn rundt ankerlina.</p>

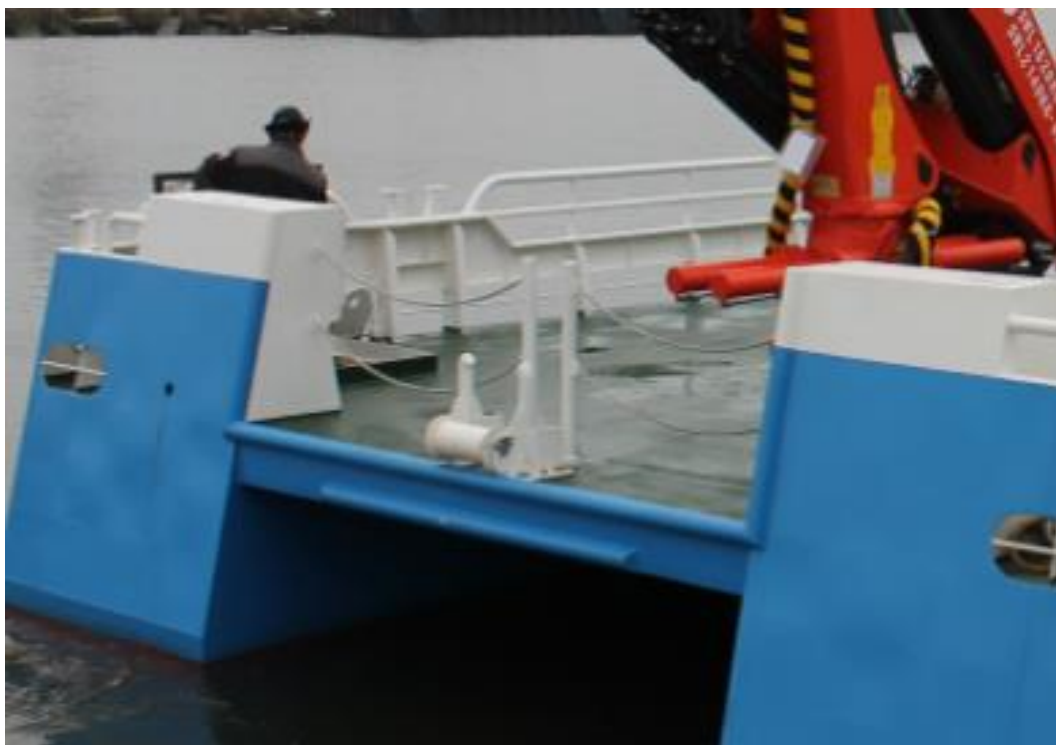
Figur 5: Et Ocea design med hekkrolle og styrepinner. Her er også kran og manøvrerhender plassert akterut på dekket. Foto: Ocea

I følge SalMar var dette arrangementet best tilpasset lettere lokalitetsoppgaver, slik som enkel linehåndtering og sleping. De mente at arrangementet var lite egnet for de tyngre oppgavene Stålbjørn skulle utføre over hekken. På Stålbjørn ble det derfor valgt en løsning med et stort sliterør i stedet for rulle på hekken, samt to enkle styrepinner som raskt kunne monteres eller demonteres (se bilde under).

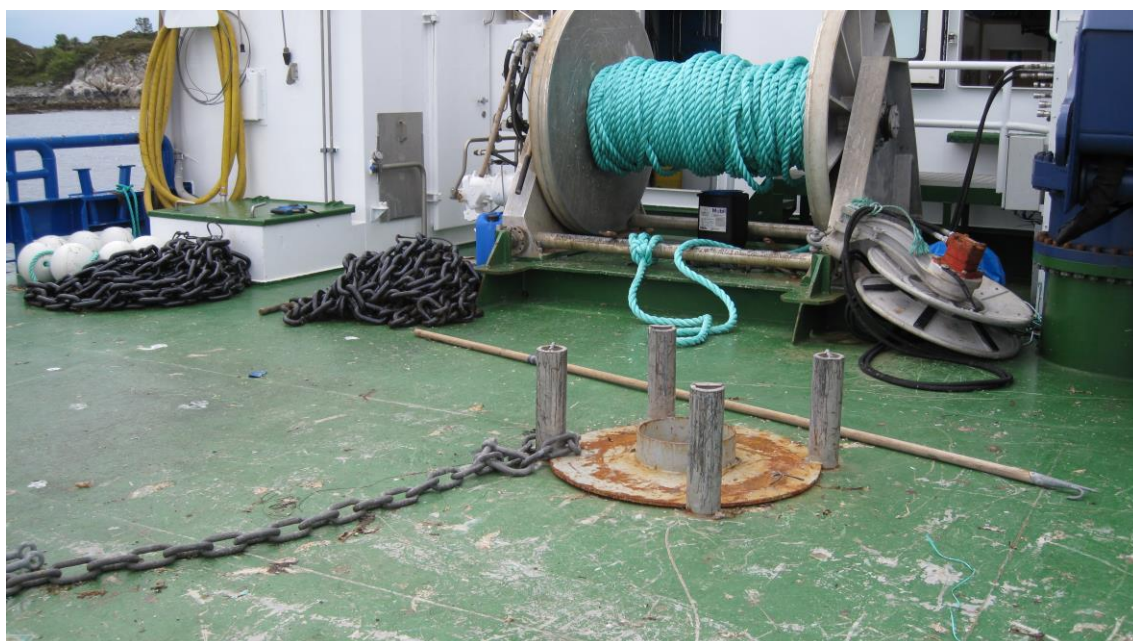
Figur 7: Festeordning for koblingsskive kalt "klokka". Foto: SINTEF Fiskeri og havbruk AS

Etter levering av fartøyet gjorde SalMar noen endringer på hvordan koblingsskiva låses av på dekk. I utgangspunktet ble koblingsskiva festet med en fiberstropp og en kjetting. Etter at båten var tatt i bruk ble det montert en festeordning på akterdekket der koblingsskiva blir satt ned mellom 4 stålpinne. Denne festeordningen kalles "klokka".
