# RAPPORT

Sjø 2015/02

## RAPPORT OM SJØULYKKE - M/S CARINA, FORLIS VED LINDESNES 12. FEBRUAR 2014

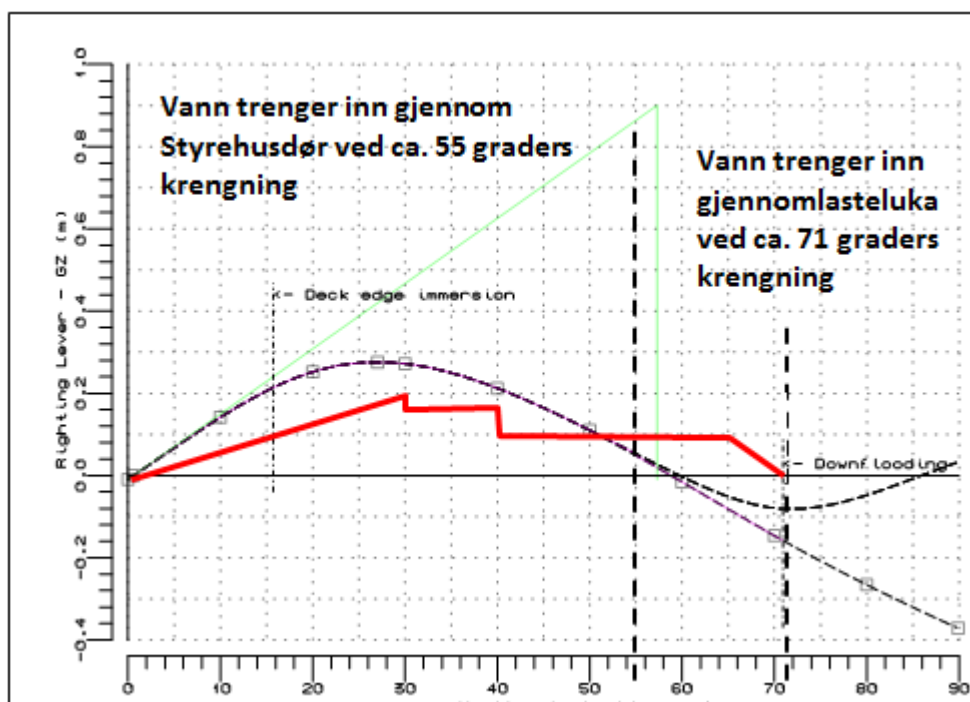
Figur 21: Fartøyets GZ-kurve (fiolett) illustrert for den antatte lastkondisjonen ulykkesdagen med trålen i sjøen sammenholdt med kravene til stabilitet som fremkommer av NBS 1990 (rød linje). Illustrasjon: SHT

I forhold til regelkondisjonene basert på NBS 1990 kravene hadde ikke Carina tilfredsstillende stabilitetsegenskaper. I praksis hadde Carina lite stabilitetsreserver ved store krenge vinkler. Dette skyldes i hovedsak begrenset oppdriftsvolum over dekk.

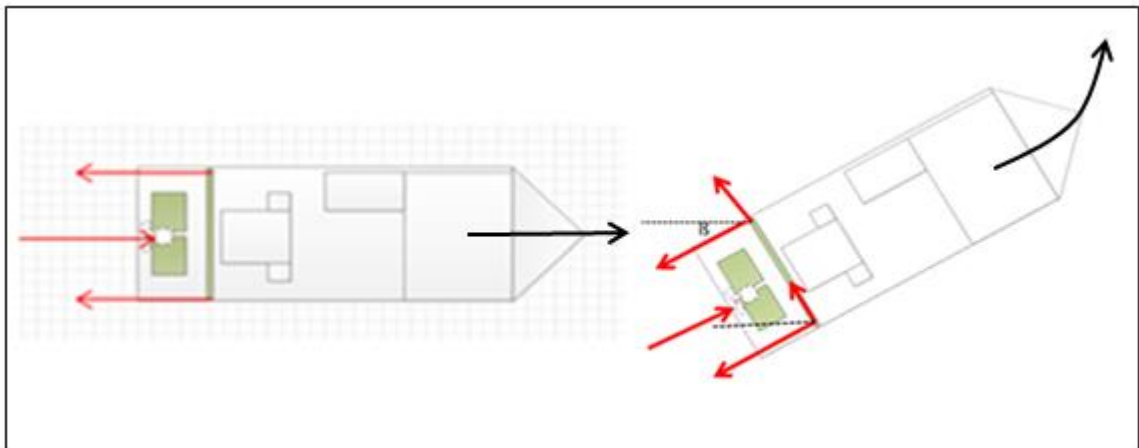
SHT har fått opplyst av erfarne fiskere at krapp svinging, spesielt under forhold med mye strøm, anses som en risikabel operasjon. I det man dreier fartøyet over mot tvers av den opprinnelige tauretningen endres belastningen på fartøyet betydelig fra en situasjon med horisontale krefter i langskips retning til en situasjon med horisontale krefter i tverrskips retning. Fartøyet vil da normalt krenge mot indre wire. Med festepunkt for trålwirene høyt opp i galgen kan dette gi store kregende momenter. SHT viser i rapportens vedlegg C hvilken effekt senkning av angrepspunktet kunne hatt på fartøyets overlevelsessevne. Havarikommisjonen har blitt fortalt av andre trålfiskere at de er svært påpasselige i disse situasjonene og at de har beredskap for raskt å kunne redusere fremdriften og slakke ut wirene. Noen forteller at de i tillegg står klar med øks for å hogge wirene om nødvendig.

Figur 22: Forenklet fremstilling av endringen i de horisontale kreftene fra trålen under krapp svinging. Horisontal kraft illustrert med røde piler. Fartsretningen illustrert med sorte piler. Figuren til venstre illustrerer de horisontale kreftene under tråling «rett frem» Figuren til høyre viser hvordan det oppstår tverrskips krefter når fartøyet svinger. Skisse: SHT

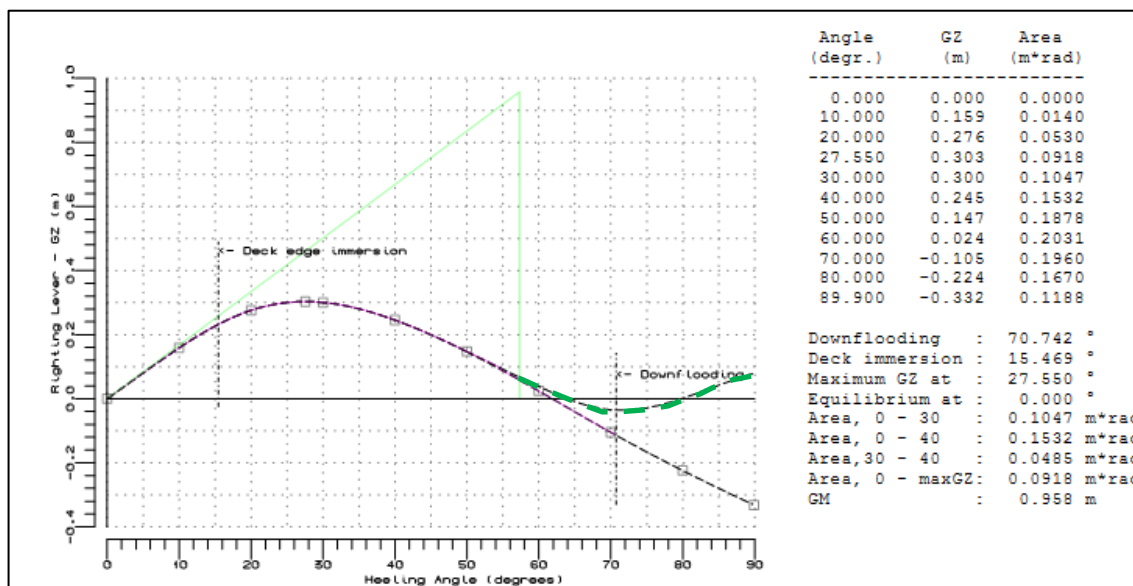
Carina var ikke utrustet med værtette lukningsmidler i styrhuset. Lasteromsluka kunne heller ikke lukkes forskriftsmessig værtett. Fra ROV undersøkelsen fremgår det at den

heller ikke var skalket med de tilgjengelige tersene ulykkesdagen. Det er foretatt beregninger og betraktninger om fartøyets stabilitet og flyteevne i forlistilstanden (figur 28).

Figur 28: Fartøyets GZ-kurve for lastkondisjonen ulykkesdagen før trålen var satt i sjøen. Kilde: SHT

Beregningene viser at fartøyet hadde en positiv stabilitetskurve til ca. 65°. Ved ytterligere krenkning vil ikke fartøyet hatt stabilitetsreserver til å rette seg opp igjen. Gjennomførte beregninger viser at styrhusdøra på styrbord side ville ta i sjøen ved en krenkning på ca. 55° og lasteromsluka ved ca. 71°. Forutsatt værtett styrhus og skalket lasteromsluka viser kurven (grønn del av kurven) at når et intakt og værtett styrehus tar i vannet øker oppdriften og fartøyet ville ha lagt seg stabilt til styrbord med en slagside på ca. 80°.

The Accident Investigation Board Norway therefore recommends that the Norwegian Maritime Authority identify and implement necessary measures for fishing vessels with a view to ensuring that weather-exposed doors and hatches meet the requirements for weathertightness.

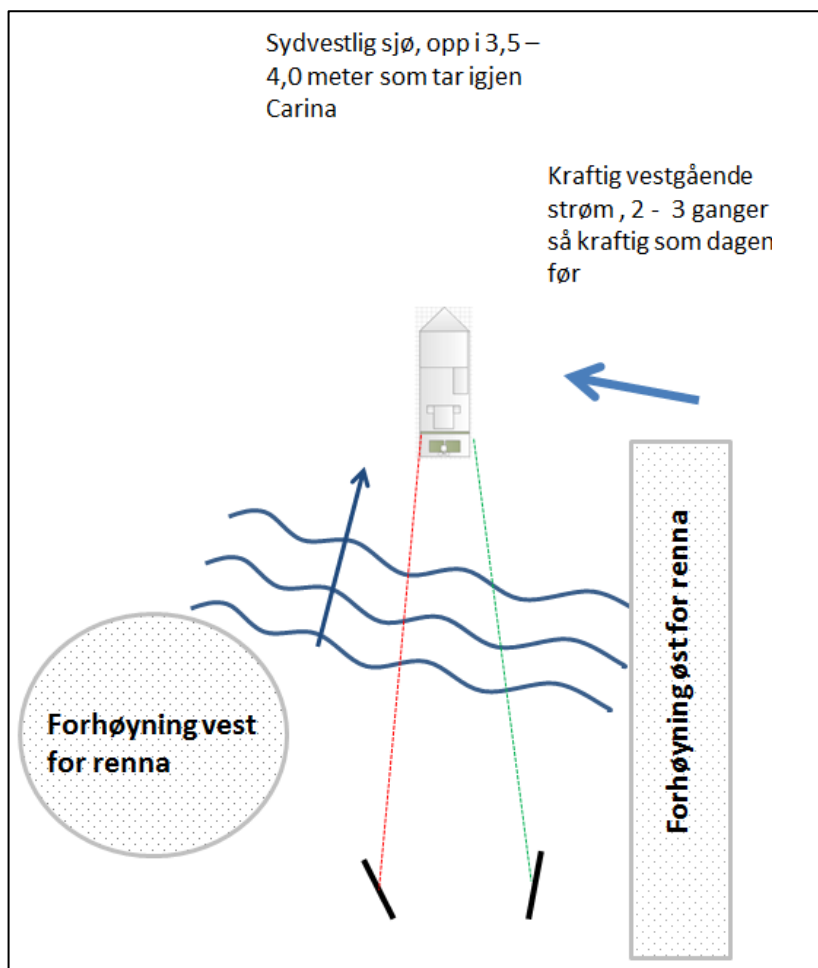
Basert på hvor fartøyet ble funnet og hvordan hun lå i forhold til trålbruket er det sannsynlig at de to om bord hadde besluttet å tråle gjennom en smal renne like øst for der hvor tråldørene ble funnet (figur 29). Carinas posisjon i forhold til trålbruket og topografien i området viser at de hadde trålet nordover. De to fiskerne hadde ved flere tidligere anledninger trålt i den nevnte renna.

Figur 29: Illustrasjonen viser en sannsynlig planlagt fangstoperasjon. Tråltrekk gjennom en ca. 100 meter bred renne. Illustrasjon: SHT

Renna de valgte å sette trålen i er omtrentlig 100 meter bred med forhøyninger på begge sidene. Normal spredning på tråldørene under tråling er ca. 40 meter. Dette betyr at de hadde lite å gå på sideveis. Dette fordret stor nøyaktighet i forhold til å posisjonere fartøyet og bruket.

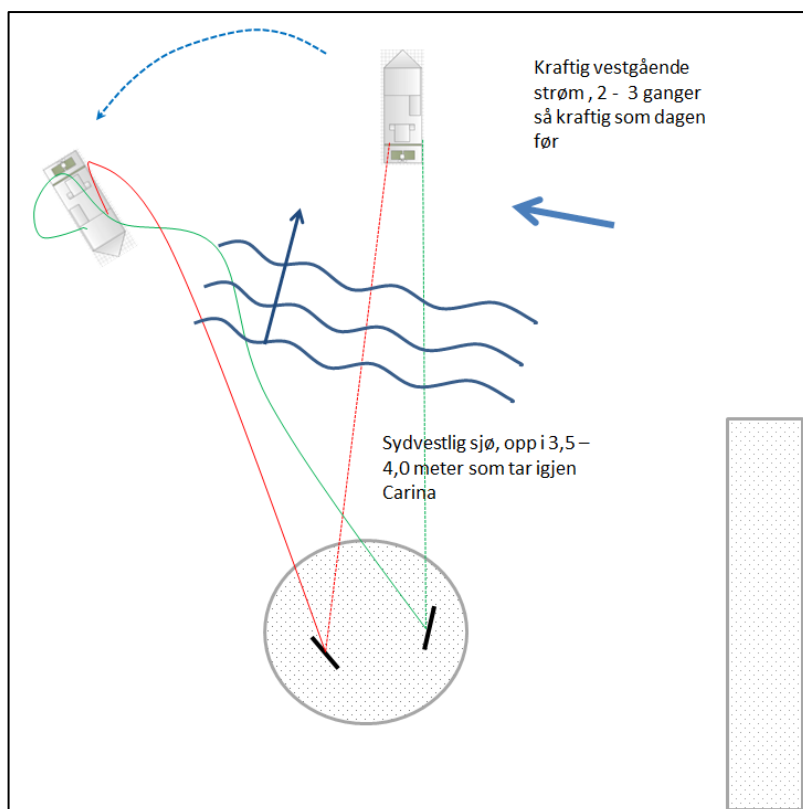
Havarikommisjonen ser det som sannsynlig at den vestgående kraftige strømmen har medvirket til at trålbruket kom opp i forhøyningen vest for renna og at en eller begge dørene ble kjørt fast.

Figur 30: Til venstre i illustrasjonen vises sluttposisjon på Carina, wirene og tråldørene. Illustrasjonen er ikke i målestokk. Illustrasjon: SHT

The Accident Investigation Board Norway recommends that the Norwegian Maritime Authority identify and implement necessary measures for trawlers of less than 15 meters to prevent capsizing should the trawling gear become stuck.

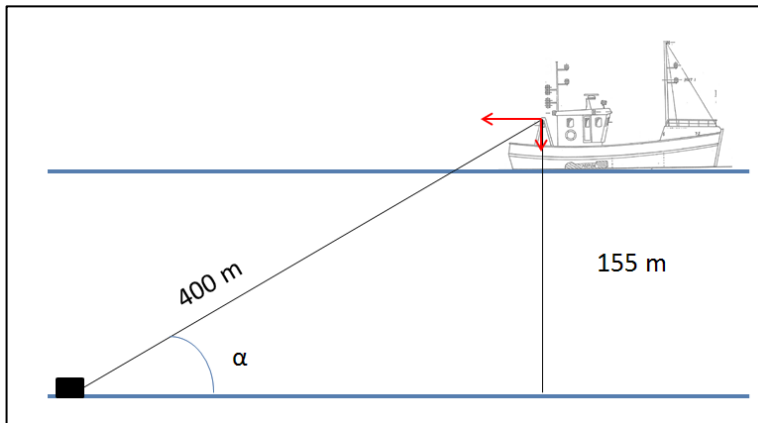
På dybden Carina tauet ville det normalt være kjørt ut 400 meter wire. Basert på dybden hvor trålen ble funnet (155 m) beregnes vinkelen  $\alpha$  som fremkommer i figur 2 til  $23^\circ$ .

Figur 2: Skissen viser forholdet mellom lengden på trålwire og dybden hvor dørene ble funnet. De horisontale og vertikale kreftene i galgen vises med røde piler. Figuren er ikke i riktig målestokk. Skisse: SHT

Vertikal komponent :  $4226\text{kg} \times \sin \alpha = 1651 \text{ kg}$

Horisontal komponent :  $4226\text{kg} \times \cos \alpha = 3890 \text{ kg}$

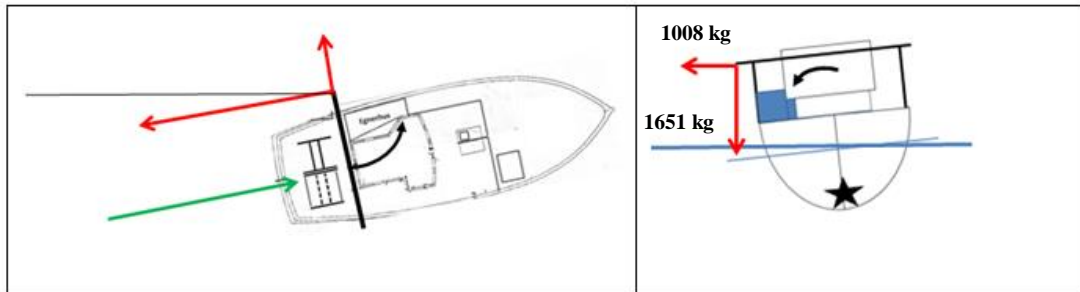
Fastkjøring av en av dørene vil etter Havarikommisjonens oppfatning føre til at fartøyet dreier over mot den siden som er fast. Kraftene fra maskin og ror, samt kraftene fra trålwirene vil sette opp et kregende moment til den siden som fartøyet svinger. Nedenfor er det vist et eksempel på en betraktning av kregende momenter ( $M_K$ ).

Figur 4: Forenklet fremstilling av hvordan kreftene fordeler seg i trålgalgen ved fastkjøring av babord dør. De girende og kregende momentene som oppstår ved fastkjøring av døren er illustrert med sorte/buede piler. Skisse: SHT

I figur 4 illustreres et eksempel med giringsvinkel  $\beta$  på 15 grader til babord med all kraft fra trålbruket tenkt samlet opphengt i babord galgeblokk. I dette tilfellet vil hele den vertikale komponenten på 1651 kg virke i babord galge. Horisontalkomponenten angriper ikke lenger rett akterover, men nå med 15 ° mot babord side. Den horisontale komponenten på 3890 kg vil i dette tilfellet bidra med en tverrskips, kregende kraft tilsvarende:  $3890 \text{ kg} \times \sin 15 = 1008 \text{ kg}$ . Om styrbord dør kjøres fast vil fartøyet gire og krenge mot styrbord med tilsvarende store vertikale og horisontale komponenter.

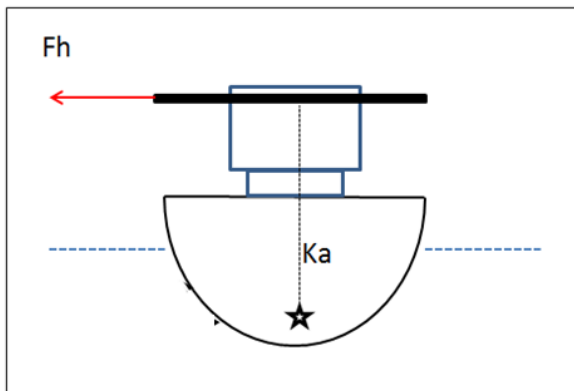
Ved 15 grader giring gir dette et kregende moment:  $0,259 \times 3,890 \text{ t} \times 5,05 \text{ m} = 5,08 \text{ tm}$

Figur 5: En forenklet skisse av horisontal kraft ( $F_h$ ) og avstanden fra kraftens angrepspunkt til propellsenteret ( $K_a$ ). Skisse: SHT

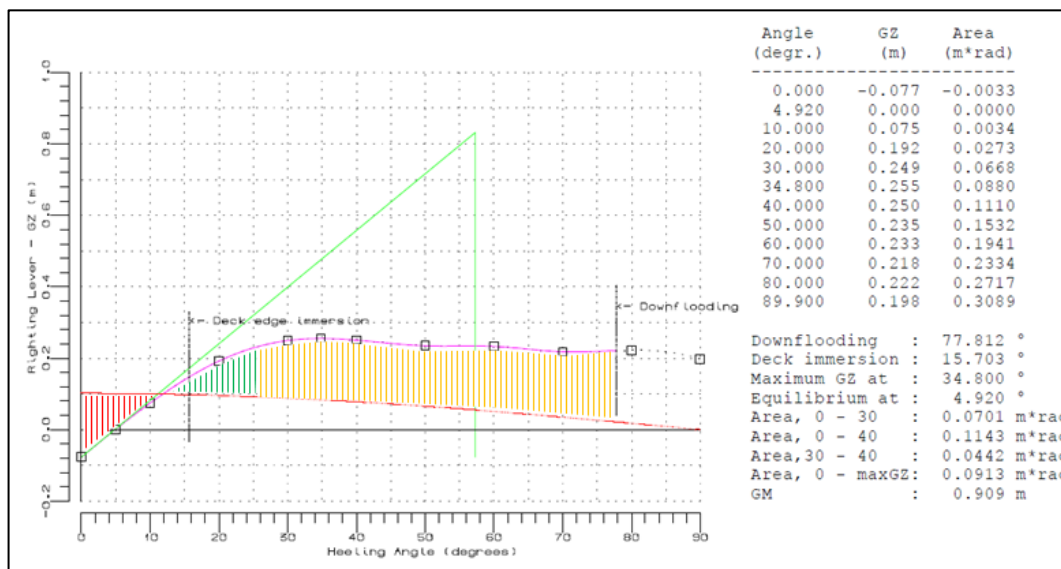
Figur 6: Fartøyets GZ-kurve med krengeving til babord (fiolett) og kreggende moment kurve (rød) for 15°giring til babord. Kilde SHT

Det antas at fastkjøringen og kursendringen på 15° oppstår brått og «voldsomt». Man kan da betrakte den tilførte kreggende energien og den rettende energien ved å se på arealene mellom kurvene. Den kreggende energien fremkommer i figur 6 som arealet markert rødt. Denne mengden energi må oppveies av en tilsvarende mengde rettende energi som fremkommer markert grønt. Fartøyet kommer igjen i statisk likevekt når kreggende

energi er kompensert med rettende energi. Dynamisk reststabilitet fremkommer som det gule området mellom de to kurvene i figur 6. Denne reststabiliteten vil være tilgjengelig for å håndtere de øvrige ytre kreftene fra strøm, vind og sjø.

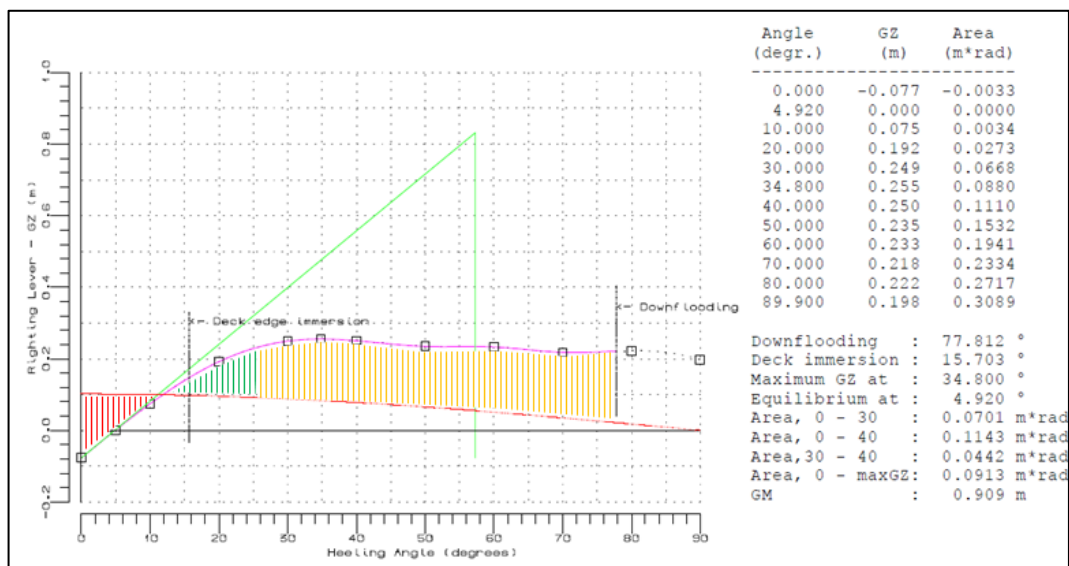
Figur 7: Fartøyets GZ-kurve (fiolett) og kreggende moment kurve (rød). Disse kurvene skjærer hverandre ved ca. 12° krengeing. Kilde SHT

Beregningene viser at fartøyet ville finne likevekt igjen med en krengeing på ca. 12°. Fra denne betraktningen kan en se at det maksimale kreggeutslaget utgjør ca. 25° krengeing til babord før fartøyet bringes tilbake i en statisk likevekt på ca. 12° slagside.

Isolert sett hadde Carina tilstrekkelig dynamisk reststabilitet til å håndtere en slik situasjon. Dynamisk reststabilitet fremkommer i figuren markert gult.

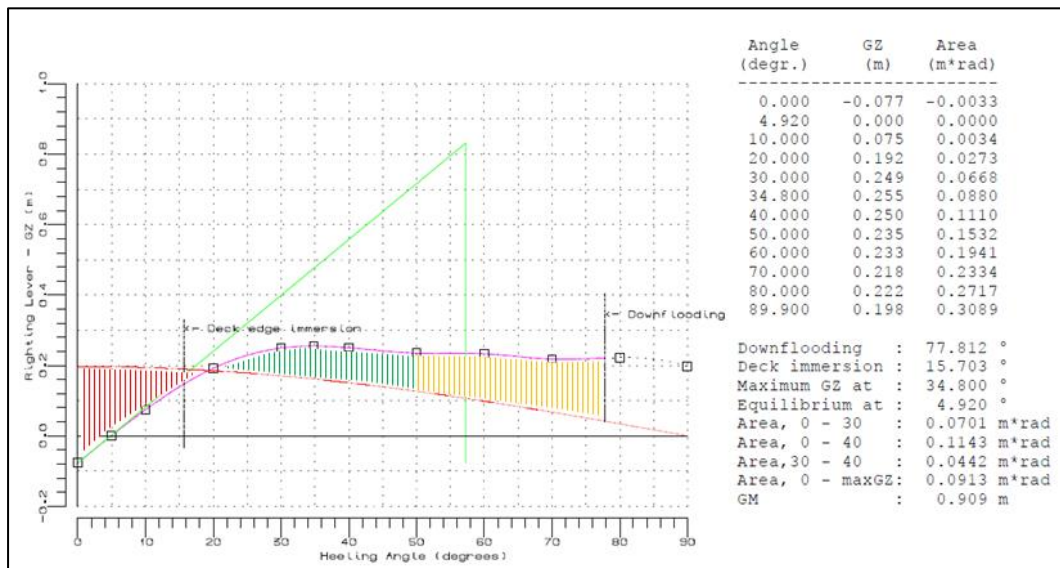
Figur 8: Fartøyets GZ-kurve (fiolett) og kreggende moment kurve (rød). Disse kurvene skjærer hverandre ved ca. 20° slagside. Kilde SHT

Fra beregningene (figur 8) ser man at fartøyet ville finne likevekt igjen med en kregning på ca. 20°. Fra denne betraktningen kan en se at det maksimale kregneutslaget utgjør ca. 50° kregning til babord før fartøyet bringes tilbake i en statisk likevekt på ca. 20° slagside. I forhold til forrige betraktning med 15° kursutslag ser en av figuren at fartøyet nå har betydelig mindre dynamisk reststabilitet til å håndtere de øvrige ytre kreftene fra strøm, vind og sjø. Isolert sett hadde Carina likevel tilstrekkelig dynamisk reststabilitet til å håndtere en slik situasjon.

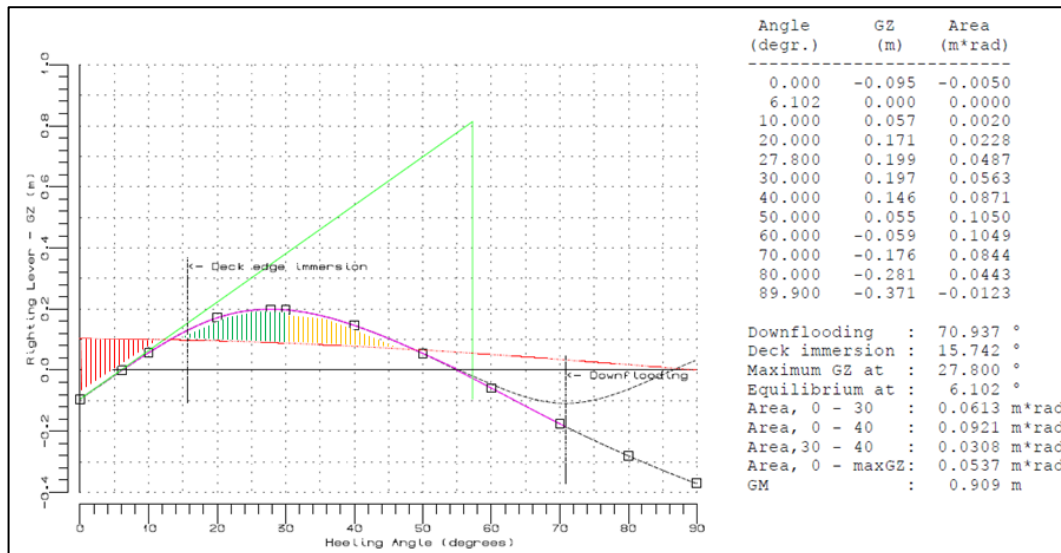
Figur 9: Fartøyets GZ-kurve (fiolett) og kreggende moment kurve (rød). Disse kurvene skjærer hverandre ved ca. 14° slagside. Kilde SHT

Fra figur 9 ser man at fartøyet ville finne likevekt igjen med en krenkning på ca. 14°. Betrakter man den kreggende og den rettende energi tilsier de, isolert sett at fartøyet vil greie å håndtere en slik situasjon og komme tilbake i dynamisk likevekt med konstant slagside på ca. 14°, men man ser også at det allerede ved 15° vinkel mot wirene er svært lite gjenværende reststabilitet.

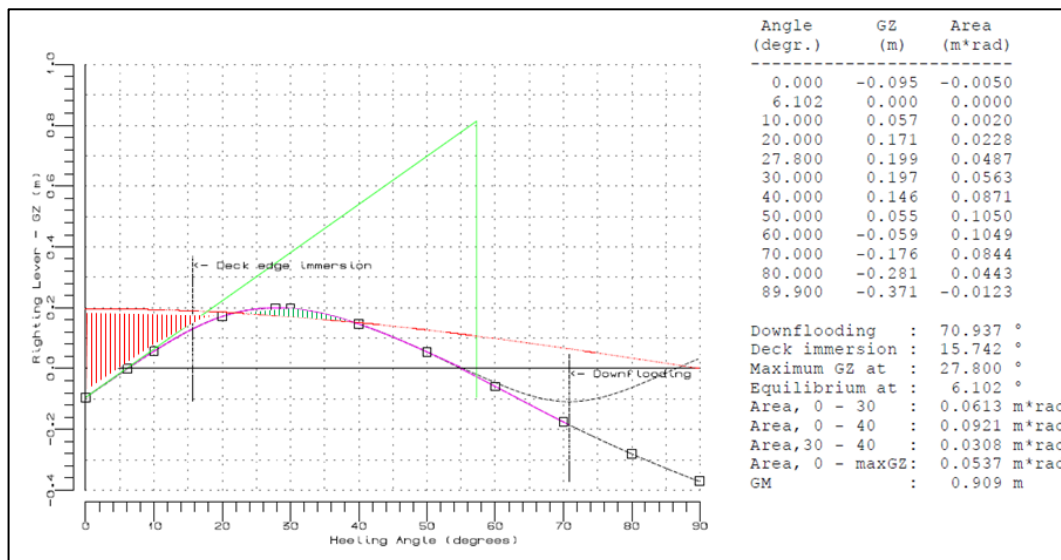
Figur 10: Fartøyets GZ-kurve (fiolett) og kreggende moment kurve (rød). Disse kurvene skjærer hverandre ved ca. 23° slagside. Kilde SHT

Betrakter man den kreggende og den rettende energi tilsier dette at fartøyet ikke vil greie å håndtere en slik situasjon og komme tilbake i dynamisk likevekt. Man ser også at det ved 30° vinkel mot wirene ikke er tilstrekkelig rettende energi tilgjengelig.

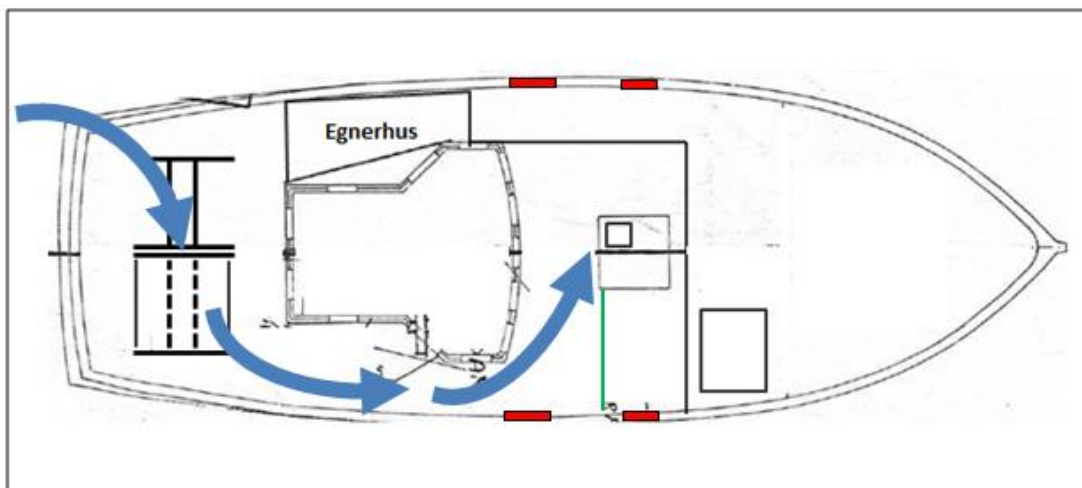
Figur 11: Forenklet skisse som viser en tenkt vannfylling og områdene for mulig vannfylling på dekk. De røde rektanglene illustrerer fartøyets lenseporter. Den grønne streken viser hvor det ble funnet en bingefjøl under ROV inspeksjonen. Skisse: SHT

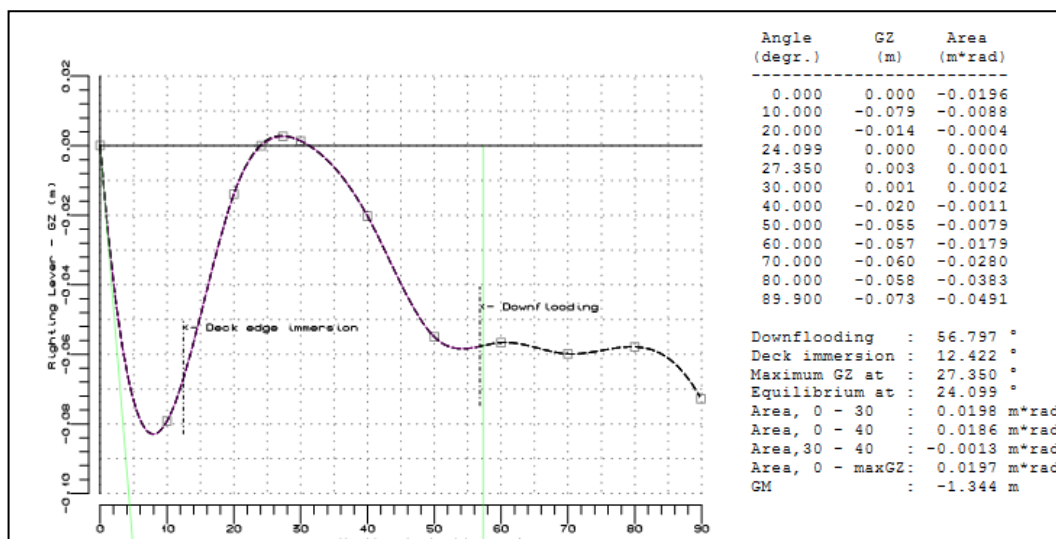
Figur 12: Fartøyets GZ-kurve med 6,3 tonn vann på babord side i området foran styrhuset. Kilde SHT

I et slikt scenario ville Carina hatt marginal reststabilitet og ville med en minste annen påvirkning ha kantret. GZ-armen ved 27,35 grader er 3 mm.

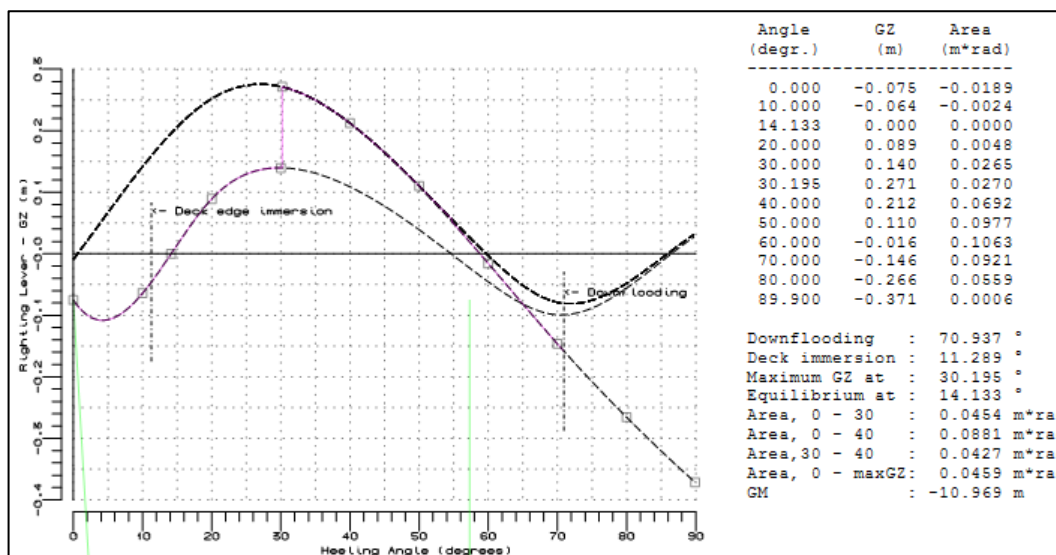
Figur 13: Fartøyets GZ-kurve med 6,3 tonn vann på styrbord side i området foran styrhuset.  
Kilde: SHT

Som det fremkommer av figur 13 vil Carina i dette scenariet ha igjen betydelig bedre reststabilitet. Dette skyldes at det på denne siden ikke er en levegg som hindrer at vannet renner ut over rekka ved tilstrekkelig krenkning. Dessuten vil sjø på dekk ved krenkning til styrbord, i mindre grad ledes forover inn i den åpne bakken. Dette skyldes ikke bare "manglende" levegg på styrbord side, men også at fartøyet trimmer mindre forlig ved krenkning mot styrbord som følge av "manglende" egnehus på styrbord side. Ved ca. 30 graders krenkning vil toppen av rekka ligge i sjøen slik at sjø flommer fritt både av- og inn på dekk. Maksimalt 3,2 tonn vil utgjøre vekten av vannet på dekk.

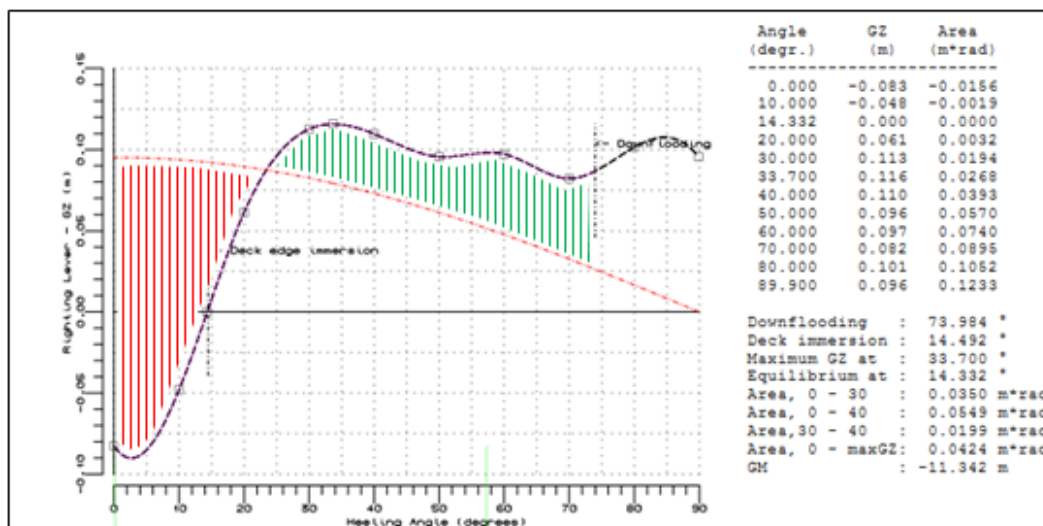
Figur 1: GZ-kurve (fiolett) og kreggende moment kurve (rød). Disse kurvene skjærer hverandre ved ca. 22°slagside. Kilde SHT

Av figur 1 kan man se at dette er et scenario helt på grensen av hva fartøyet kan tåle. Den rettende energien er omtrentlig like stor som den kreggende energien. Fartøyet ville i dette scenariet fått en maksimal kregning til ca. 70° for så å bringes tilbake i likevekt med en slagside på ca. 22°. Fartøyet ville ikke ha hatt noe reststabilitet til å håndtere ytterligere krefter i form av påvirkning fra vind, sjø og strøm. Dette scenariet danner utgangspunkt for å belyse mulige forbedringer i fartøyets innebygde egenskaper.

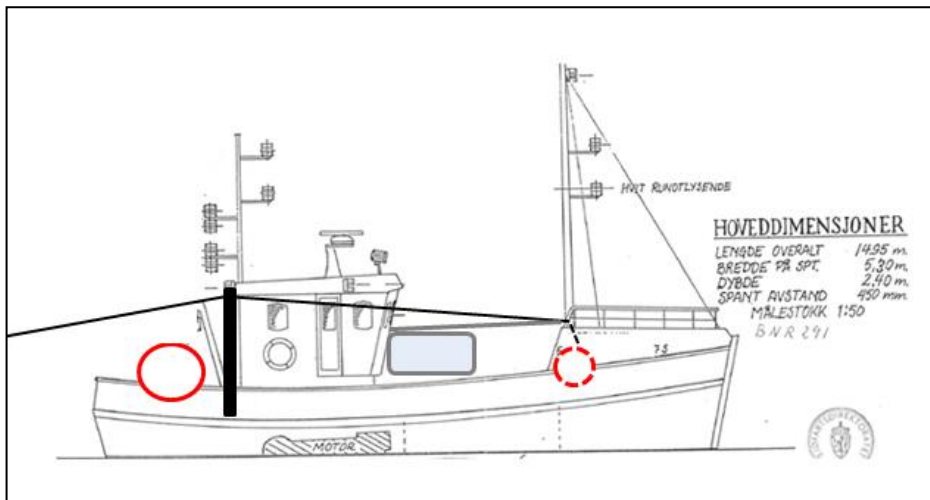
Trålwirene til Carina løp gjennom blokker helt i toppen av galgen. Dette medførte at eventuelle tverrskips krefter fra trålbruket ville sette opp et betydelig kreggende moment.

Figur 2: Skissen viser hvor trålwiren løper gjennom blokken øverst i galgen. Skisse: SHT

Den høye innfestingen hadde i Carinas tilfelle sin forklaring i behovet for å holde wirene klar av trommel og akterspeil. Den høye innfestingen gjorde det også enklere å heise tråldørene helt opp under transitt.

Lavere innfesting av blokkene ville medført mindre kreggende momenter.

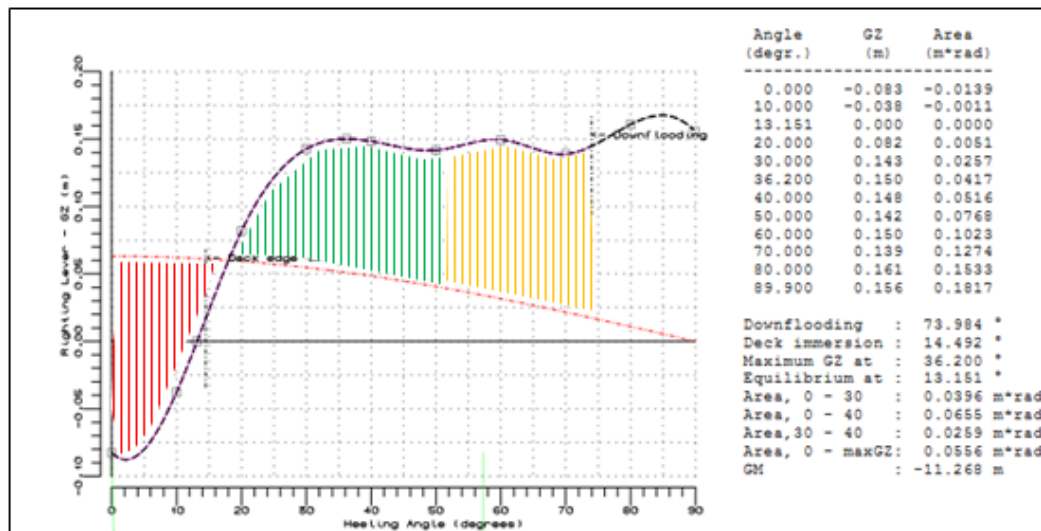
Figur 3: Fartøyets GZ-kurve (fiolett) og kreggende moment kurve (rød). Disse kurvene skjærer hverandre ved ca. 18 grader slagside. Kilde SHT

Som det fremgår av figur 3 (gult område) vil en senkning av høyden på innfestingspunktet for blokka i trålgalgen gi en betydelig forbedring i reststabilitet. Fartøyet ville fått et maksimalt kregningsutslag på ca. 50° og ville ha blitt brakt tilbake i en likevektstilstand på ca. 18° kregning til babord.

En senkning av innfestingspunktet med 1,7 meter ville ha redusert det horisontale kreggende momentet fra 5,08 tm til 3,37 tm. Effekten av dette vises i figur 3.

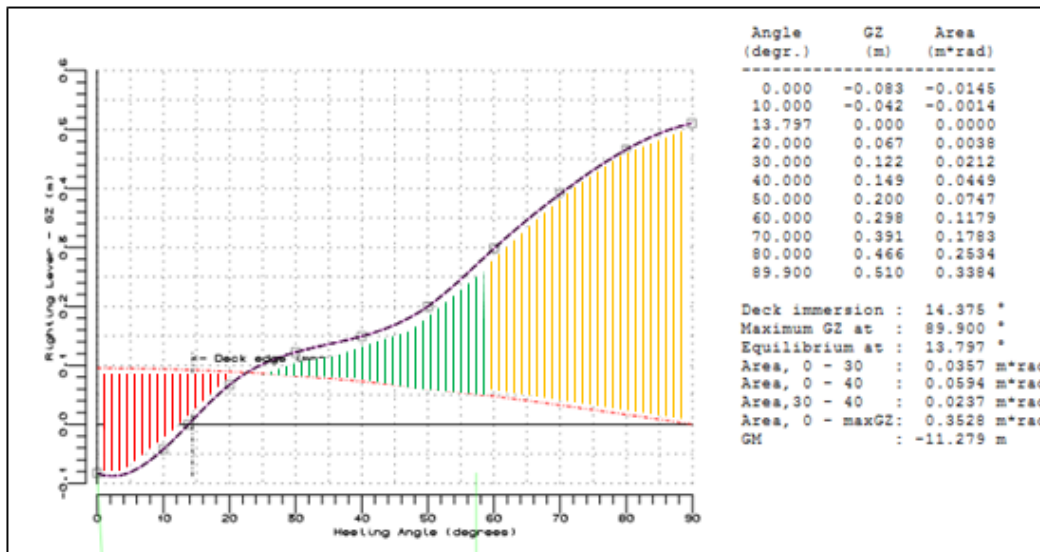
Figur 4: Fartøyets GZ-kurve (fiolett) og kreggende moment kurve (rød). Disse kurvene skjærer hverandre ved ca. 23 grader slagside. Kilde SHT

Som det fremgår av figur 4 vil også det å øke oppdriften gjennom å lukke bakken gi en betydelig positiv effekt på fartøyets evne til å overleve. Fartøyet ville få et maksimalt kregneutslag på ca. 58° til babord, men ha tilstrekkelig rettende energi til å bringe fartøyet tilbake i likevekt på ca. 23°. Fartøyet vil ha nødvendig reststabilitet til også å håndtere andre påkjenninger. Man kan også se av figuren at fartøyet ville ha positiv stabilitet også ved 90° kregning. Dette skyldes at bakken ville flyte så høyt at vannet ikke ville nå «downflooding» punktet på lasteluken.

Dette er det samme som utgangsscenarioet med unntak av at sjø på dekk begrenses i å forflyttes forover av "bakskottet". Innfestingspunktet for blokkene er ikke senket, men

bakken er lukket i akterkant. Med andre ord er det kreggende horisontale momentet det samme men oppdriften er betydelig forbedret. Effekten av dette er vist i figur 4.

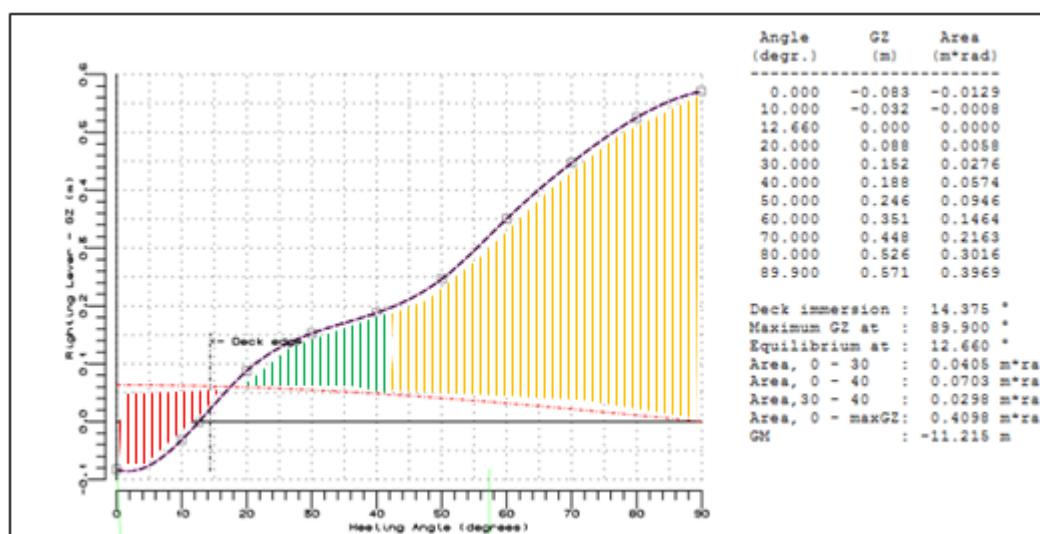
Figur 5: Fartøyets GZ-kurve (fiolett) og kreggende moment kurve (rød). Disse kurvene skjærer hverandre ved ca. 18° slagside. Kilde SHT

Som det fremgår av figur 5 vil kombinasjonen av senket angrepspunkt og økt oppdrift gi en ytterligere positiv effekt på fartøyets evne til å overleve. Fartøyet ville få et maksimalt krengeutslag på ca. 40° til babord, men ha tilstrekkelig rettende energi til å bringe fartøyet tilbake i likevekt på ca. 16°. Fartøyet vil ha nødvendig reststabilitet til også å håndtere andre påkjenninger. Man kan også se av figuren at fartøyet ville ha positiv stabilitet også ved 90° krenkning. Dette skyldes at bakken ville flyte så høyt at vannet ikke ville nå «downflooding» punktet på lasteluken.

Også dette scenariet baseres på utgangsscenarioet, men her belyses effekten av både senket angrepspunkt og lukket bakk. Effekten av dette vises i figur 5.
