# RAPPORT

## Sjø 2016/12

## RAPPORT OM SJØULYKKE - M/S STARKAD, KANTRING VED FITJAR 22. FEBRUAR 2014

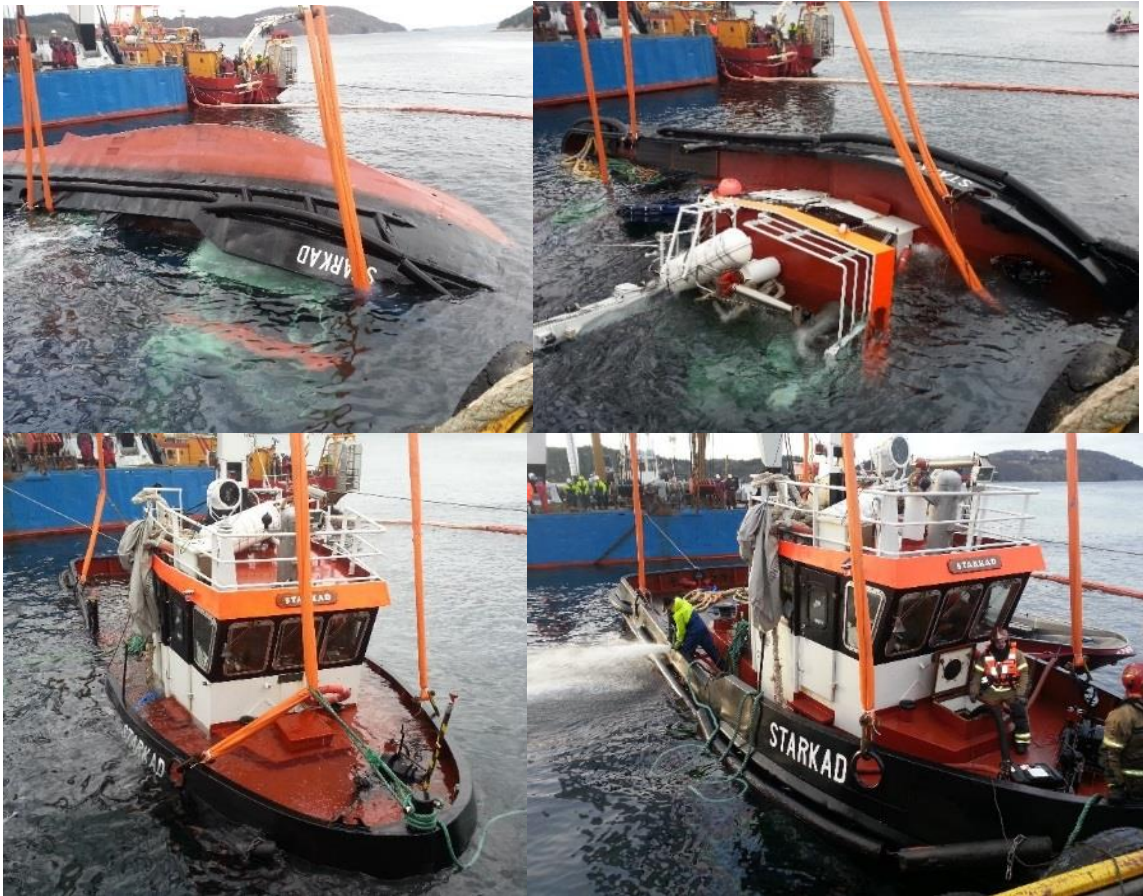
Kranfartøyet Eide Lift 7 med bistand av slepebåten Eide Max fra Eide Marine Services AS rettet Starkad 27. februar 2014. Dykkerfartøyet Scuba fra Amundsen Diving AS var plattform for dykkeroperasjonene i forbindelse med rettingen. Personell fra Fitjar brannvesen sto for lensing av fartøyet. Starkad ble rettet i motsatt retning av kantringsretningen.

Figur 12: Starkad ble rettet og lenset 27. februar 2014. Foto: BK Marine AS

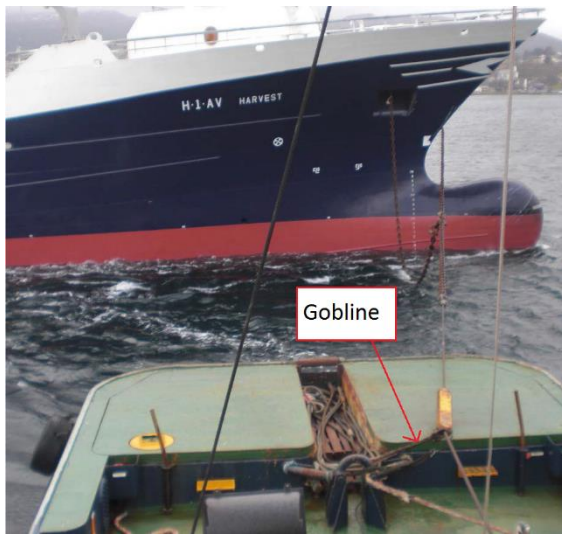
Eksempel på bruk av gobline er vist i figur 22. Bildet viser akterdekket på FFS Atlas med nybygget på slep under manøvrering utenfor Fitjar på ulykkesdagen. Goblina er ført via et fast slepeøy montert akter i senter på dekket, og enden på goblina er sjaklet inn på slepeforbindelsen. På bildet fører «slakken» i goblina mellom slepeøyet og

slepeforbindelsen til at slepeforbindelsen kan vandre i en viss sektor i både horisontal- og vertikalplanet.

Figur 22: Gobline via slepeøye akter er sjaklet inn på slepeforbindelsen. Foto: FFS Atlas

Bruk av gobline og liknende utstyr representerer således en preventiv sikkerhet mot stor krenkning/kantring som følge av tverrskips belastning fra slepeforbindelsen. Som følge av mange kantringer, særskilt med konvensjonelle slepebåter, har myndighetene i enkelte havner utenlands påbudt bruk av gobline dersom tauepunktet befinner seg tilnærmet midtskips.

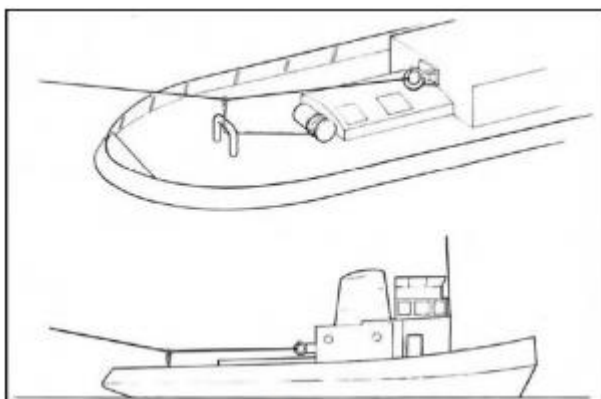
Figur 23: Gobline koplet til vinsj. Illustrasjon: MAIB

Ombord i Starkad ble det ikke praktisert bruk av gobline eller liknende utstyr.

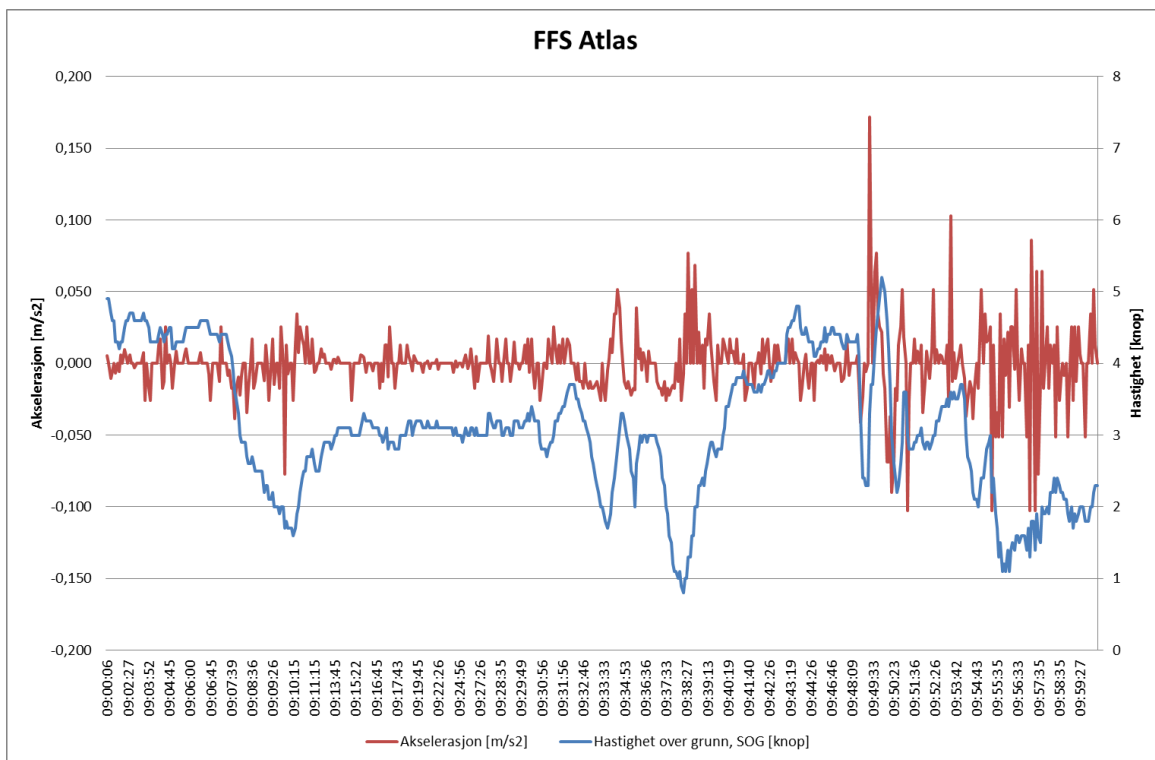
Fra Kystverket mottok SHT AIS-data for fem timer av FFS Atlas' seiling på ulykkesdagen, fra kl. 0700 – 1200 UTC. Det meste av informasjonen viser fartøyets manøvreringer i farvannet utenfor Fitjar og ved ett annet tilfelle var akselerasjonen like stor som nevnt ovenfor. Kun i ett tilfelle var akselerasjonen større,  $0,18 \text{ m/s}^2$ . I relasjon til fartøyets generelle manøvreringsmønster må derfor akselerasjonen kl. 09:49:26 karakteriseres som betydelig.

Figur 1: Hastighet og akselerasjon kl. 0900 – 1000 UTC. Kilde: SHT/Kystverket

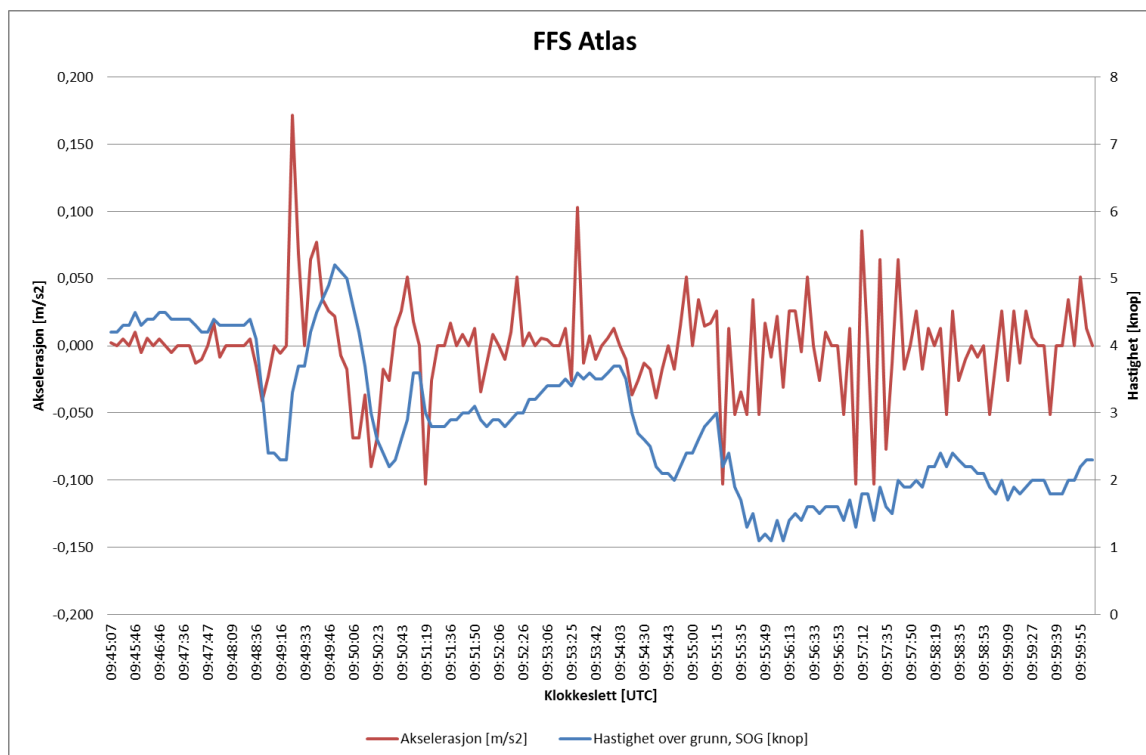
I figur 3 er alle registrerte AIS-data i tidsrommet 09:48:26 – 09:50:37 gitt i tabellform. Signalene er registrert i varierende tidsintervall, fra 1 til 20 sekunder. Akselerasjonen som er anført kl. 09:49:26 i tabellen og som førte til over 5 knops hastighet, er beregnet til  $0,171 \text{ m/s}^2$ . Akselerasjoner er forøvrig beregnet av SHT på grunnlag av registrerte hastigheter og tidspunkter.

Figur 2: Hastighet og akselerasjon kl. 0945 – 1000 UTC. Kilde: SHT/Kystverket

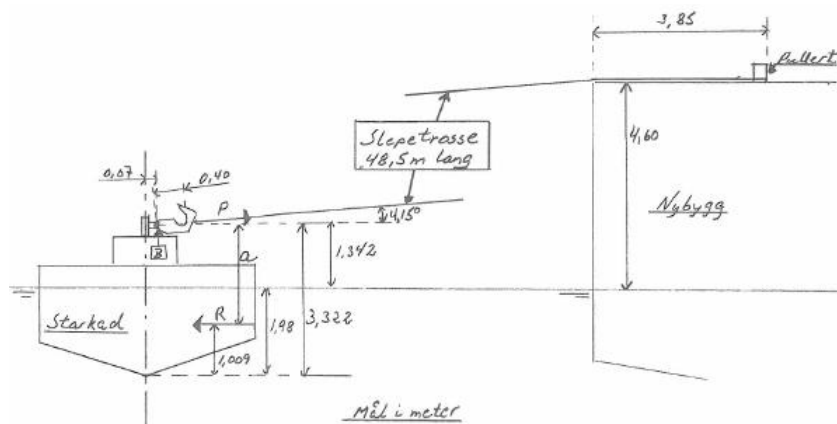
I henhold til vurdering av slepets hastighet ved kantringen (vedlegg C), hadde slepet og derav slepetauet mellom Starkad og nybygget, en hastighet mellom 3,7 og 4,7 knop i kantringsbevegelsen. I vedlegg C konkluderes det med at strøm har vært tilnærmet fraværende under- og like etter kantringen. Det er derfor ikke korrigert for strøm i vurdering av hastigheter gjennom vannet i dette vedlegget. Da tauet strammet til lå Starkad mer eller mindre på tvers av slepets kurs og situasjonen var som vist i figur 1. Målene i figuren fremkommer av SHTs målinger ombord i nybygget og i Starkad samt fra utførte stabilitetsberegninger og tegninger for Starkad. Videre er politiets måling av slepetrossen lagt til grunn.

Figur 1: Situasjonen da slepetauet strammet til. Illustrasjon: SHT

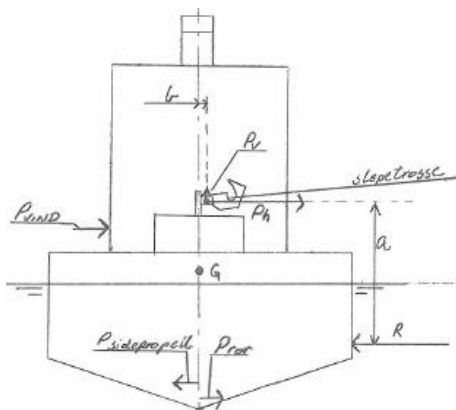
Krengemoment som følge av kraft i tauet, M<sub>TK</sub>, er gitt ved kraften P<sub>h</sub> og vertikalarmlen a mellom P<sub>h</sub> og R, se figur 1 og 2.

$$M_{TK} = P_h \times a = 4,22 \times 2,313 = 9,76 \text{ tm}$$

Figur 2: Fremtredende krefter, sett aktenfra. Illustrasjon: SHT

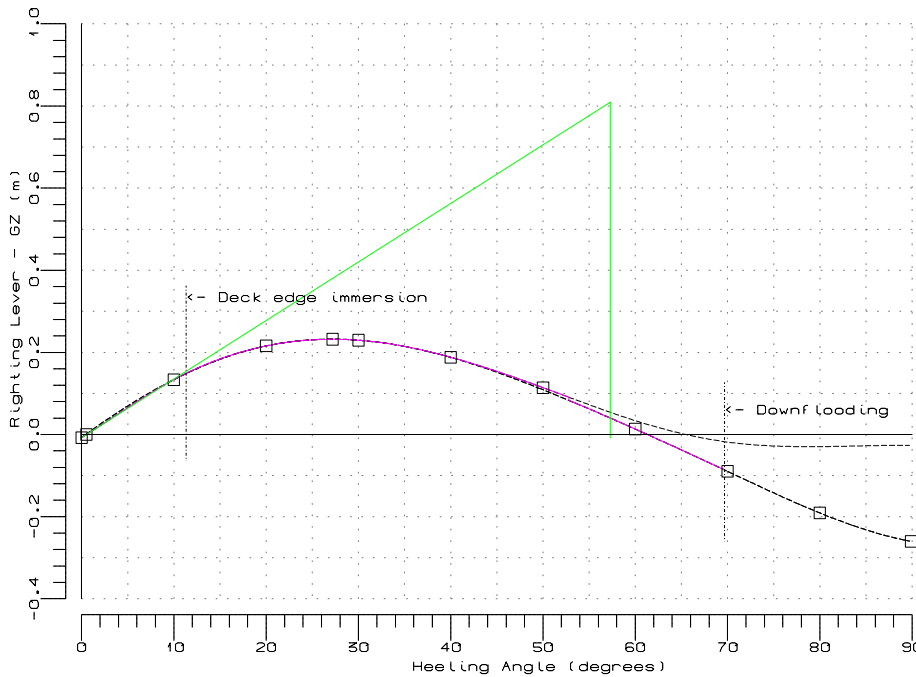
Downflooding	: 69.687 °
Deck immersion	: 11.328 °
Maximum GZ at	: 27.200 °
Equilibrium at	: 0.530 °
Area, 0 - 30	: 0.0827 m*rad
Area, 0 - 40	: 0.1198 m*rad
Area, 30 - 40	: 0.0371 m*rad
Area, 0 - maxGZ	: 0.0714 m*rad
GM	: 0.817 m

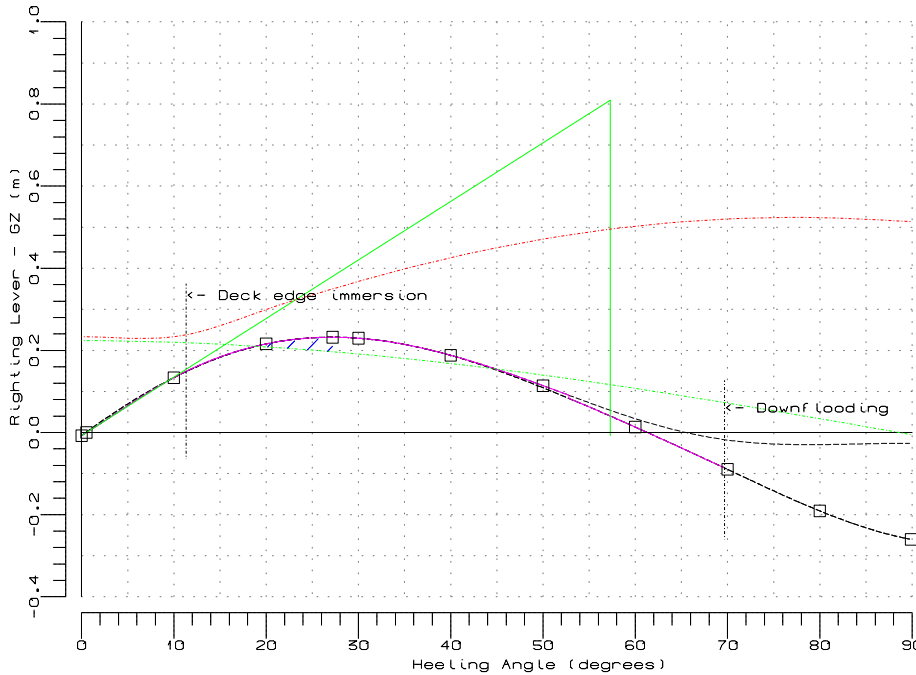
Loading Condition no. : 7  
 Condition Id. text : Havaritilstand m/ løft

INTACT STABILITY CONTROL According to NMD Tugboat Criteria

Downflooding : 69.687 °  
 Heel, 5 kn pull : 90.000 °  
 Wet Lateral Area : 22.240 m<sup>2</sup>  
 VCG of Wet Area : 1.006 m  
 Heel, own Thrust : 18.913 °  
 Area, Resid. : 0.0031 m\*rad

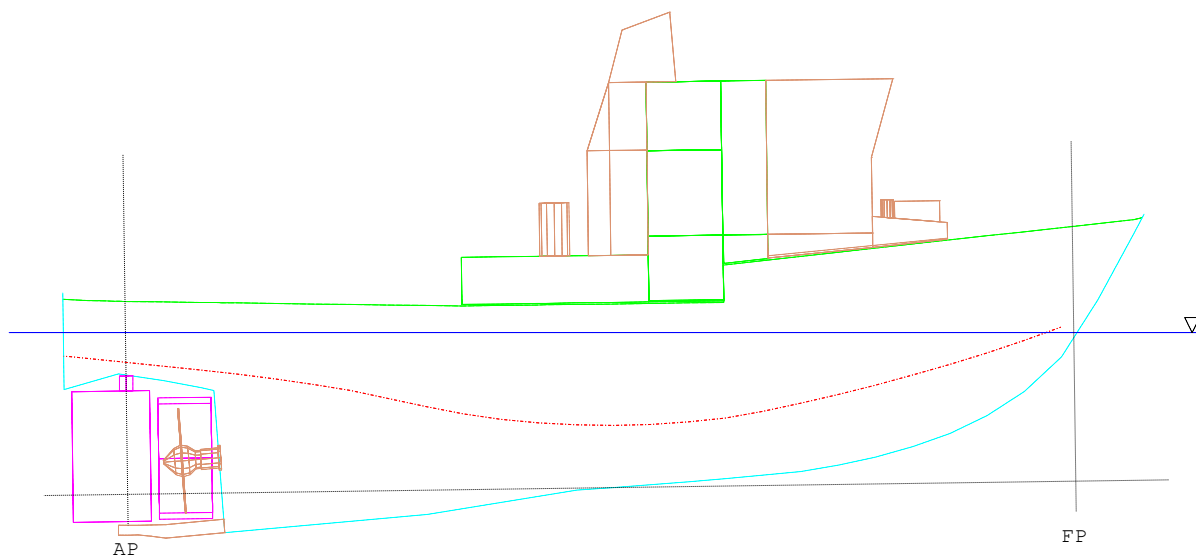
Stability Margin ..... : -0.045 m

Stability Conclusion . : NOT OK !!

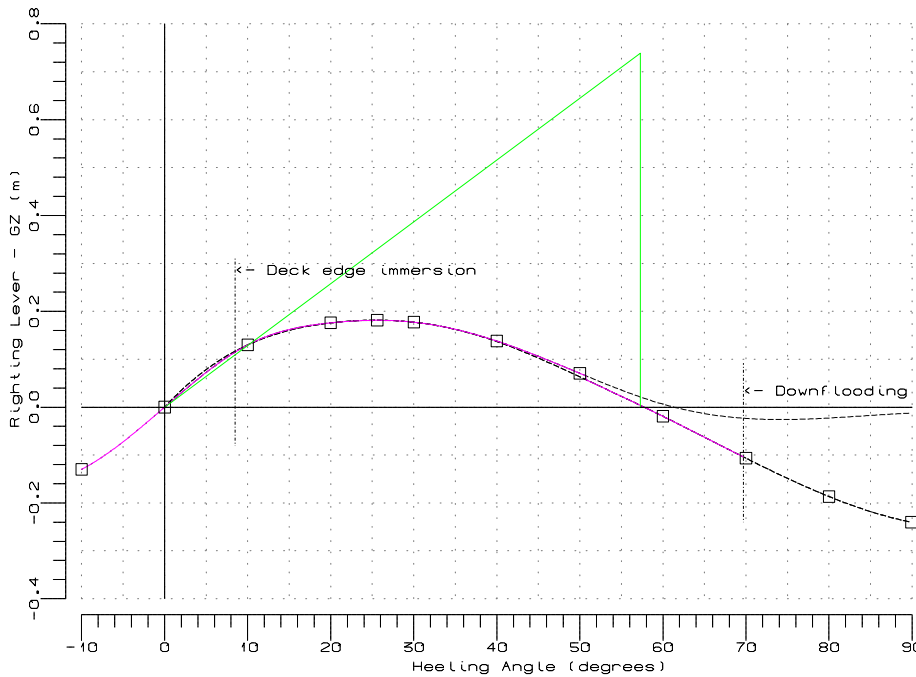
Loading Condition no. : 2  
 Condition Id. text : Regelkondisjon bunkersbåt 100%

Downflooding : 69.687 °  
 Deck immersion : 8.477 °  
 Maximum GZ at : 25.600 °  
 Area, 0 - 30 : 0.0713 m\*rad  
 Area, 30 - 40 : 0.0994 m\*rad  
 Area, 0 - maxGZ: 0.0575 m\*rad  
 GM : 0.739 m

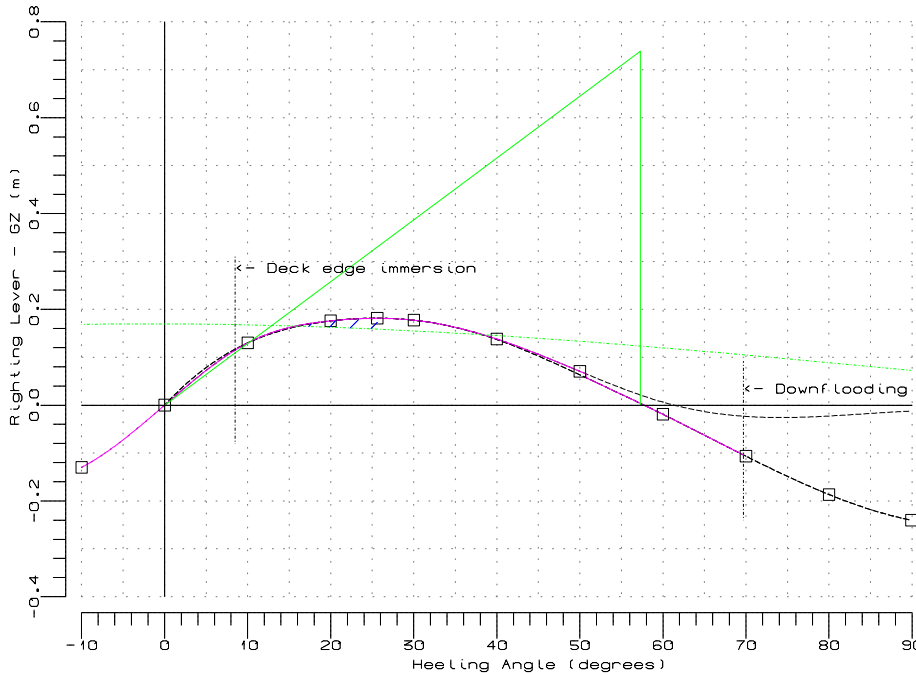
Loading Condition no. : 2  
 Condition Id. text : Regelkondisjon bunkersbåt 100%

Downflooding : 69.687 °  
 Heel, own Thrust : 16.084 °  
 Area, Resid. : 0.0024 m\*rad

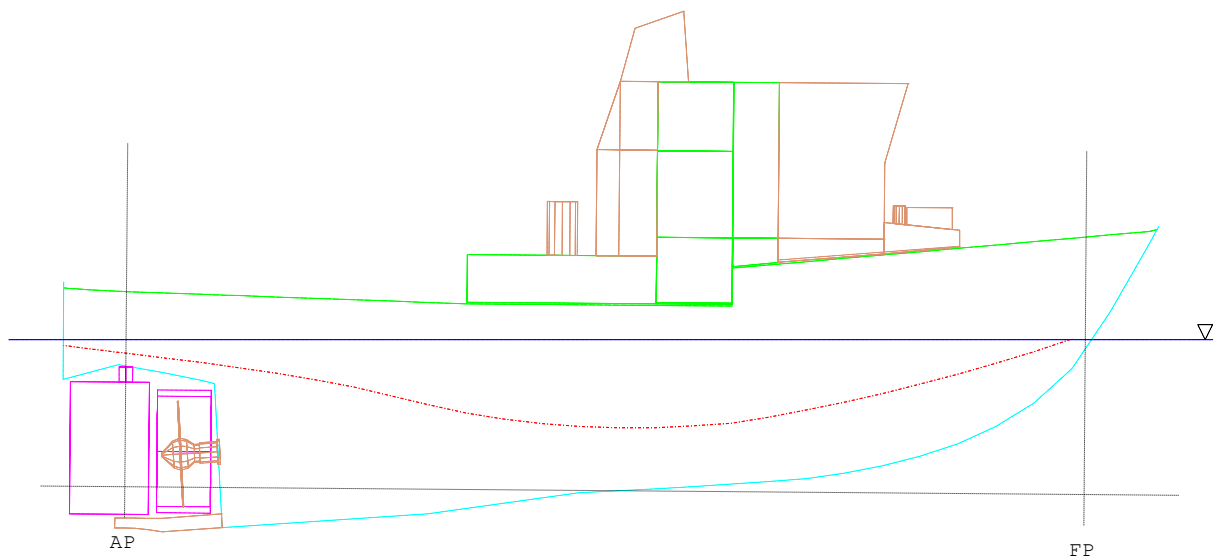
KGmax, intact, calc. . : 2.199 m

Stability Margin ..... : 0.053 m  
 Stability Conclusion . : OK

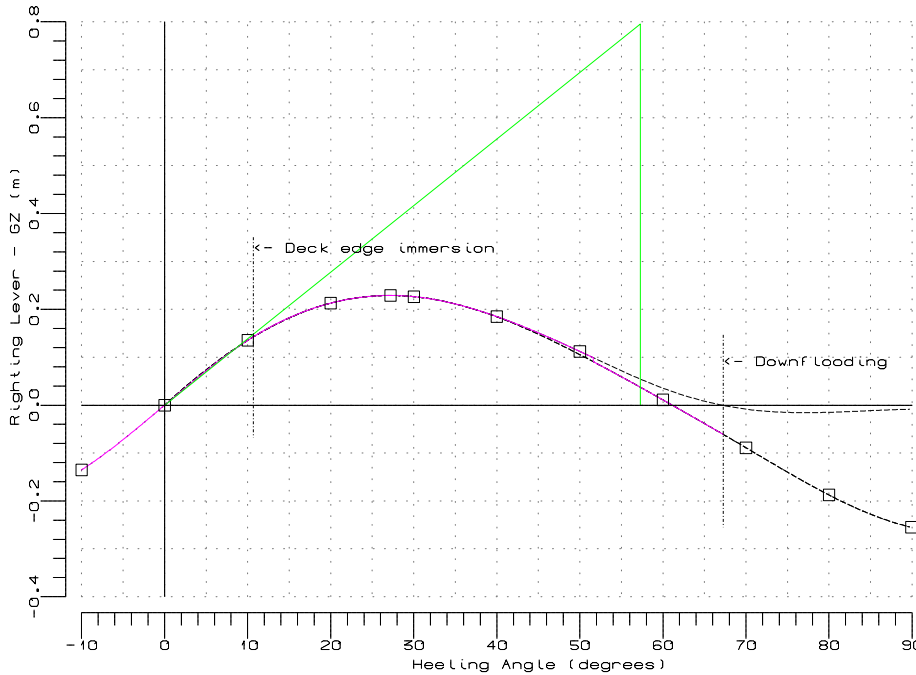
Loading Condition no. : 5  
 Condition Id. text : Regelkondisjon slepebåt 100%

Downflooding : 67.266 °  
 Deck immersion : 10.664 °  
 Maximum GZ at : 27.200 °  
 Area, 0 - 30 : 0.0829 m\*rad  
 Area, 0 - 40 : 0.1194 m\*rad  
 Area, 30 - 40 : 0.0365 m\*rad  
 Area, 0 - maxGZ: 0.0718 m\*rad  
 GM : 0.796 m

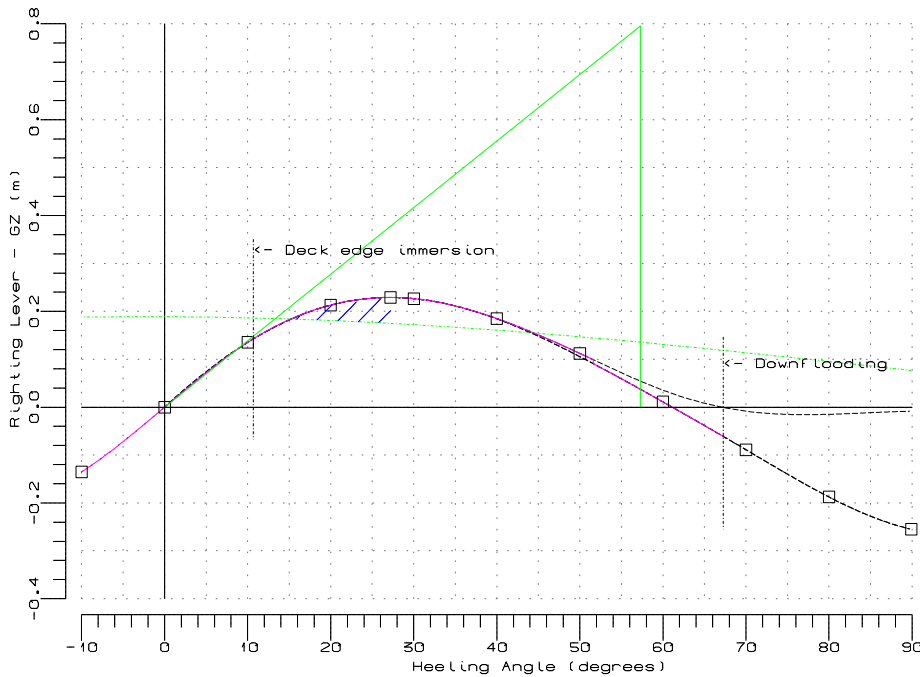
Loading Condition no. : 5  
 Condition Id. text : Regelkondisjon slepebåt 100%

Downflooding : 67.266 °  
 Heel, own Thrust : 15.257 °  
 Area, Resid. : 0.0072 m\*rad
