RAPPORT

Sjø 2017/11

RAPPORT OM SJØULYKKE - MANN OVER BORD FRA FISKEFARTØYET ALEXANDER VED KROKEIDET 23. DESEMBER 2016

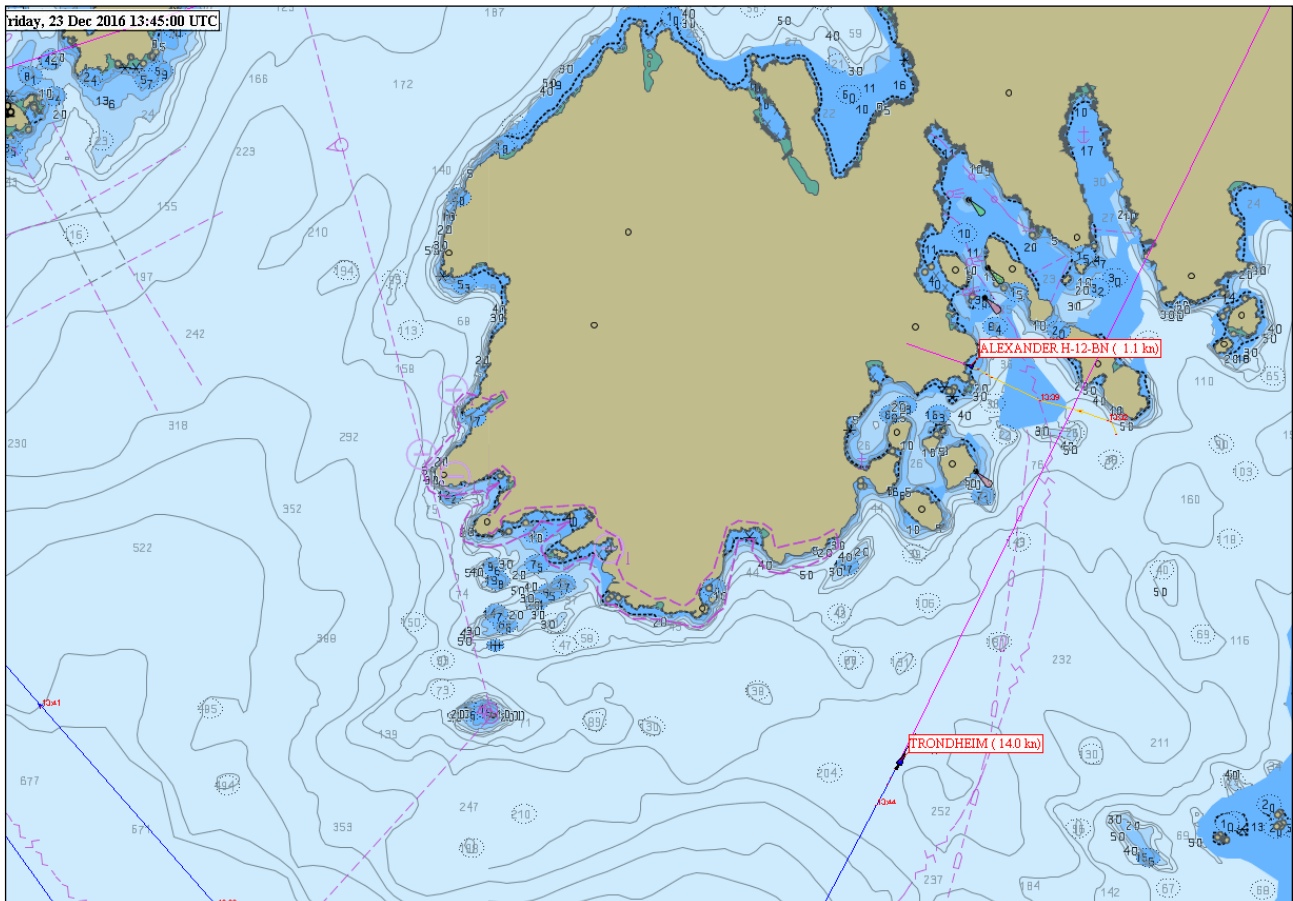
Figur 1: AIS spor fra M/F Trondheim og fiskebåten Alexander viser begge fartøys kurs, posisjon og fart kl. 13:45:00 UTC/14:45:00 LT. Kilde: Kystverket

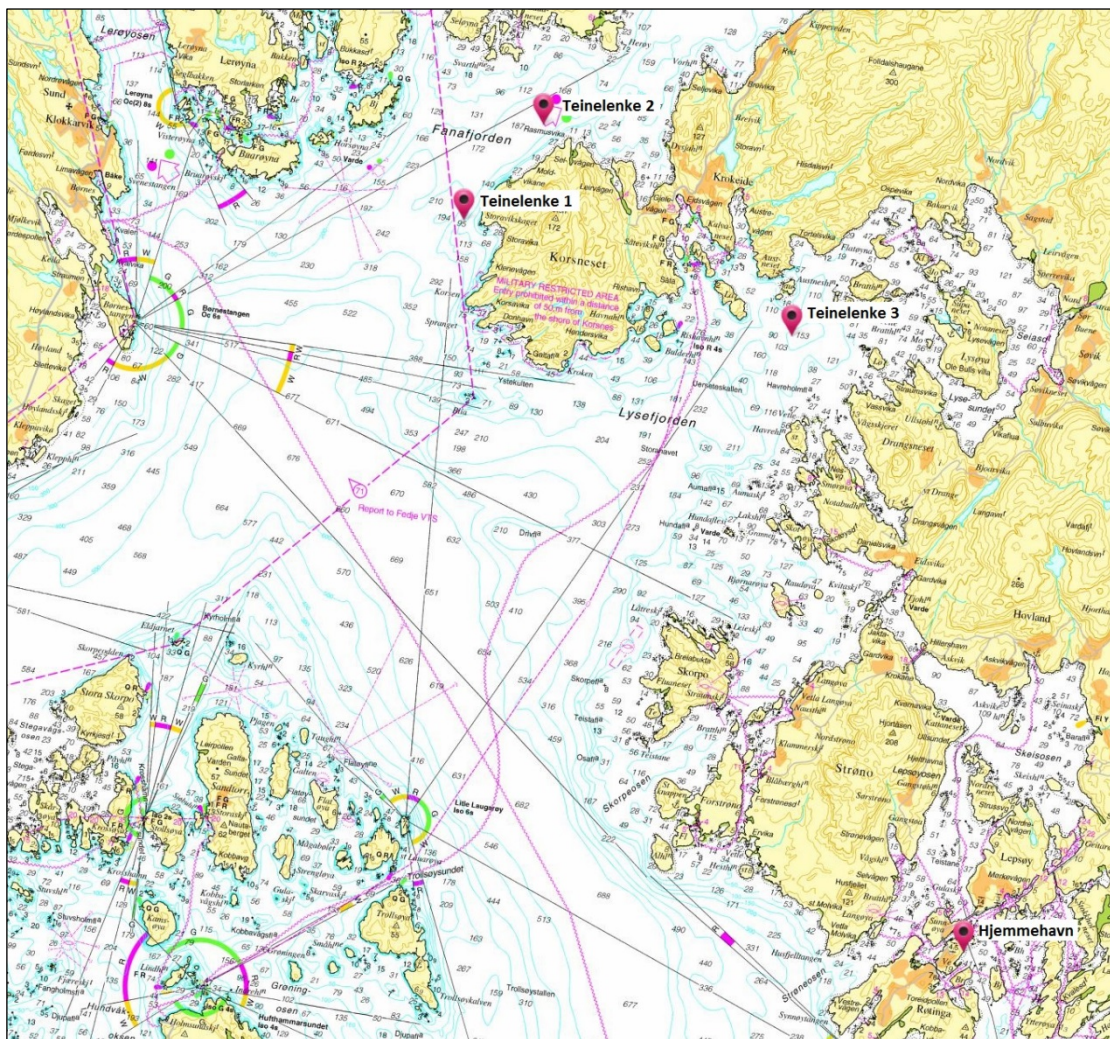
Figur 3: Markering av hvor teinelenkene sto. Kart: Kystinfo, Kystverket

Fiskeren hadde tre lenker à 25 teiner i sjøen denne dagen, hvorav to lenker sto henholdsvis vest og nordvest av Korsneset i Fanafjorden, mens den tredje sto i Lysefjorden ved Langøyna sydøst av Krokeide.
