RAPPORT

Sjø 2018/03

RAPPORT OM SJØULYKKE - FALL OVER BORD FRA BRØNNBÅTEN ØYSUND 16. NOVEMBER 2017

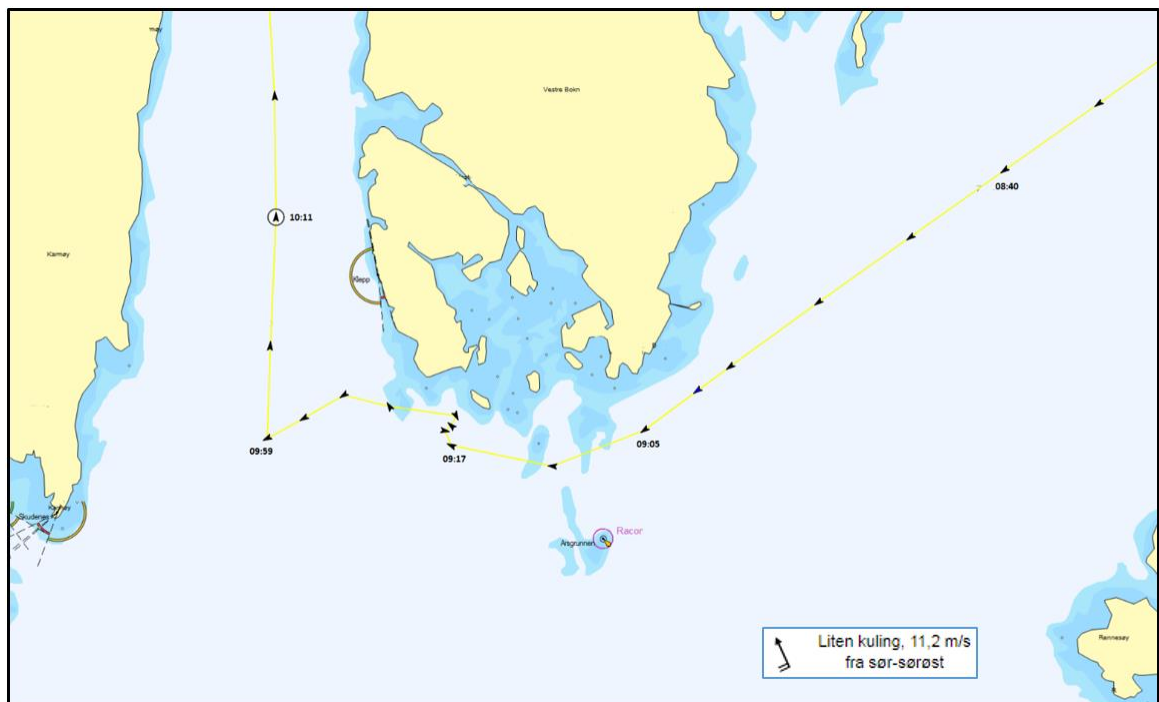
Figur 2: Øysunds seilas. Vindmåling fra 0800. Kilde: EMSA

Vinden tiltok i denne perioden og ifølge målinger fra Kvitsøy målestasjon økte den på sørøstlig frisk bris kl. 0700 til sør-sørøstlig liten kuling kl. 0800, og videre til sørlig liten kuling med sterk kuling i kastene kl. 0900. Været samsvarte godt med det som var meldt.

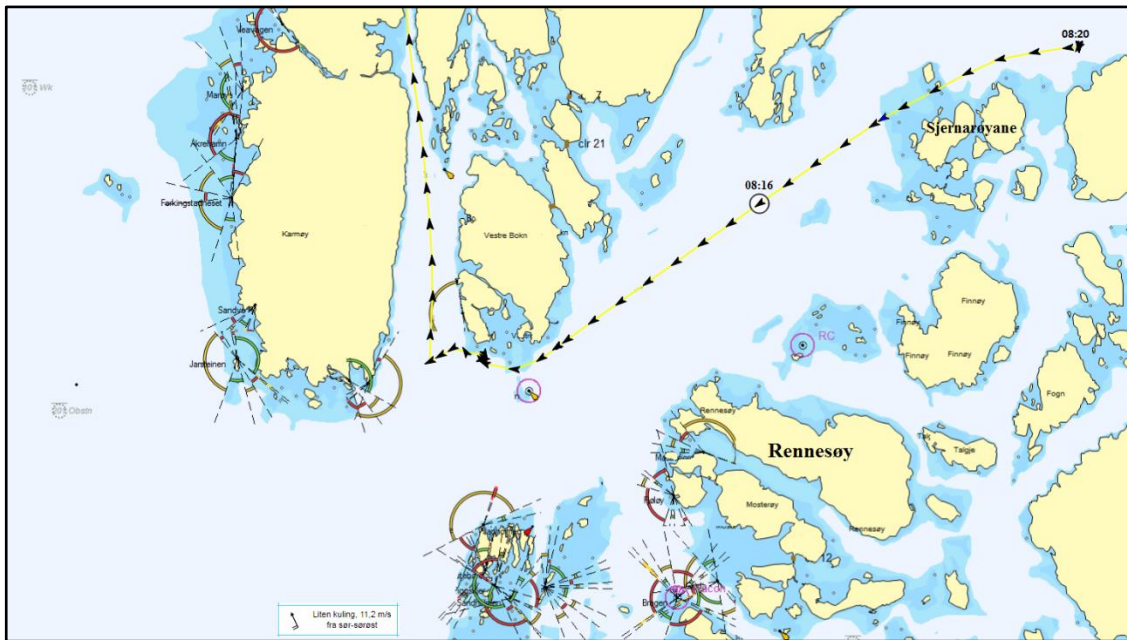
Figur 3: Øysunds seilas. Vindmåling klokken 0800. Kilde: EMSA

Værforholdene hadde forverret seg, men de to mente det ikke var noe problem å ferdes på dekk. De arbeidet omtrent en halv time med å finne frem utstyr på akterdekket. De hadde med seg en høytrykksslange fra naustet som sprakk nesten umiddelbart.

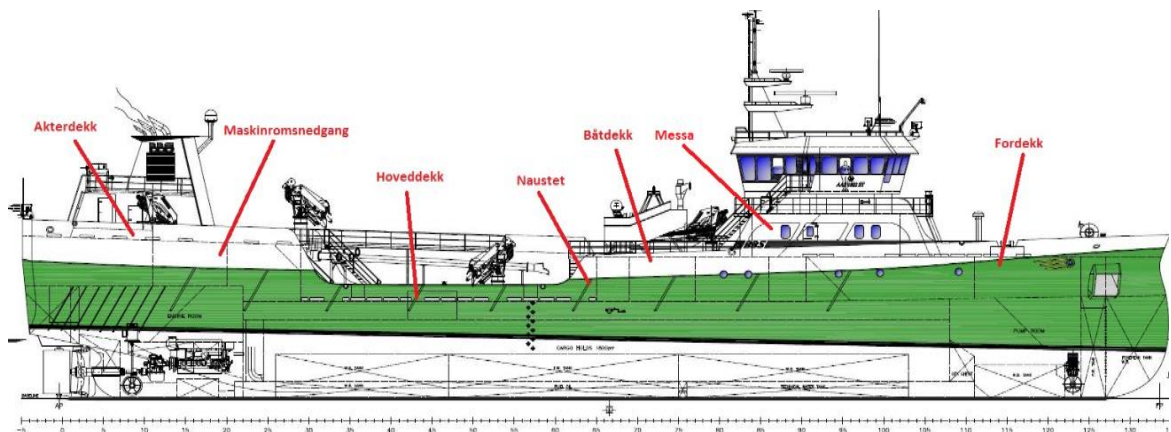
Figur 4: Dekksoversikt. Tegning: Sølvtrans

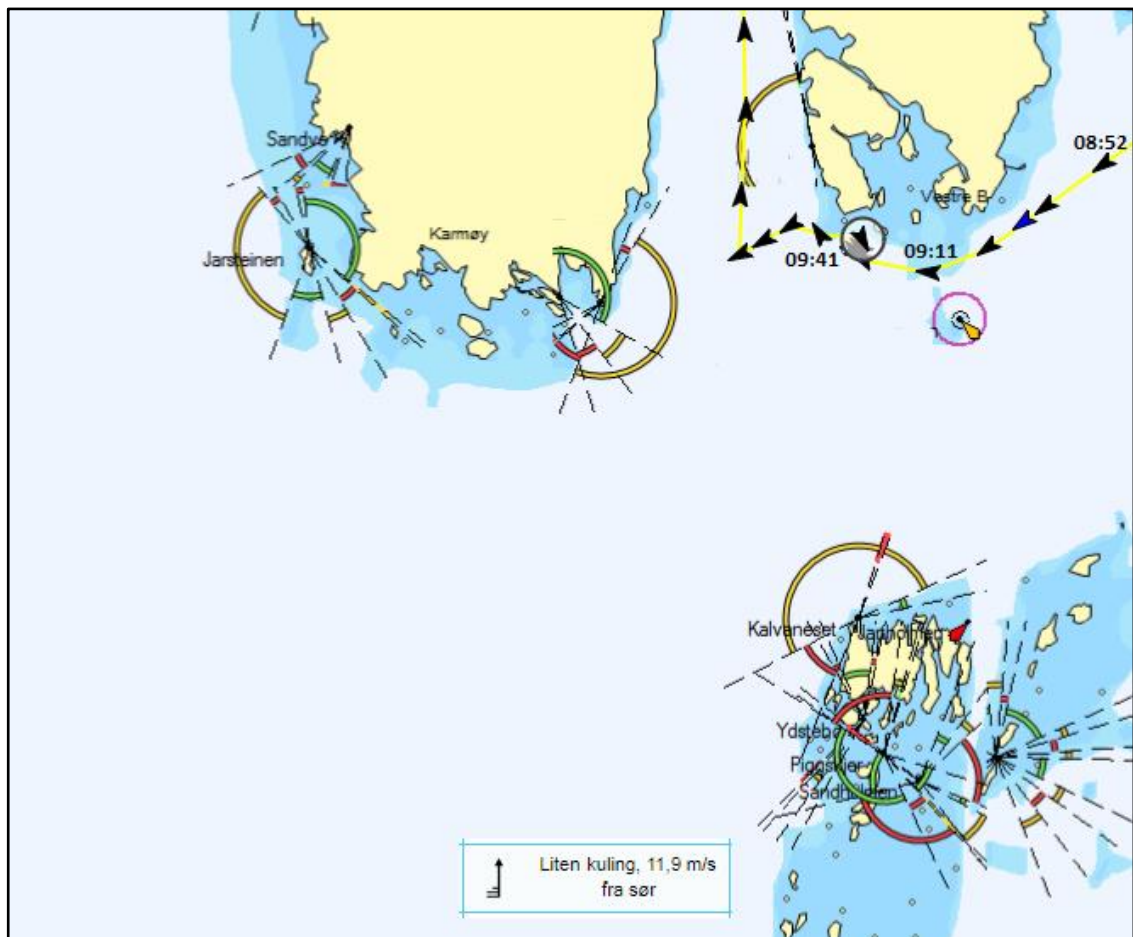
Lærlingen beveget seg fram til naustet for å stenge av vanntilførselen, og deretter dro de inn slangen. Klokken var da trolig rundt 0900 og været var i mellomtiden blitt dårligere og det var betydelig mer sjø på dekk. Øysund hadde kommet klar av Rennesøy og var mer eksponert for været fra sør. Eleven forteller at det kom inn sjø fra alle kanter og at han måtte holde seg godt fast. Han fikk vann til over kanten av oljebuxsa og kjente at føttene lettet fra dekket.

Figur 5: Øysunds seilas. Vindmåling fra klokken 0900. Kilde: EMSA

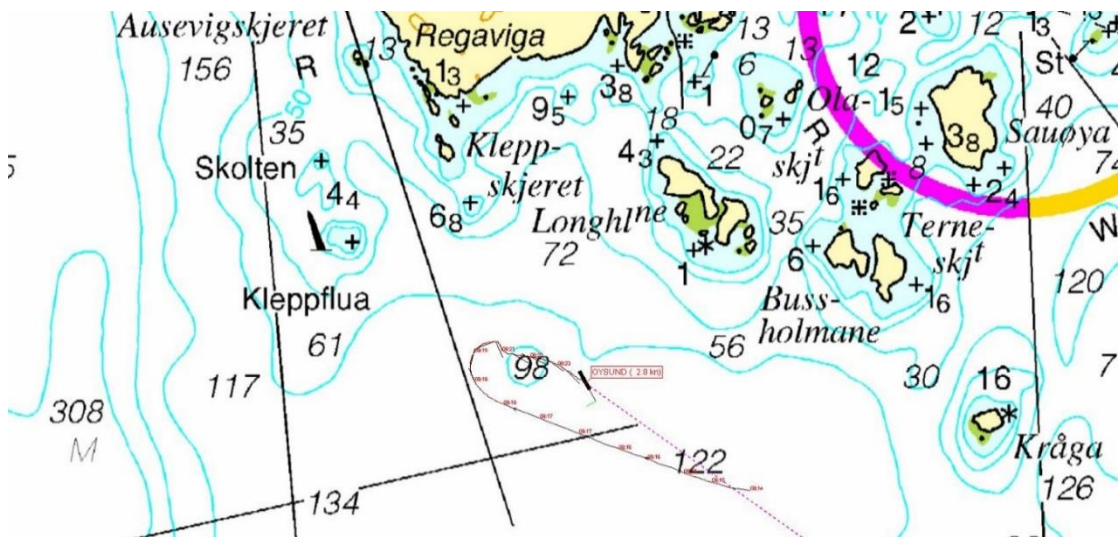
Figur 9: Øysunds posisjon kl. 0925 da kapteinen varslet at de hadde funnet mannen som hadde falt over bord. Kilde: Kystinfo, Kystverket/AIS

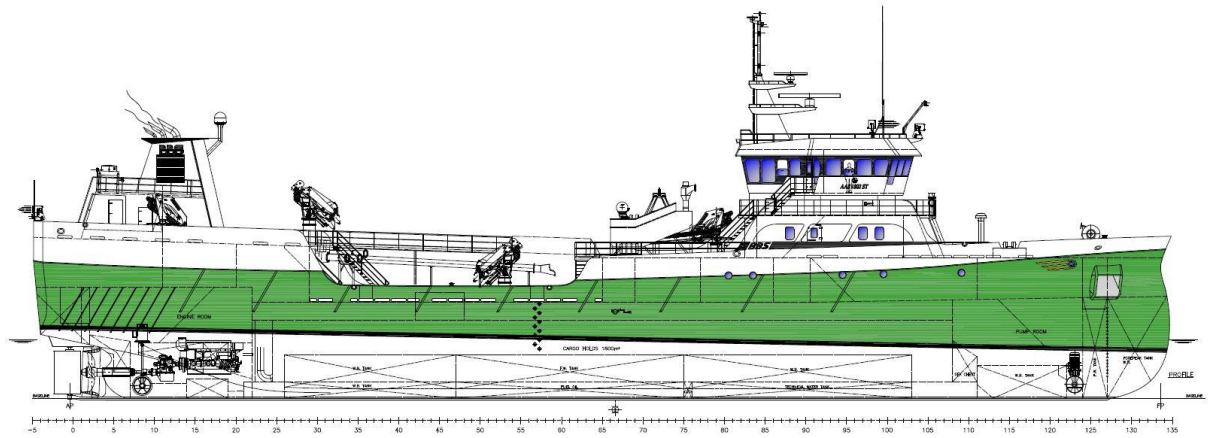
Øysund er en brønnbåt som frakter levende fisk i et lukket system. Fartøyet har et design som er typisk for brønnbåter, med lavt fribord til hoveddekk slik at de enkelt kan laste og losse ved merdene, maskinrommet plassert akter og innredningen forut.

Øysund er 69,86 m lang, 12 m bred og har 600 mm fribord til hoveddekk i fullastet tilstand. Båten er levert av Aas Mek. Verksted og er av typen AAS 1802 ST.

Figur 10: Oversiktstegning av Øysund. Tegning: Sølvtrans
