# RAPPORT

Sjø 2018/04

## RAPPORT OM SJØULYKKE MED ARBEIDSBÅTEN MÅLFRID, LG4857, FORLIS UTENFOR STORØY, NORD-KARMØY 12. MAI 2017

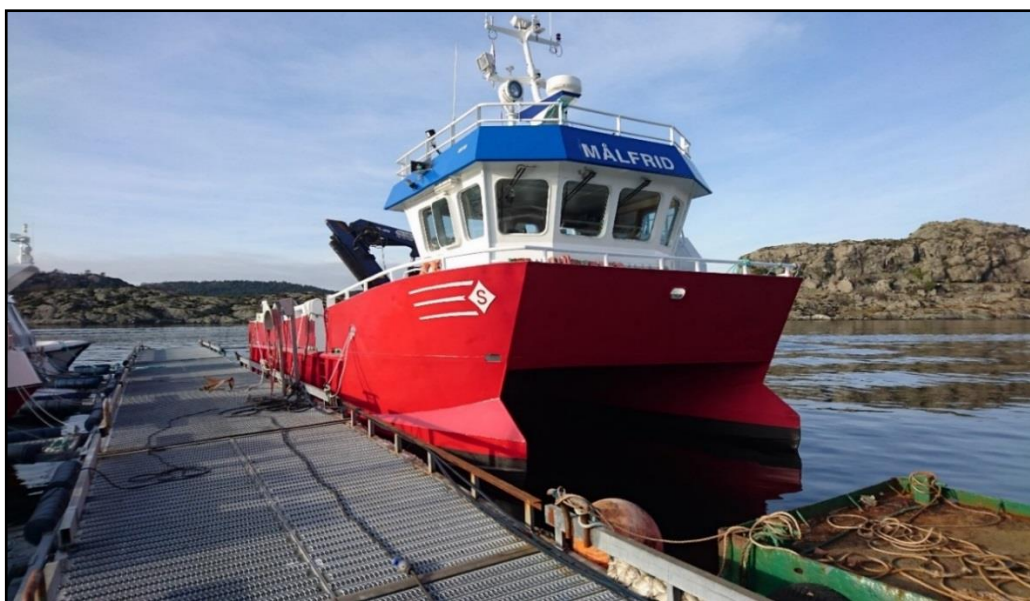
Figur 2: Arbeidsbåten Målfrid, LG4857. Foto: NRS Feøy AS

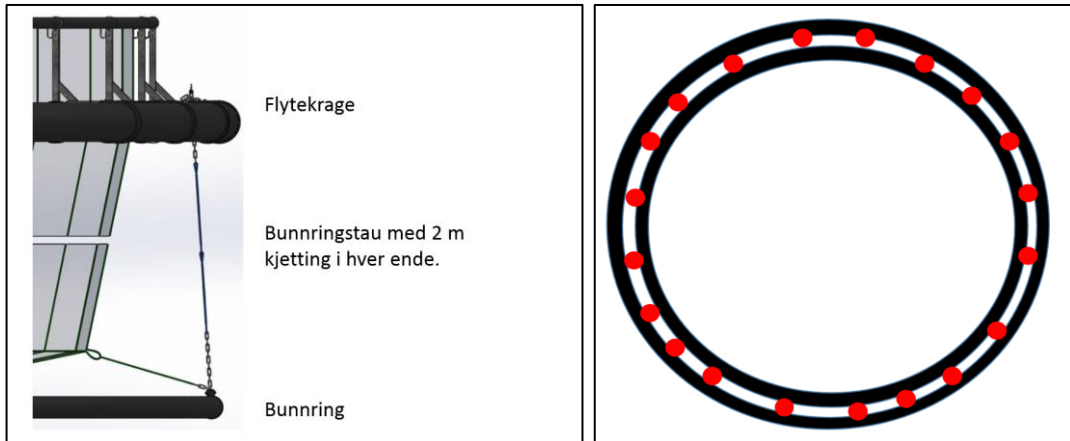
omkrets på 160 meter og bunnringstauene var festet med en innbyrdes avstand på åtte meter, se figur 3. Lengden på det enkelte bunnringstau var ca. 20 meter. Krana på Målfrid skulle kobles til ett og ett bunnringstau og bunnringen skulle heves opp under flytekragen og låses av der. Dette ble ansett som en rutinemessig jobb.

Figur 3: Til venstre sees en del av merden i profil. Til høyre sees merden (flytekragen) ovenfra hvor innfestingen av bunnringstauene er illustrert med røde sirkler. Illustrasjon: NRS Feøy/SHT

Da de kom til den nordlige siden av merden fikk de ett av bunnringstauene inn i styrbord propell. Det hadde oppstått slakk i dette tauet da tauet ved siden av ble hevet. Som følge av belastningen på propellen stoppet styrbord motor. Propellen ble koblet ut og motoren ble startet kort tid etter. Fartøyet ble deretter manøvrert med hekken inn mot flytekragen med baugen nordover og ble fortøyd til flytekragen med tamper fra hvert hjørne.

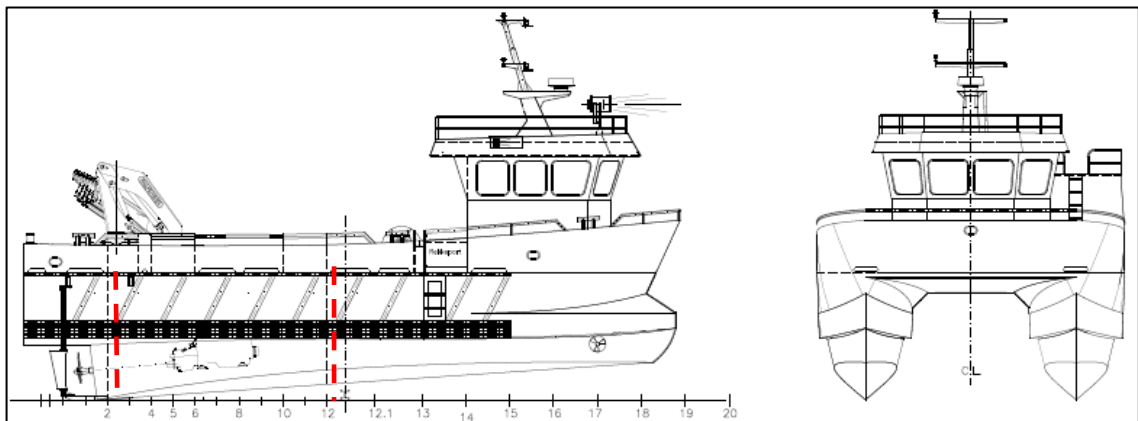
Fartøyet var designet med to separate skrog, men det var arrangert kanaler tverrskips under dekket for gjennomføring av kabler osv. slik at det var åpen forbindelse mellom de to skrogene. Styrehuset var plassert forut med et dekkshus ut i borde på babord side.

Figur 10: Målfrid var designet med to separate skrog. Tverrskipsskottene ved spant 2 og 12 er markert med rødt. Illustrasjon: Sletta Verft AS/SHT

Begge skrogene var arrangert med tverrskipsskott forenfor og aktenfor fremdriftsmaskinene, henholdsvis på spant 2 og 12. De akterste skottene hadde dører uten hengsler, men med to terser på hver side. Dørene måtte derfor tas helt ut av døråpningen for eventuell passasje, se figur 5 og 6. Det var to lensepumper i hvert maskinrom og begge skrogene var utrustet med alarm for høy vannstand.

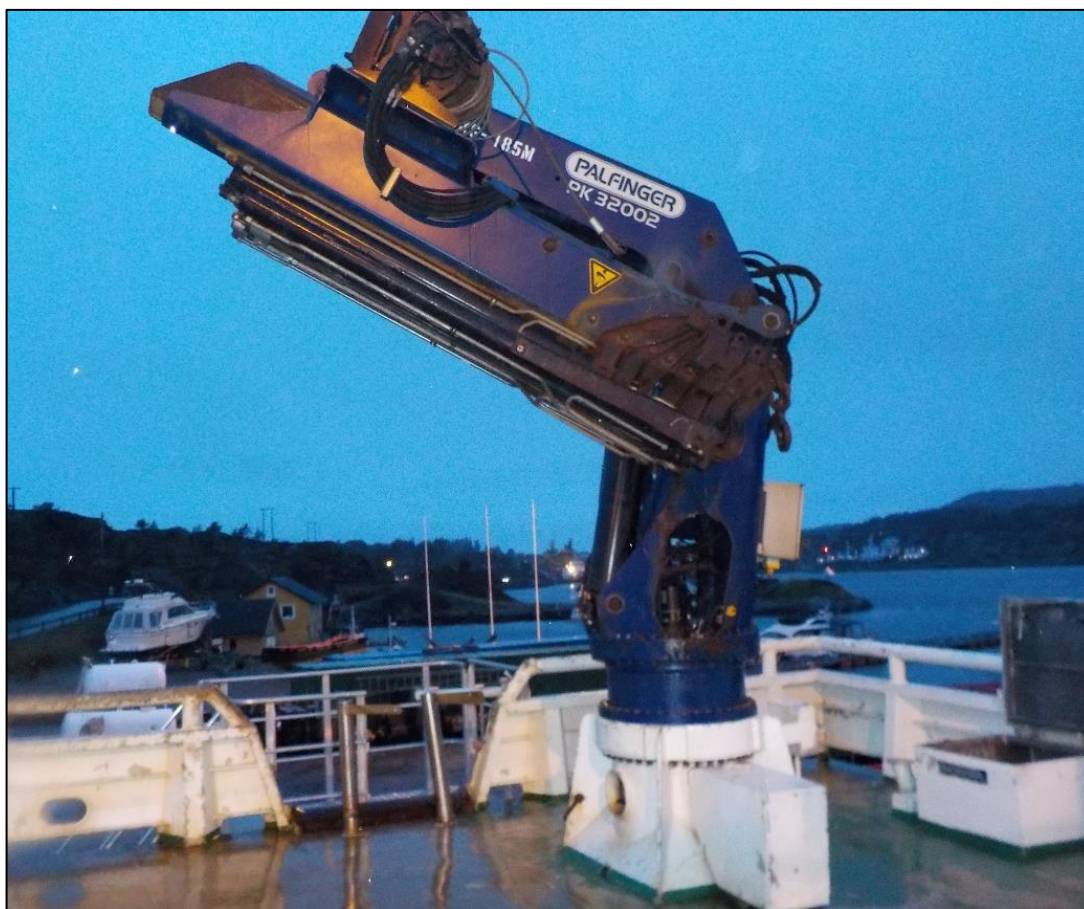
Fartøyet var utstyrt med en Palfinger PK 32002(M) kran levert av Bergen Hydraulic. Kranen hadde SWL («Safe working load», maksimum tillat last) på 700 kg ved 18,5

meter utskyt. I følge spesifikasjoner fra Bergen Hydraulic har Palfinger PK 32002(M) en egenvekt på 3790 kg.

Figur 11: Målfrids kran var en Palfinger PK 32002(M) med SWL på 700 kg ved 18,5 meter utskyt. Foto: NSK
