RAPPORT

Sjø 2019/06

RAPPORT OM SJØULYKKE - BRANN OM BORD PÅ FISKEFARTØYET ASTRID SOFIE 28. NOVEMBER 2018

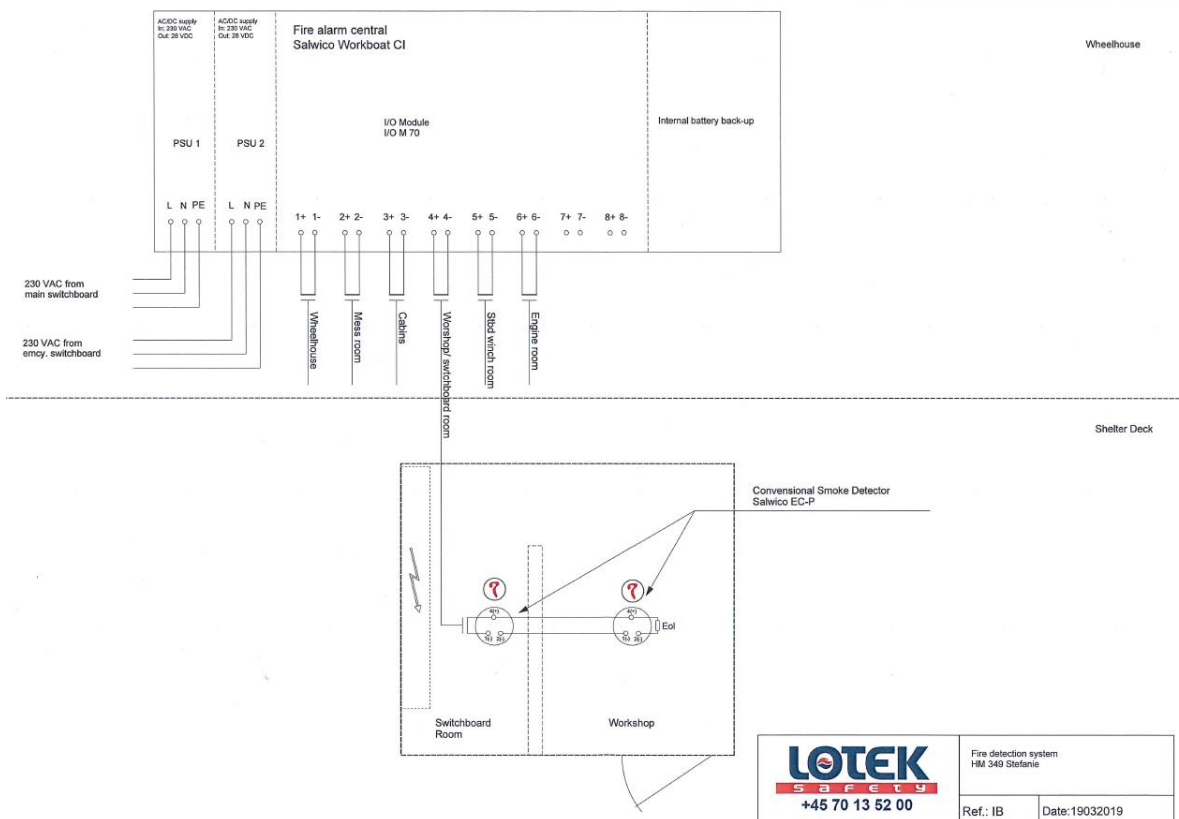
I henhold til brann- og sikkerhetsplanen var rommet beskyttet av røykvarsler. I henhold til byggeverftet ble både teknisk rom og verkstedet utstyrt med optiske røykvarslere koblet i serie da skillet mellom de to rommene ble satt opp. Branneteksjonssystemet i verkstedet og teknisk rom ble dokumentert og ettersendt av verftet Kynde & Toft, se figur 10. Røykvarslerne var koblet til alarmsentralen i styrehuset.

Figur 10: Branneteksjonssystem verksted og teknisk rom. Kilde: Kynde & Toft
