RAPPORT

Sjø 2020/03

TEMARAPPORT OM TEINEFISKEULYKKER

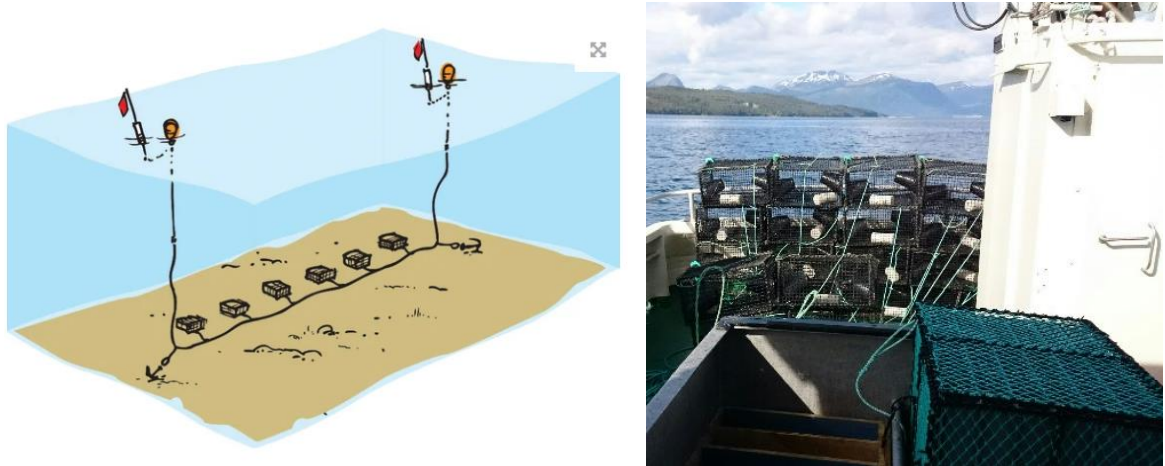
Kombinasjonen av løpende tauverk, fartøyets fremdrift, tyngde fra teine/lodd, samt at fiskeren er alene i båten, innebærer en risiko for å havne i tauverk og bli dratt over bord uten at fiskeren kan få bistand fra andre.

Figur 1: Teinelenke og setting av teiner. Illustrasjon: SHT. Foto: Privat

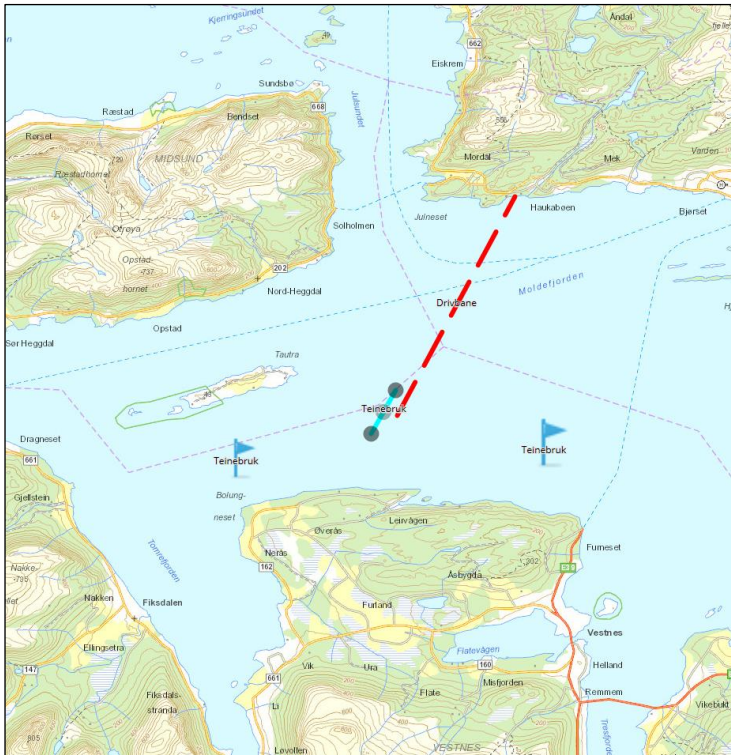
Lørdag 3. november ble en kameratfisker engasjert av Havarikommisjonen for å trekke alle tre teinebrukene for å se etter skader eller andre merker. Ved siste teinelenke (blå linje, se figur 7) ble fiskerens støvel funnet på midten av bruket (etter teine nummer 12). Støvelen satt fast i tauet mellom teinene.

Figur 7: Fiskefartøyet Malins bevegelser (rød stiplet linje) og teinebruk 30. oktober 2017. Kart:© Kartverket. Illustrasjon: SHT
