RAPPORT

Sjøfart 2021/01

RAPPORT OM FORLIS MED FISKEFARTØYET FAY LEYU/9827619 NORDØST AV HONNINGSVÅG 28. DESEMBER 2019

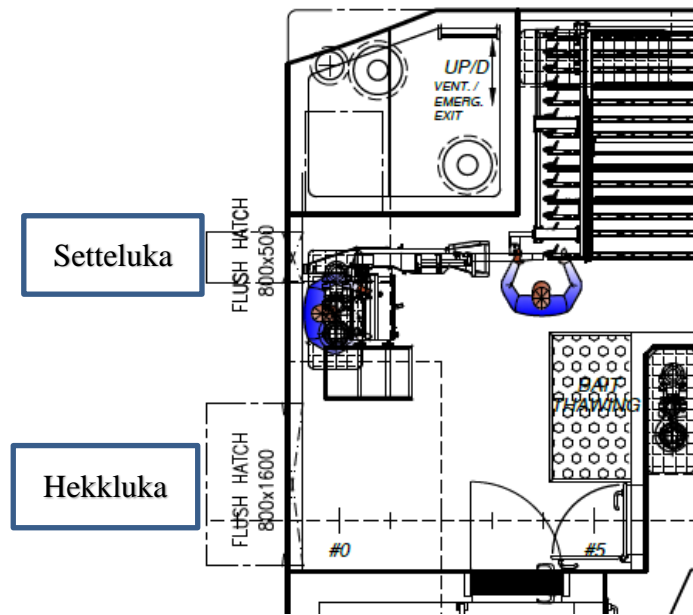
Figur 7: Utsnitt av akterlukene fra generalarrangementet. Tegning/illustrasjon: Rederiet

I fartøyets akterende var det to luker på hoveddekket; en setteluke som ble benyttet til å sette fiskeline, og en hekkluke som ble benyttet til å tre stjerten opp til dreggluka på shelterdekk. Begge lukene førte inn til egnerommet (se figur 7 og figur 8).

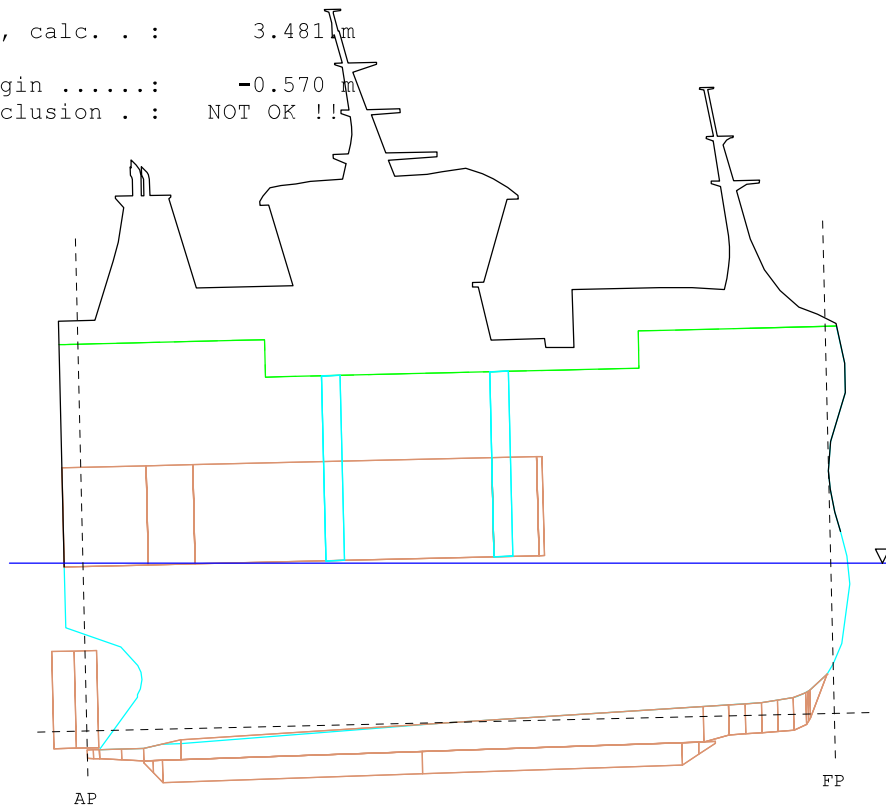
Stability Margin : -0.570 m

Stability Conclusion . : NOT OK !!!

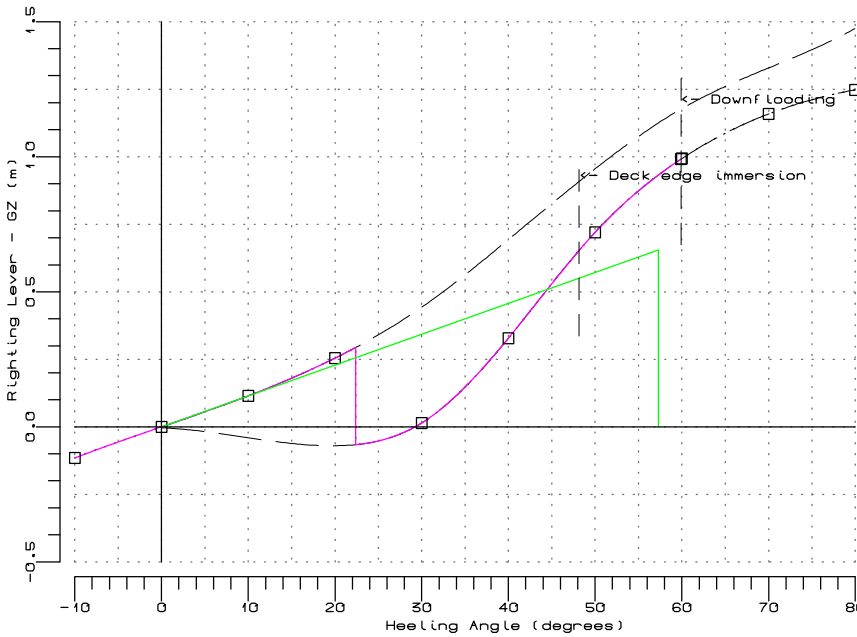
Loading Condition no. : 2
 Condition Id. text : Setting av line 28.12.19

Angle (degr.)	GZ (m)	Area (m*rad)
-10.000	-0.115	-0.0098
0.000	0.000	0.0000
10.000	0.115	0.0098
20.000	0.254	0.0415
30.000	0.014	0.0481
40.000	0.328	0.0752
50.000	0.720	0.1674
59.902	0.991	0.3172
60.000	0.993	0.3189
70.000	1.159	0.5080
80.000	1.248	0.7190

Downflooding	: 59.902 °
Deck immersion	: 48.164 °
Maximum GZ at	: 59.902 °
Area, 0 - 30	: 0.0481 m*rad
Area, 0 - 40	: 0.0752 m*rad
Area, 30 - 40	: 0.0271 m*rad
Area, 0 - maxGZ	: 0.3172 m*rad
GM	: 0.656 m
