RAPPORT

Sjøfart 2021/02

RAPPORT OM FORLIS MED FISKEFARTØYET M/S STIAN-ANDRE I ØKSFJORD 1. OKTOBER 2020

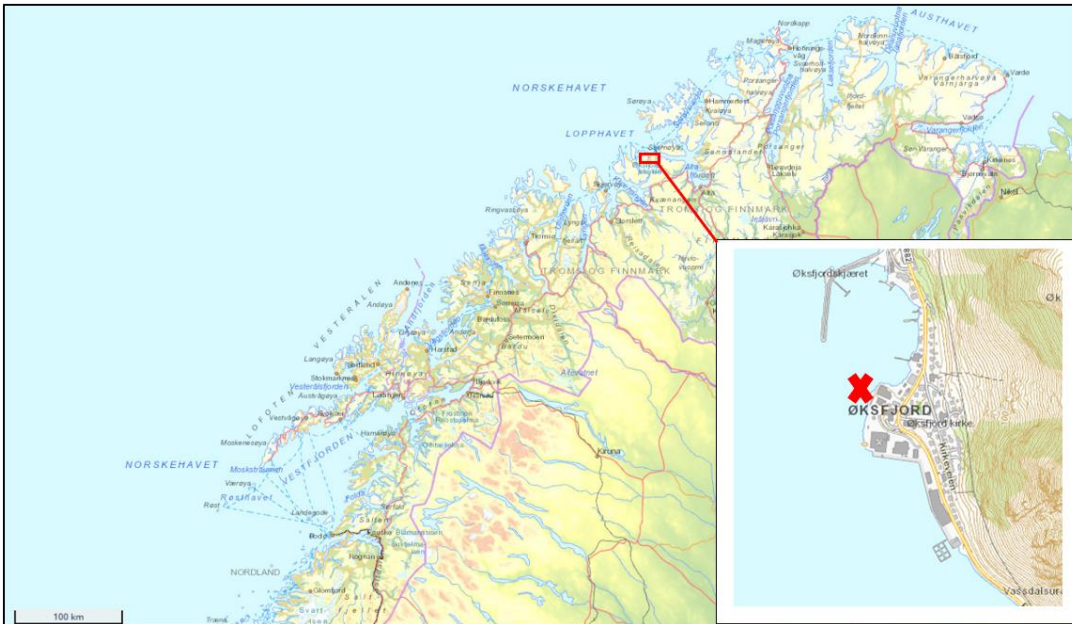
Torsdag 1. oktober 2020 kl. 1500 ble Statens havarikommisjon (SHK) varslet av Sjøfartsdirektoratet om at fiskefartøyet Stian-Andre hadde forlist utenfor kai i Øksfjord. Fartøyet hadde kollidert med en fiskemerd og fått hull i skroget rundt vannlinjen slik at det tok inn vann. Fartøyet hadde deretter fått blackout slik at lensepumpene ikke fungerte, noe som førte til at fartøyet sank like utenfor kai. Mannskapet hadde gått trygt i land fra fartøyet. Se figur 1 for ulykkesstedet.

Figur 1: Fartøyets siste bevegelser mot Øksfjord fiskemottak. Kart: SHK/Kystinfo, Kystverket

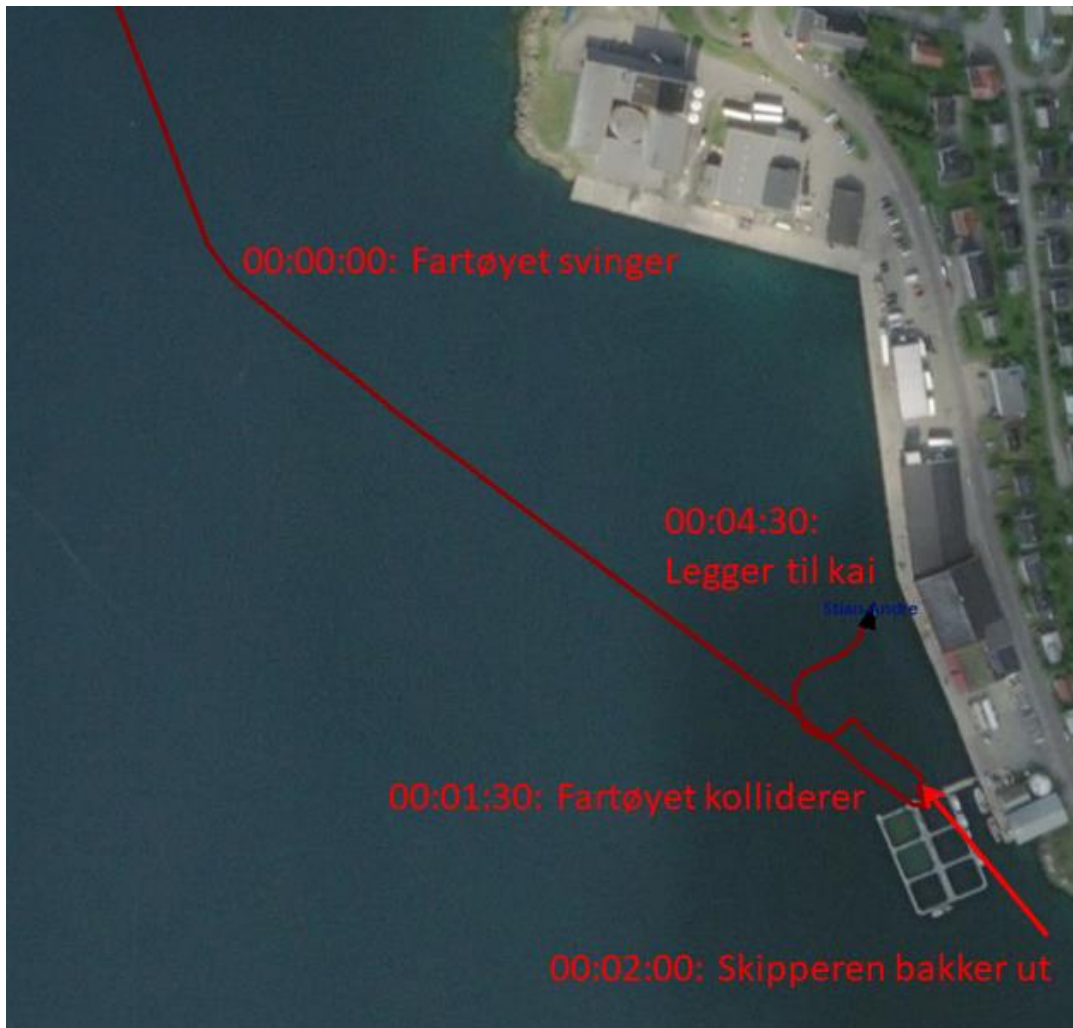
Figur 3: Fartøyets siste bevegelser mot Øksfjord fiskemottak. Kart: SHK/Kystinfo, Kystverket

Da fartøyet passerte kaiplassen (se figur 3) der de skulle fortøye, skjønte styrmannen at de kom til å kollidere med merdene som lå utenfor kaia. Styrmannen har fortalt at han trodde skipperen var våken siden fartøyet hadde dreid noen grader mens han var på dekk.
