RAPPORT SJØFART 2022/02

***Personulykke om bord på Hovden Viking
LEYN/9827592 på Grimsbakken vest av
Tromsø 2. mars 2021***

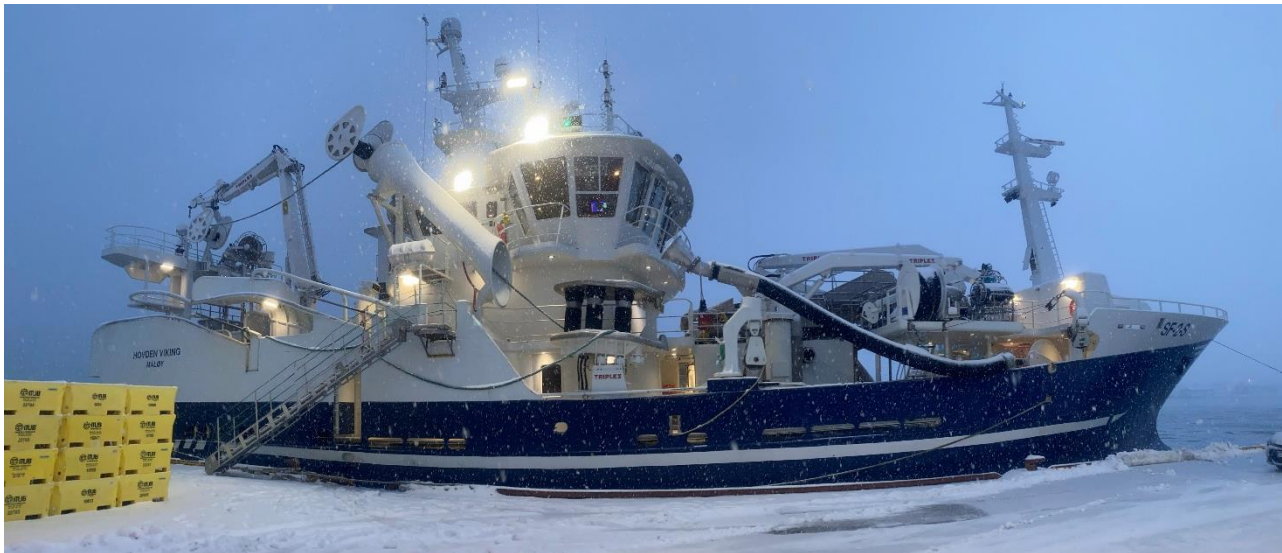
Figur 2: Hovden Viking ved kai i Senjahopen. Foto: SHK

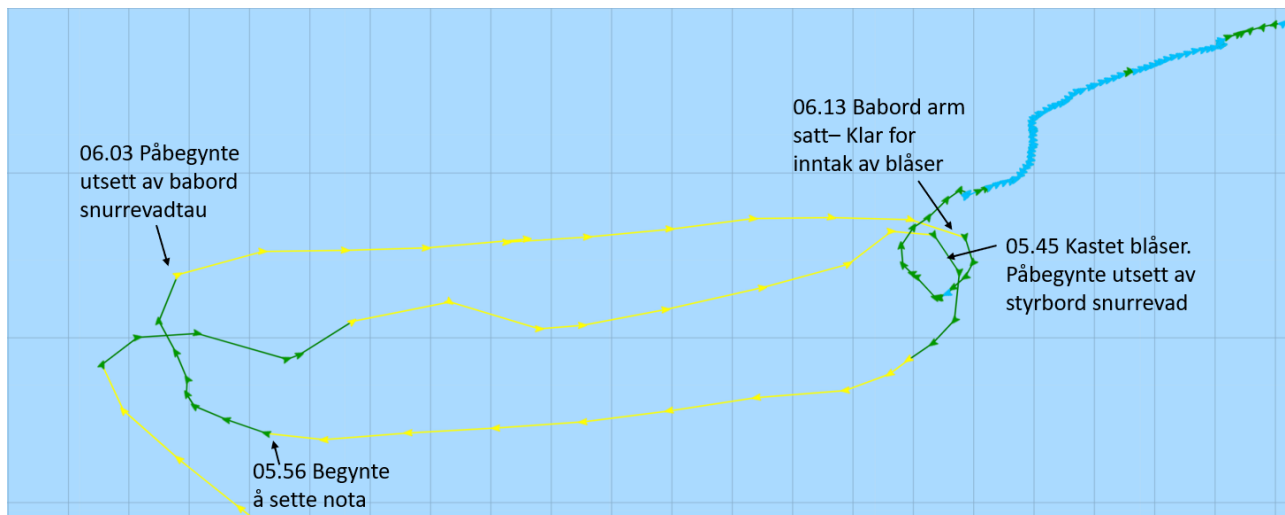
Figur 3: AIS-spor fra der Hovden Viking satte snurrevaden. Kart: Kystinfo, Kystverket. Påtegninger: SHK

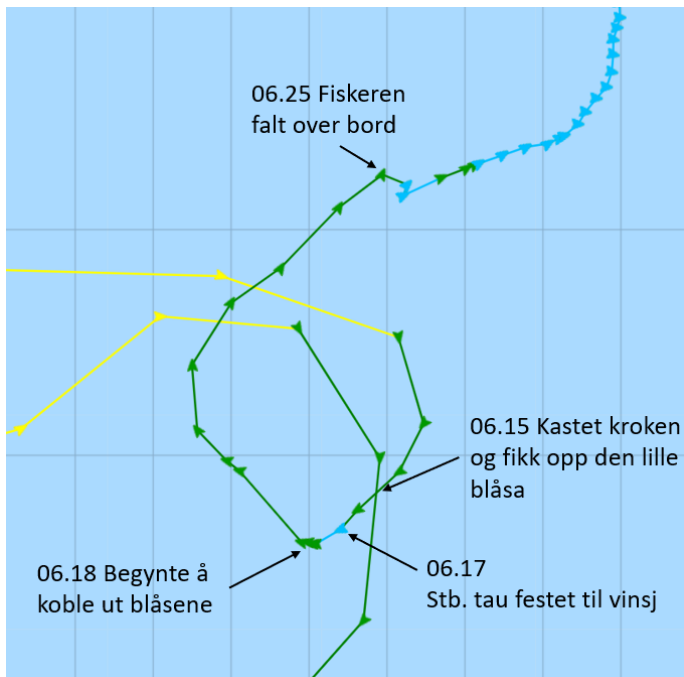
Figur 4: AIS-spor fra der ulykken skjedde, og sannsynlige tids- og posisjonspunkter for ulike gjøremål om bord. Kart: Kystinfo, Kystverket. Påtegninger: SHK

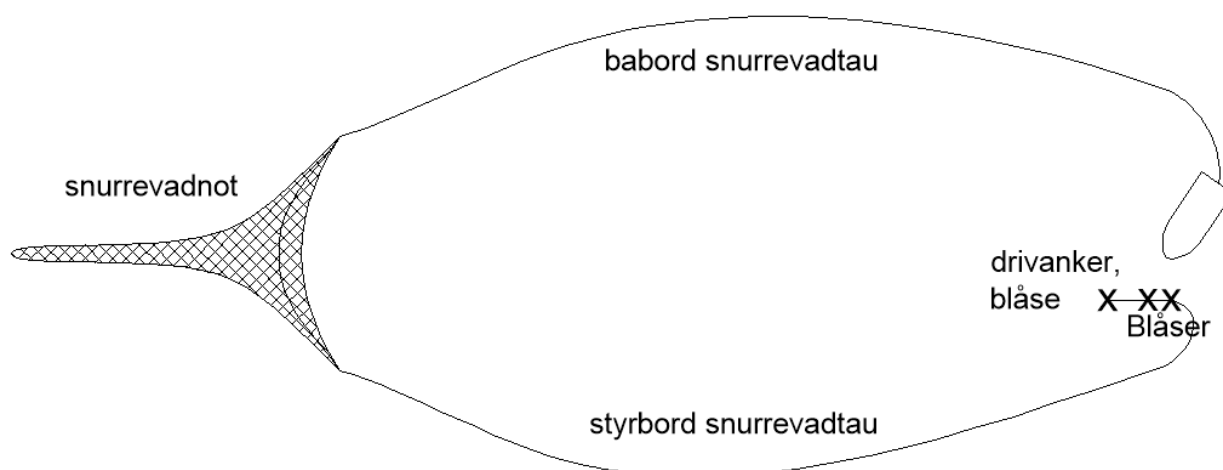
Figur 8: Oppsettet til snurrevaden med to snurrevadtau og ei not. Drivanker og blåser er illustrert med tre kryss i enden av styrbord snurrevadtau. Illustrasjon: SHK

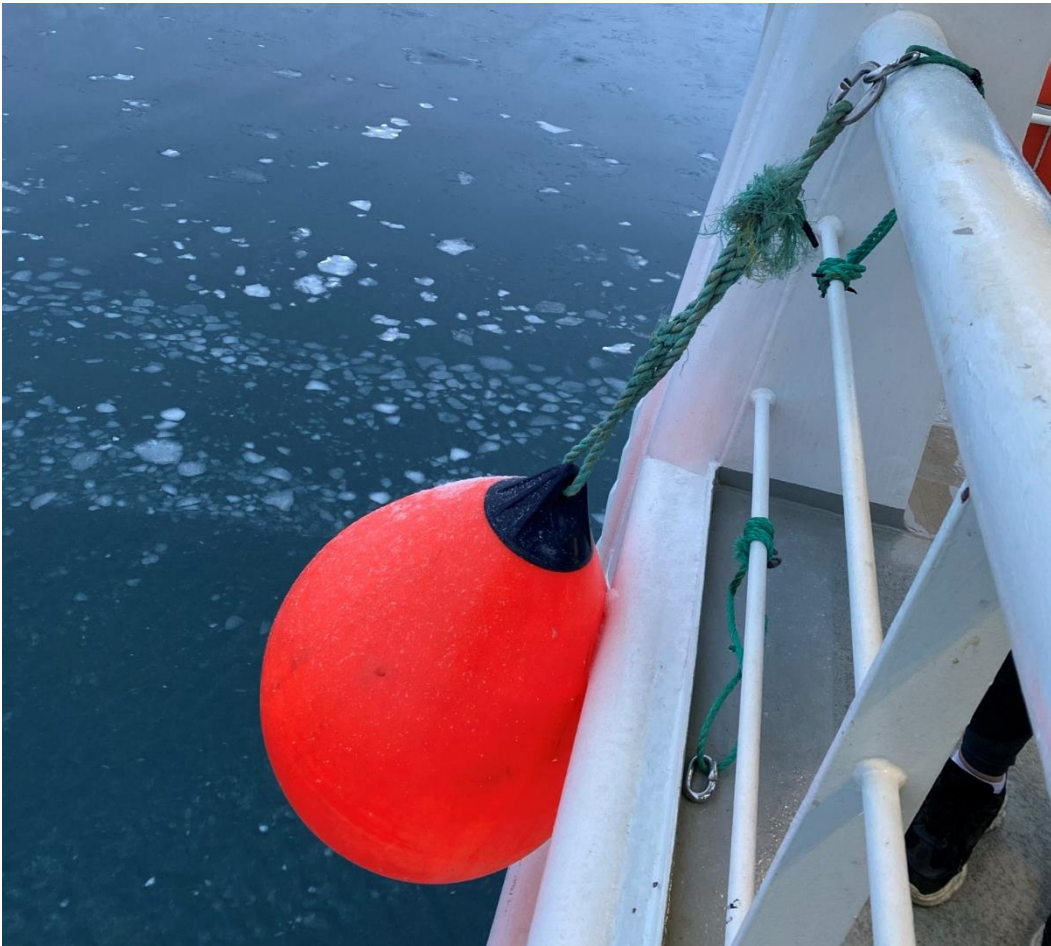
Det var to som var involvert i jobben med å ta inn blåsene. En sjaklet ut blåsa og den andre tok den imot og hang den på rekkverket i en stropp med en krok i enden, se figur 10. Blåsene ble heftet av på utsiden av rekkverket. Det er normalt at blåsa blir tatt av utenfor rekkverket, da blåsene er store. Det var denne operasjonen fiskeren holdt på med da ulykken introuff.

Figur 10: Blåsa ble plassert bak på hekken som på bildet. Merk at dette er en mindre blåse enn den som skulle hektes av i forbindelse med ulykken. Foto: SHK
