Avgitt januar 2023

RAPPORT SJØFART 2023/01

Forlis med lastefartøyet Bjugn fjord, nord for Helsingør, Danmark 20. januar 2022

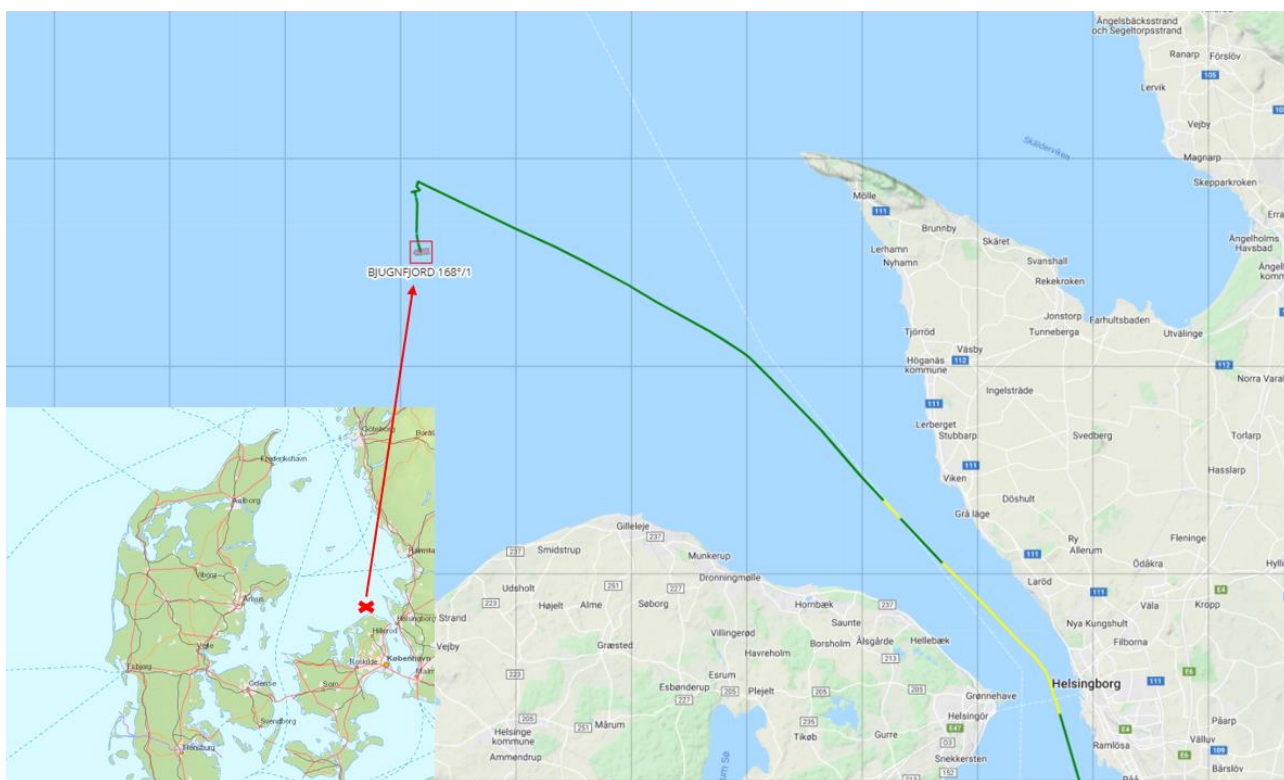
Figur 1: Fartøyet sine siste bevegelser før det forliste nord for Helsingør i Danmark. Kart: Kystinfo, Kystverket ved BarentsWatch

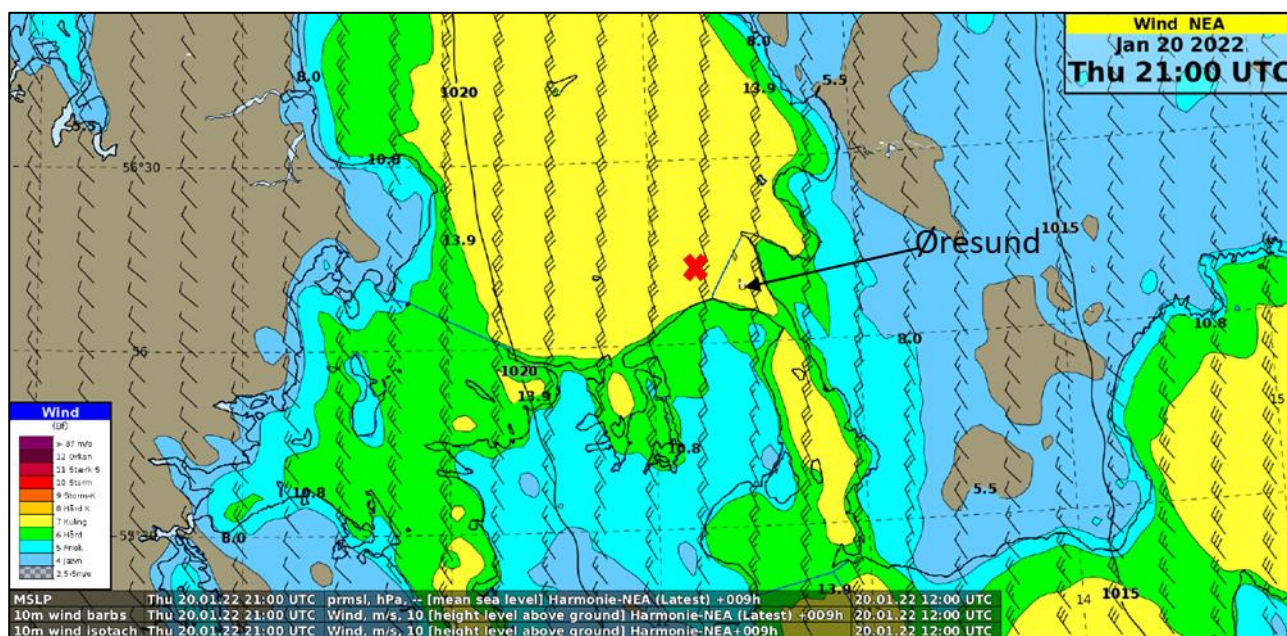
Modellberegninger har vist at i området hvor fartøyet sank var vindhastigheten beregnet til 15,5–16,1 m/s (stiv kuling³) med en signifikant bølgehøyde på 3,2–3,4 m i tidsperioden kl. 20–21 (UTC+1). I Øresund, hvor fartøyet etter hvert seilte ut i mer åpent farvann, var det tilsvarende værforhold som på forlisstedet da fartøyet passerte i 18-tiden. Figur 5 og figur 6 viser henholdsvis vindhastighet og signifikant bølgehøyde i Øresund-området kl. 2100 UTC.

Figur 5: Vindhastighet i Øresund og området hvor fartøyet sank (angitt med rødt kryss) kl. 2100 UTC. Gult felt indikerer kuling. Værkart: Danmarks Meteorologiske Institut

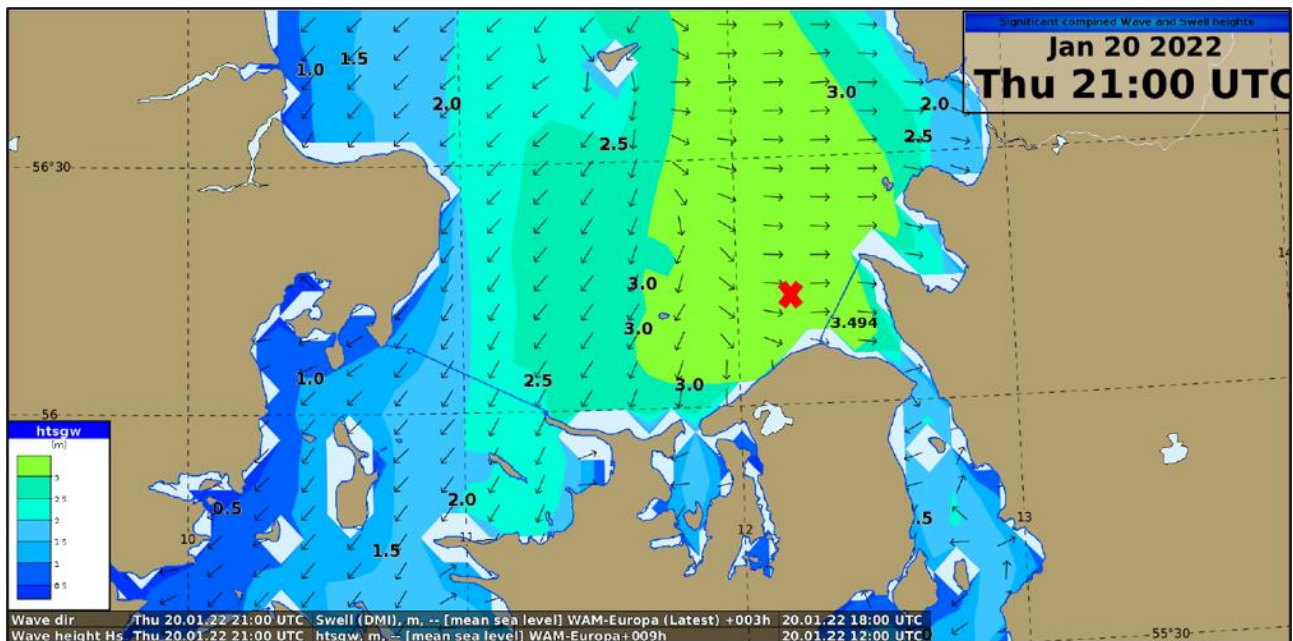
Figur 6: Signifikant bølgehøyde (H_s) i Øresund og området hvor fartøyet sank kl. 2100 UTC. Værkart: Danmarks Meteorologiske Institut

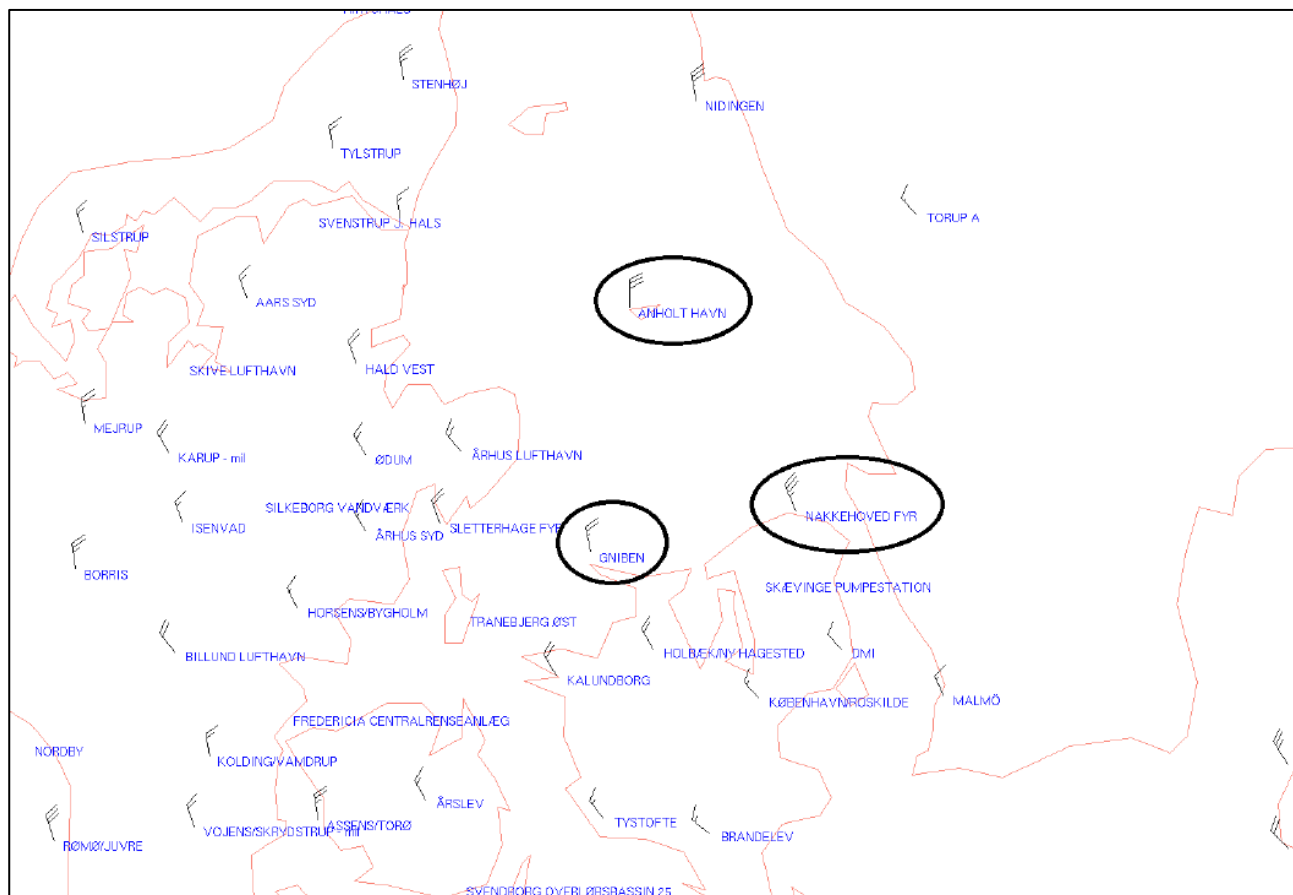
Observasjoner av vindhastighet fra målestasjonen på Nakkehoved fyr (nærmeste målestasjon) viste at vindhastigheten var i området 15–16 m/s i tidsrommet kl. 20–21 (UTC+1), noe som stemmer godt med modellberegningene. Figur 7 viser de tre nærmeste målestasjonene.

Figur 7: Observasjon av vind i ca. 10 m høyde for de tre målestasjonene Nakkehoved fyr, Griben og Anholt havn kl. 1200 UTC. Værkart: Danmarks Meteorologiske Institut

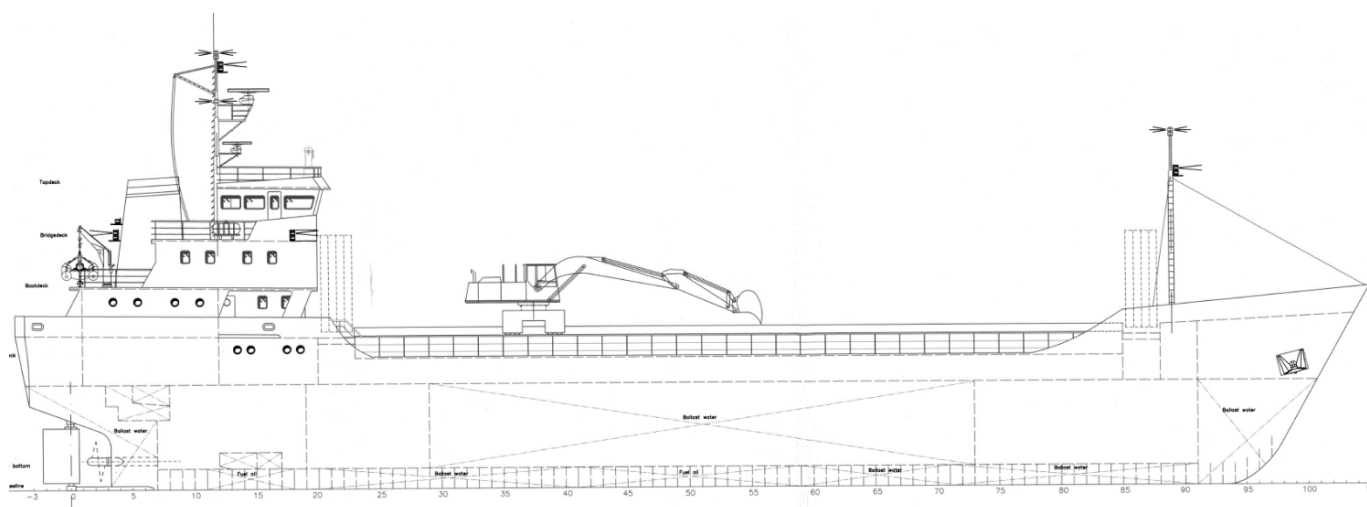
Figur 8: Generalarrangementet til Bjugn fjord. Fartøyet hadde dobbeltbunn med bunkers- og ballasttanker. Teknisk tegning: Ulvan AS

Fartøyet hadde et lasterom som var 43,2 meter langt og 6,37 meter høyt og hadde et volum på 2 240 m³. Lasterommet var utstyrt med hydrauliske luker som kunne lukkes værtett med terser. Det var ikke utstyrt med skott til å forhindre lastforskyvning i lasterommet. Ifølge fartøyets stabilitetsmanual hadde fartøyet en lettskipsvekt på 776 tonn og 1 843 tonn i maksimal dødvekt, av dette var det beregnet for 1 680 tonn i lasterommet, homogent fordelt.

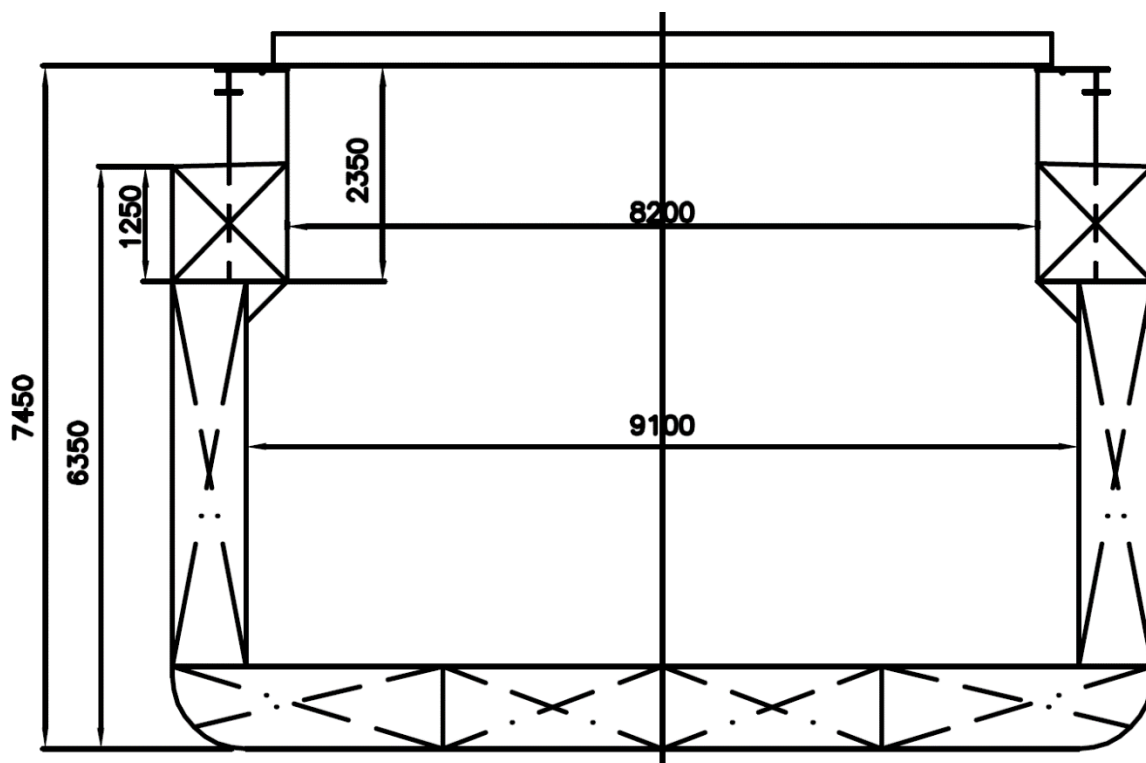
Figur 9: Tverrsnitt av lasterommet der vi kan se at hoveddekk var hevet 1,25 meter. Teknisk tegning: Ulvan AS
