Avgitt mars 2023

RAPPORT

SJØFART 2023/03

Sjøulykke med sjarken Peik LF5765, forlis ved Slettnes, Gamvik, 9. januar 2022

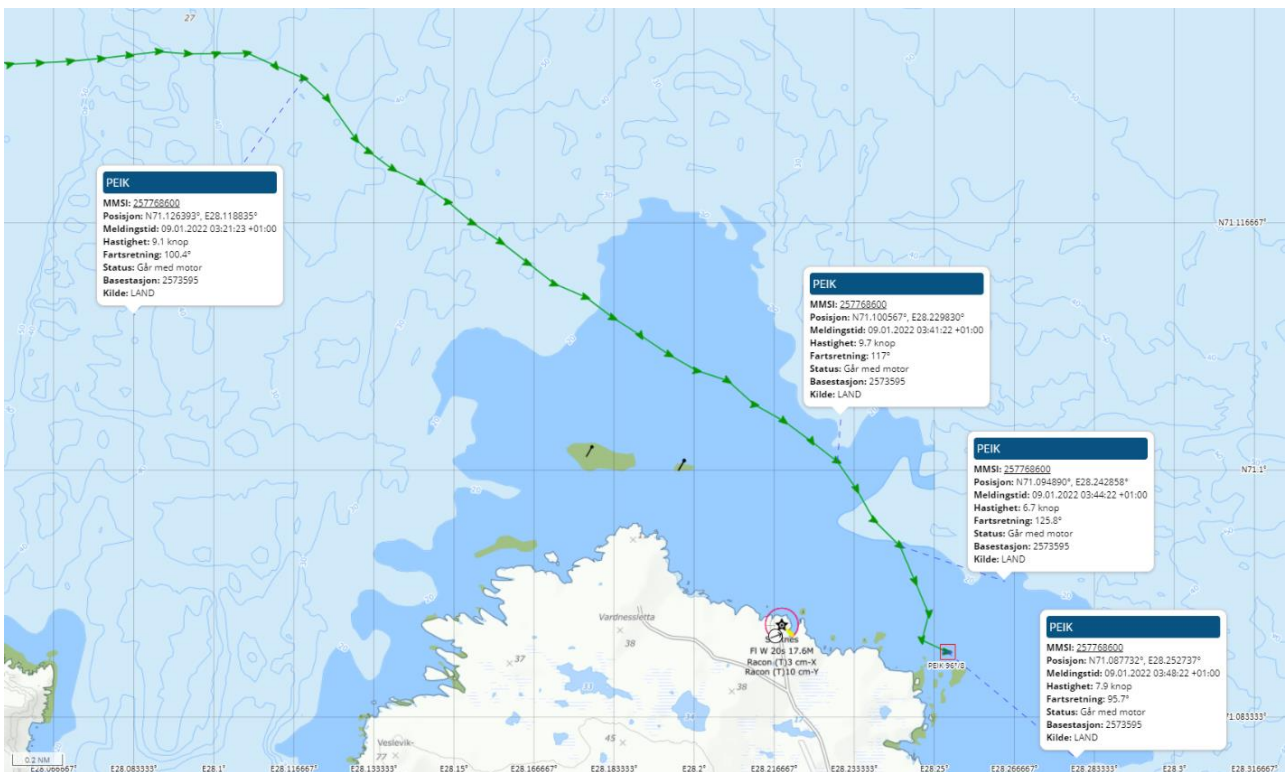
Søndag morgen, den 9. januar, kl. 0200 var sjarken nord for Kinnarodden. Sjarken seilte da østover mot tvers av Slettnes fyr. Hastigheten var om lag 7–9 knop. Kl. 0321 endret sjarken kursen, se figur 4. Da dreide den sørover slik at sjarken kom nærmere land ved Slettnes og sør for Kamøygrunnen. Denne kursendringen avvok vesentlig fra seilasen sjarken hadde gjort året før, se figur 5.

Figur 4: AIS-spolet for Peik fra kl. 0321 til antatt forlistidspunkt kl. 0348. Kart: Kystverket AIS

Kl. 0333 seilte sjarken inn i farvann med dybder mindre enn 20 meter. Kl. 0341 dreide sjarken kursen 30 grader mot styrbord, se figur 4. Sjarkens hastighet var da omtrent 8 knop.

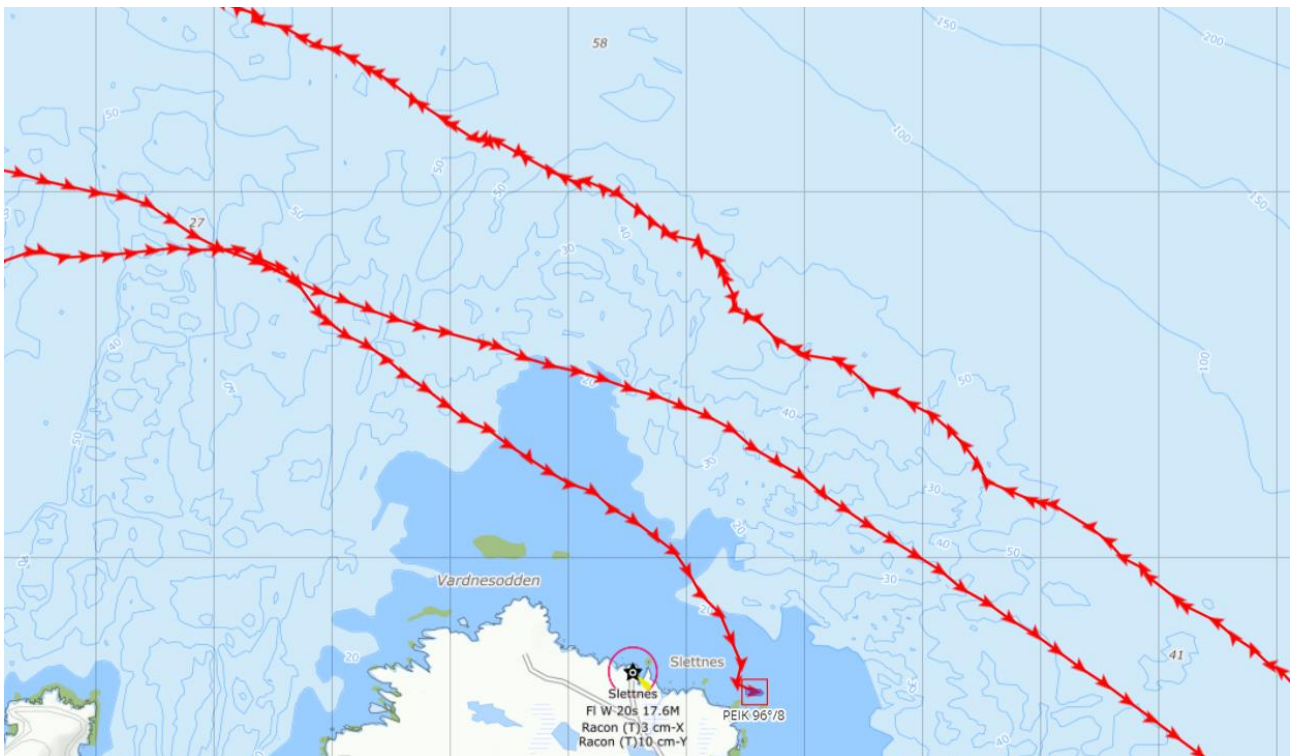
Figur 5: Sjarkens seilas nord for Nordkinnhalvøya. Sjarken hadde seilt fra Honningsvåg kvelden før og var på vei mot Tanafjorden for kongekrabbefiske. Det nederste AIS-sporet viser ruten før ulykken oppstod. De to øverste AIS-sporene viser tur/retur ruten Peik seilte året før. Kart: Kystverket AIS

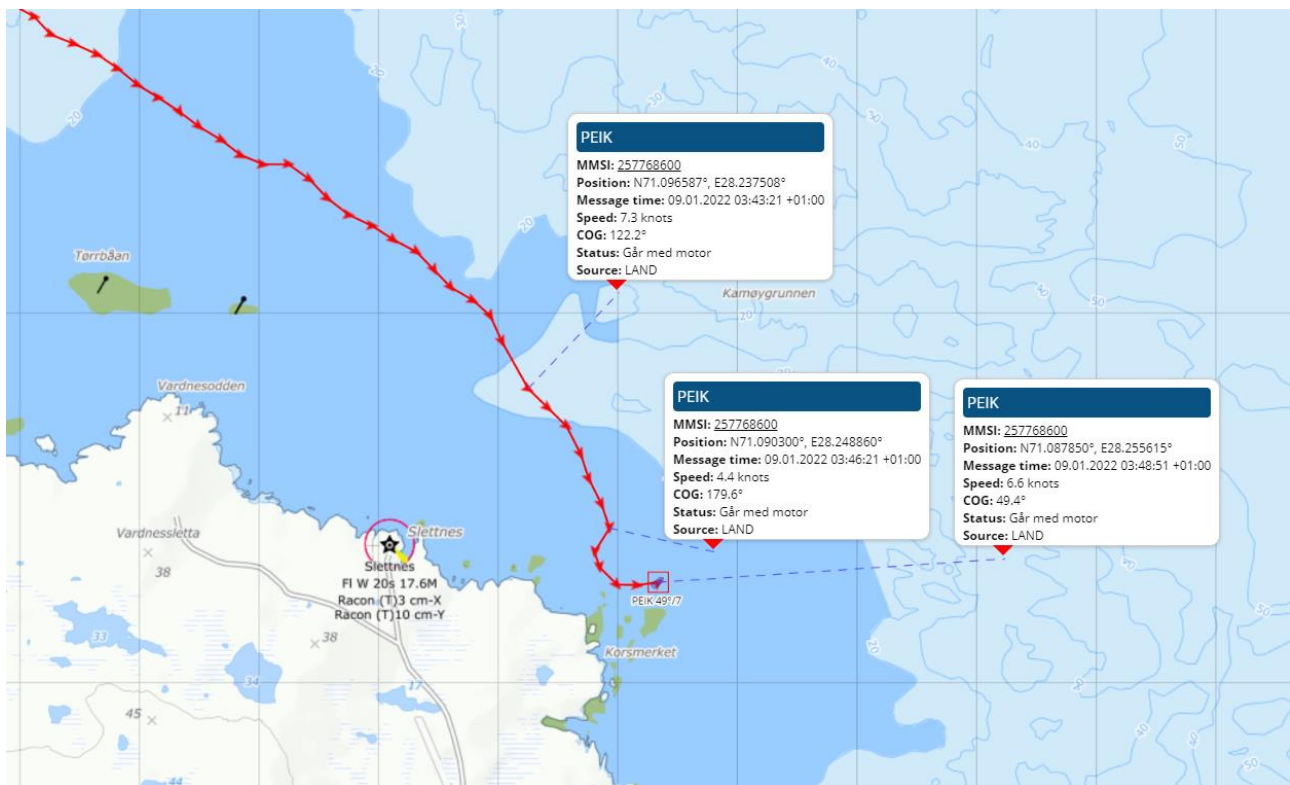
Kl. 0348 var siste gang AIS-signal ble mottatt fra sjarken og hvor det antas at ulykken inntraff. Da holdt sjarken 6,6 knop mot 49 grader i posisjon N 71° 5,2710' E 028° 15,3369'. Nærmeste avstand til land var ca. 400 meter.

Figur 6: AIS-spor som viser siste posisjoner før AIS-signaler opphørte kl. 0348. Kart: Kystverket AIS

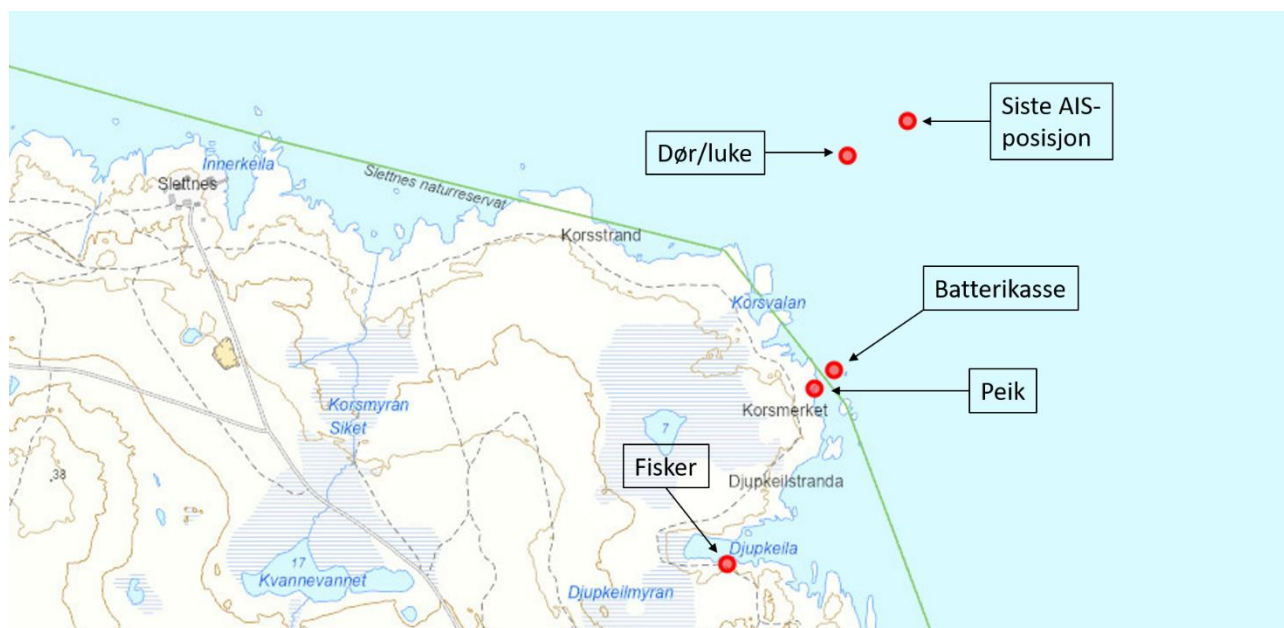
Senere ble det utført strandsøk med bruk av helikopter, dykkere og undervannsfarkost (ROV). Undervannssøkene fant blant annet teiner og metallrester. Det som kan ha vært metallkassen til batteriene som stod på styrhustaket ble funnet ca. 50 meter nordøst for der sjarke stod i fjæra. Langs land ble det funnet vrakrester og utstyr som krabbeteiner, fiskekar, blåser, innredning fra lugaren, metallplater og termodress. Det ble også funnet rester av en dør eller luke rette ved siste

AIS-posisjon. De fleste gjenstandene ble funnet i nærområdet, men det var også funn i Berlevåg, omtrent 6 n mil sørøst for ulykkesstedet, se figur 8.

Figur 8: Posisjon til noen av funnene i forbindelse med søkene som var gjort i etterkant av ulykken.
Kart: Kystinfo

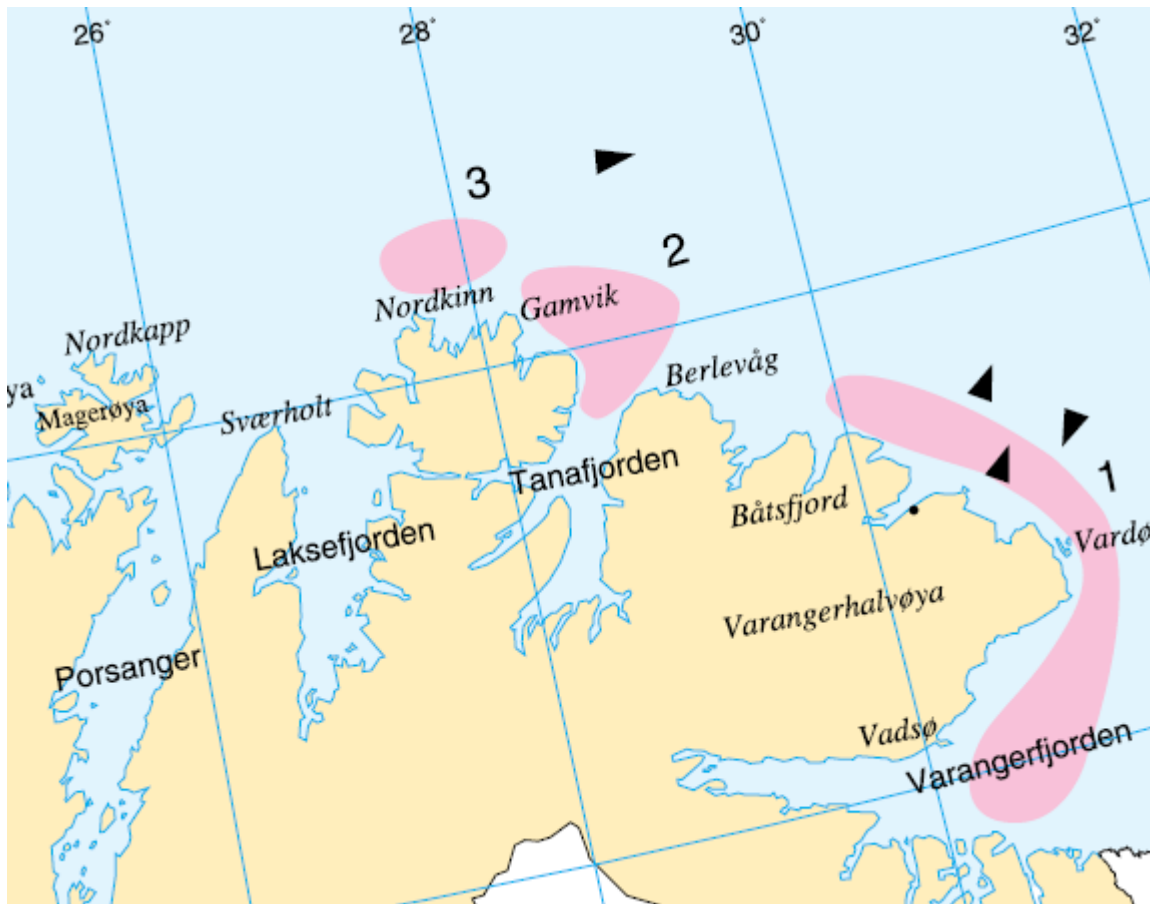
Strekningen fra Nordkinn (Kinnaren) til Slettnes ligger i likhet med område 1 og 2 i et svært værhardt og utsatt område. Havet er spesielt opprørt når strøm møter vind og bølger fra NW. Farvannet er relativt grunt (ca. 27–70 m), og dette har stor betydning for bølgebildet. Det er observert styrtbrenninger i området.

Figur 12: Nordkinn og Gamvik er vurdert til å være farlig bølgeområde (rosa felt). Kart: Den norske los bind 6, desember 2018.

I Den norske los anbefales det at i svært hav bør man ikke komme nærmere landet utenfor Slettnes enn ca. 2 nautiske mil.

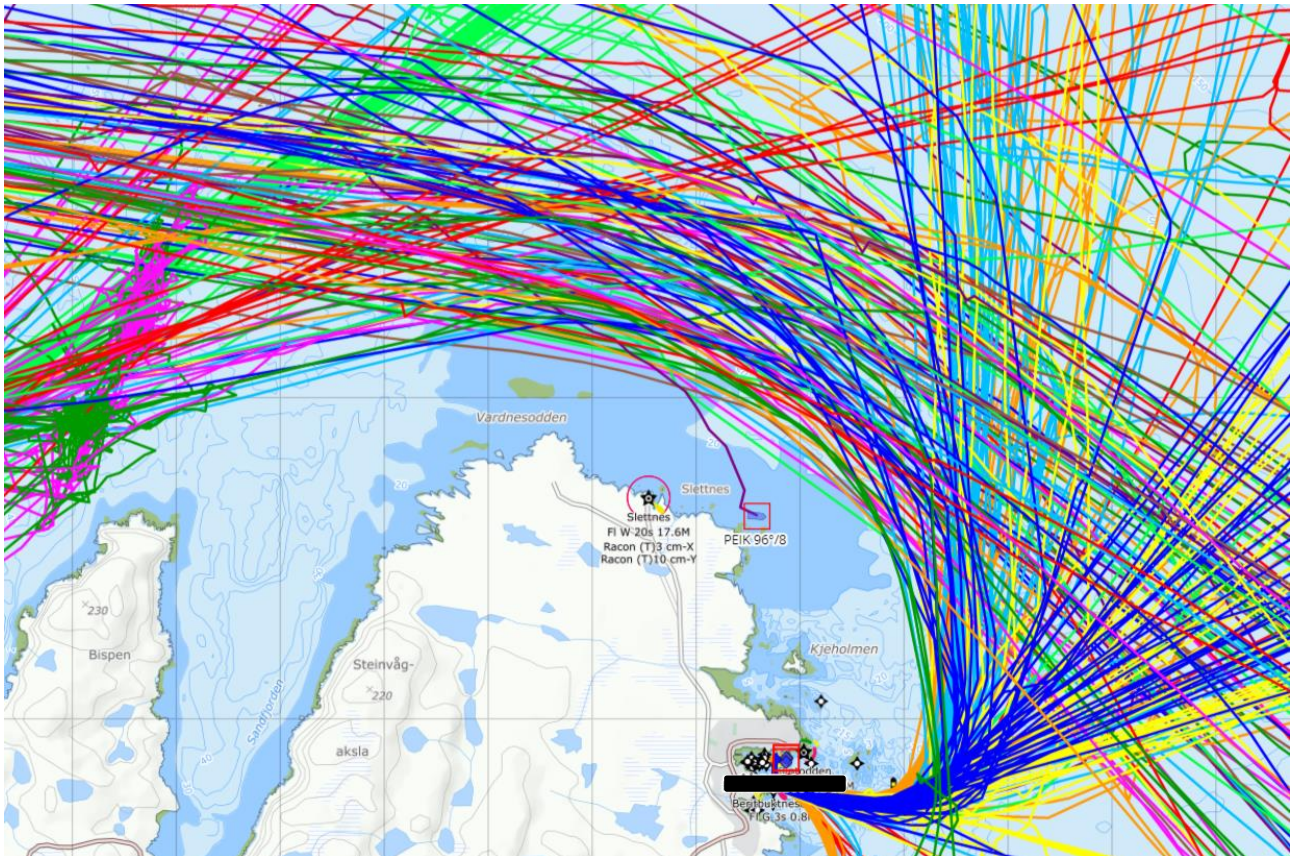
Figur 13 viser AIS-spor for Peik og 93 andre fiskefartøy fra 8 til 15 meter i perioden 1. oktober 2021 til 10. januar 2022. Hver farge representerer et fartøy. Figuren illustrerer at det var mer vanlig å legge seilassen lenger ut fra land enn den ruten Peik tok ulykkesnatten.

Figur 13: AIS-spor for Peik og 93 andre fiskefartøy fra 8 til 15 meter i perioden 01.10.21 til 10.01.22. Hver farge representerer et fartøy. Kart: Kystinfo, Kystverket

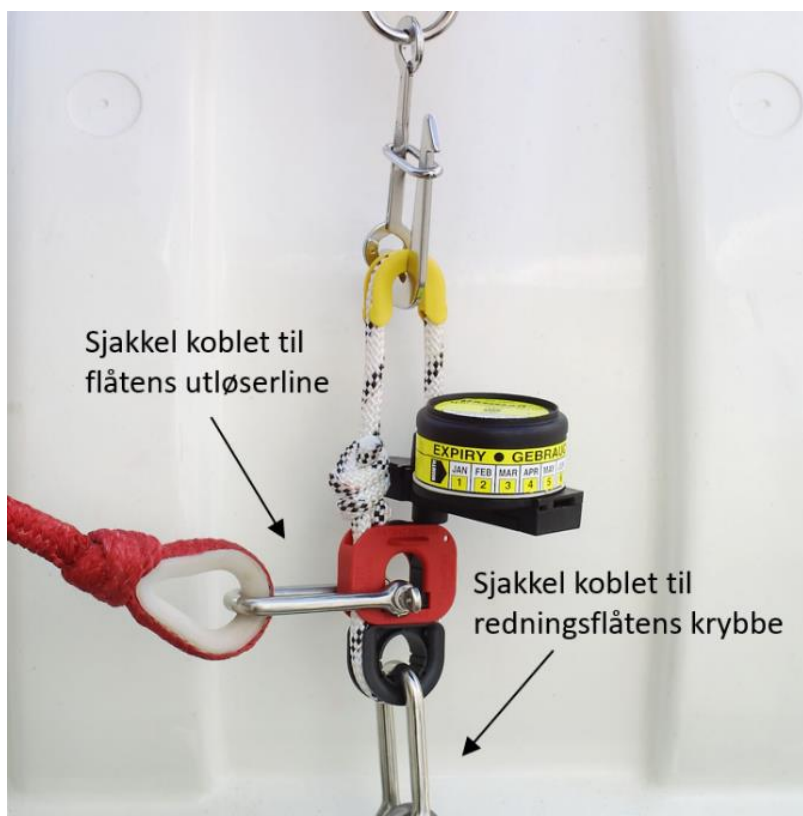
Figur 19 viser hvordan utløserlinen skulle ha vært montert.

Figur 19: Viser hvordan sjakkelt skal kobles til fartøyets krybbe og hvordan utløserlinen skal festes. Foto: Hammar. Tekst: SHK

Hydrostaten til redningsflåten var løst ut slik at den var frigjort fra krybben, men selve redningsflåten var ikke blåst opp. Et foto fra 22. oktober 2021, se figur 28, viste at tauet som skulle utløse oppblåsing ikke var festet tilstrekkelig i krybben, dette kan også ha vært tilfellet på ulykkesdagen, og kan derfor ha ført til at flåten ikke blåste seg opp etter at den ble frigjort fra krybben.

- Hydrostaten til redningsflåten var løst ut slik at den var frigjort fra krybben, men selve redningsflåten var ikke blåst opp. Trolig har tauet som skulle utløse oppblåsing ikke vært festet tilstrekkelig i krybben og kan derfor ha ført til at flåten ikke blåste seg opp etter at den ble frigjort fra krybben.

Sjøfartsdirektoratet publiserte i oktober 2021 informasjon på sine hjemmesider om at det under inspeksjoner har blitt observert at redningsflåter ikke er montert korrekt om bord skip. Konsekvensen av dette kan bli at de ikke automatisk blåser seg opp i en nødsituasjon. Havarikommisjonen vil derfor påpeke viktigheten av å sjekke at flåtene om bord er montert korrekt.

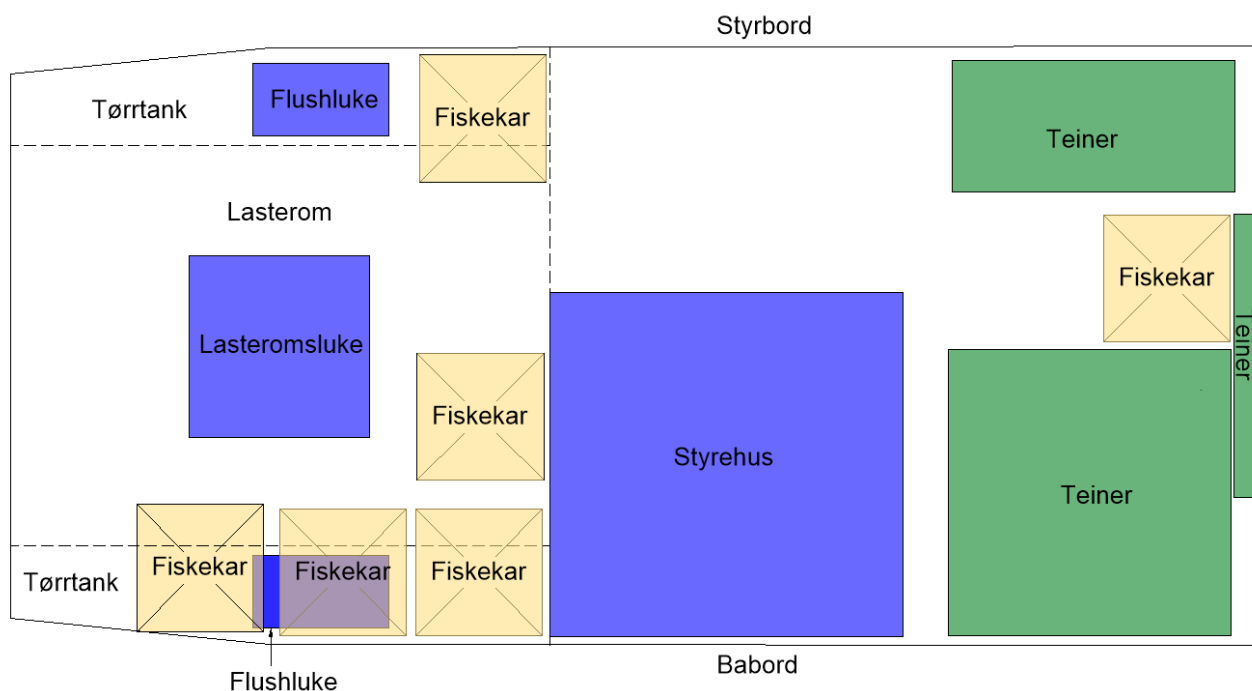
- Det antas at det har vært ca. 250 kg med iletau og annet utstyr i fiskekarene på babord side.
- En tørrtank på styrbord side mellom lugar og maskinrom ble brukt til å lagre redskap. Dette rommet hadde flushluke i dekk, men lukedekselet var ikke festet.

Figur 24: Antatt lastekondisjon på ulykkesdagen med teiner og et fiskekar aktenfor styrehuset og fem fiskekar forut for styrehuset. Illustrasjon: SHK

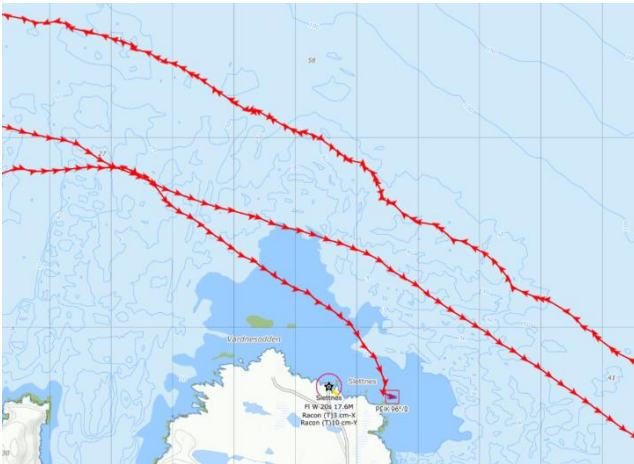
AIS-spor fra andre fiskefartøy fra 8 til 15 meter i området i perioden 1. desember 2021 til 10. januar 2022 har vist at sjarkens seilingsrute avvek vesentlig fra de andre fiskefartøyenes valg av rute, se figur 26. Seilassen dette året avvek også fra foregående år hvor seilassen ble lagt betydelig lenger nord og unna de grunne områdene, se

Figur 26: Det nederste AIS-sporet viser ruten før ulykken oppstod. De to øverste AIS-sporene viser tur/retur ruten Peik seilte året før. Kart: Kystverket AIS

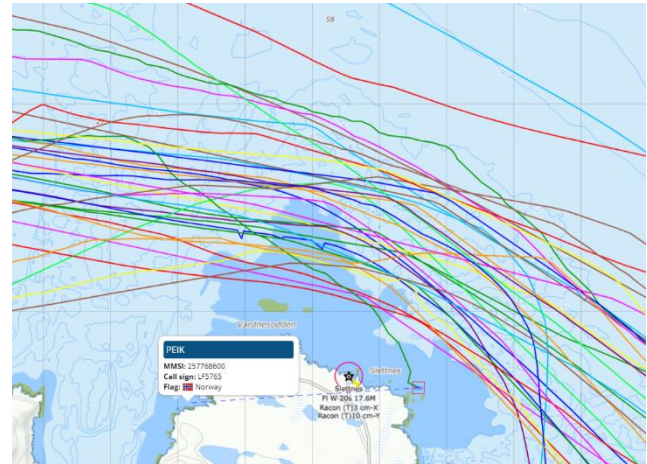
figur 27. Informasjon fra AIS viste at fartøyet holdt en jevn hastighet på 7–9 knop inntil tidsrommet frem til kl. 0346 hvor hastigheten ble redusert til 4,4 knop. Videre hadde den ene fiskeren fortalt over telefon at de skulle ta en «snar-leie», noe som kan forstås som at de ønsket å ta en kortere rute nærmere land. Havarikommisjonen mener derfor det er sannsynlig at kursendringen kl. 0321 var planlagt, men kan ikke utelukke at det oppstod utfordringer med navigasjonen under seilassen.

Figur 27: AIS-spor for andre fiskerfartøy fra 8 - 15 m i perioden 01.12.22–10.01.22. Kart: Kystverket AIS
