RAPPORT SJØFART 2024/08

***Sjøulykke med fall over bord frå
fiskefartøyet Iselin på Lopphavet,
Finnmark den 12. desember 2023***

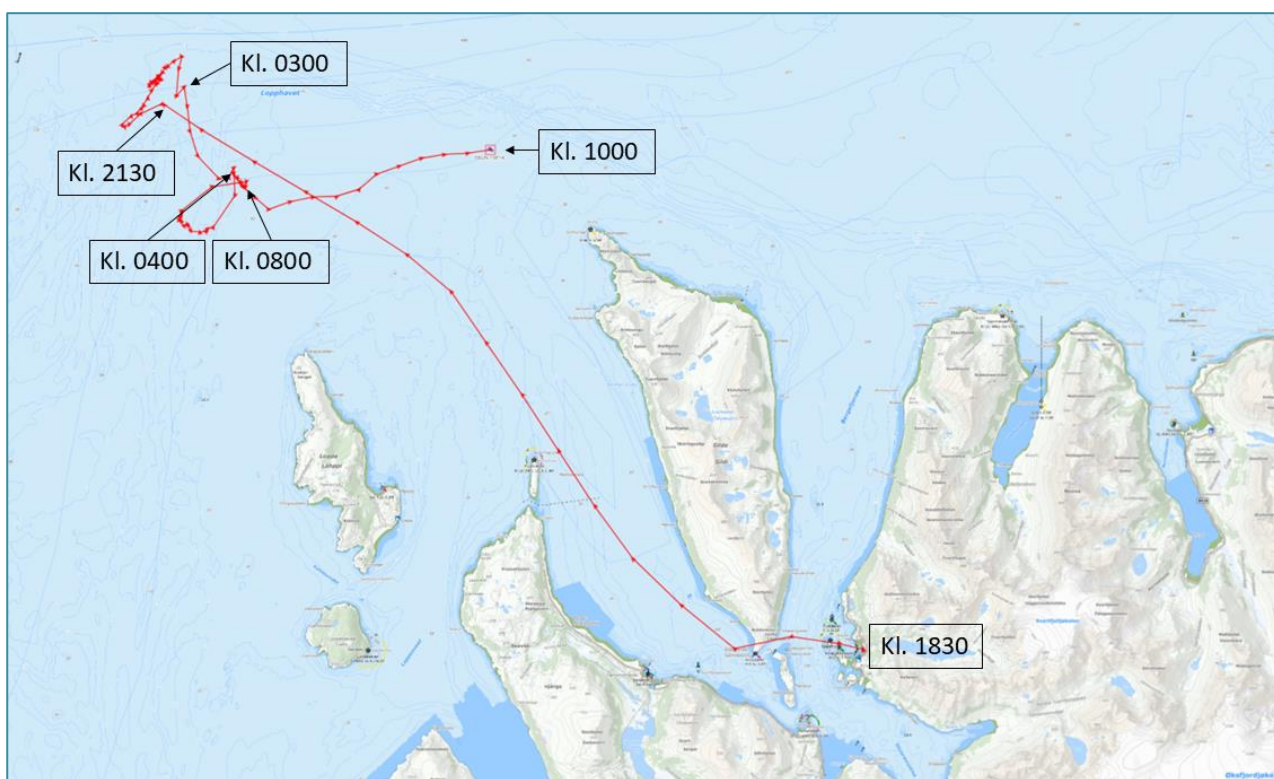
Kl. 1000 hadde dei drifta austover frå posisjonen der garnlenkja dei skulle trekkje, var sett. Figur 2 viser seglingsruta fram til kl.1000 på ulykkesdagen.

Figur 2: AIS-spor fram til kl.1000 på ulykkesdagen. Kart: Kystverket AIS

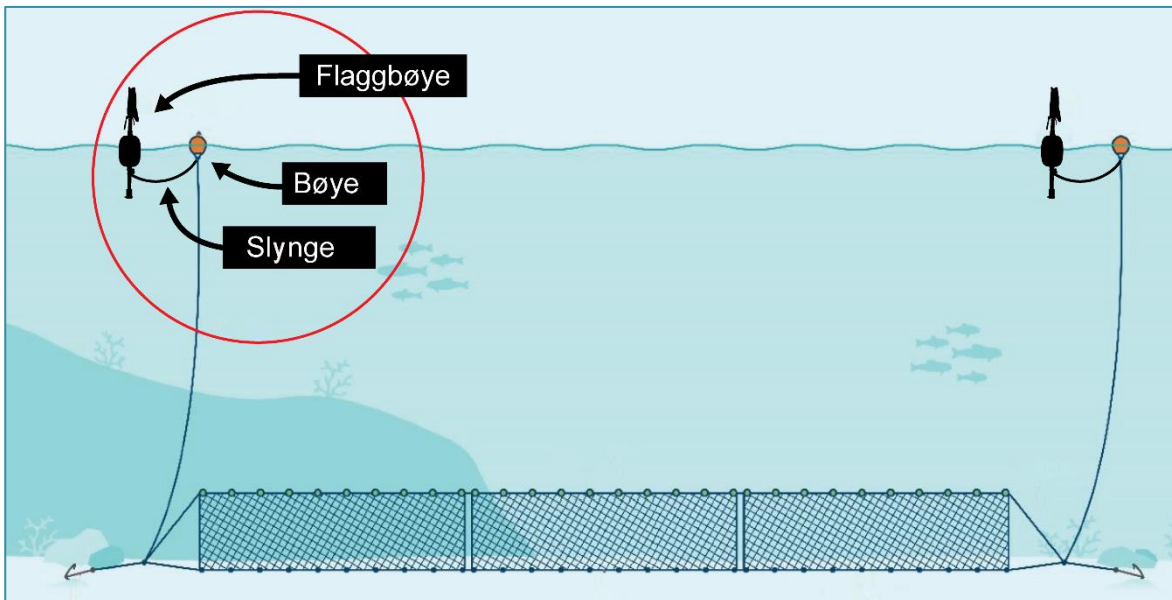
Figur 3: Eit døme på botngarn. Illustrasjon: Fiskeridirektoratet, modifisert av SHK

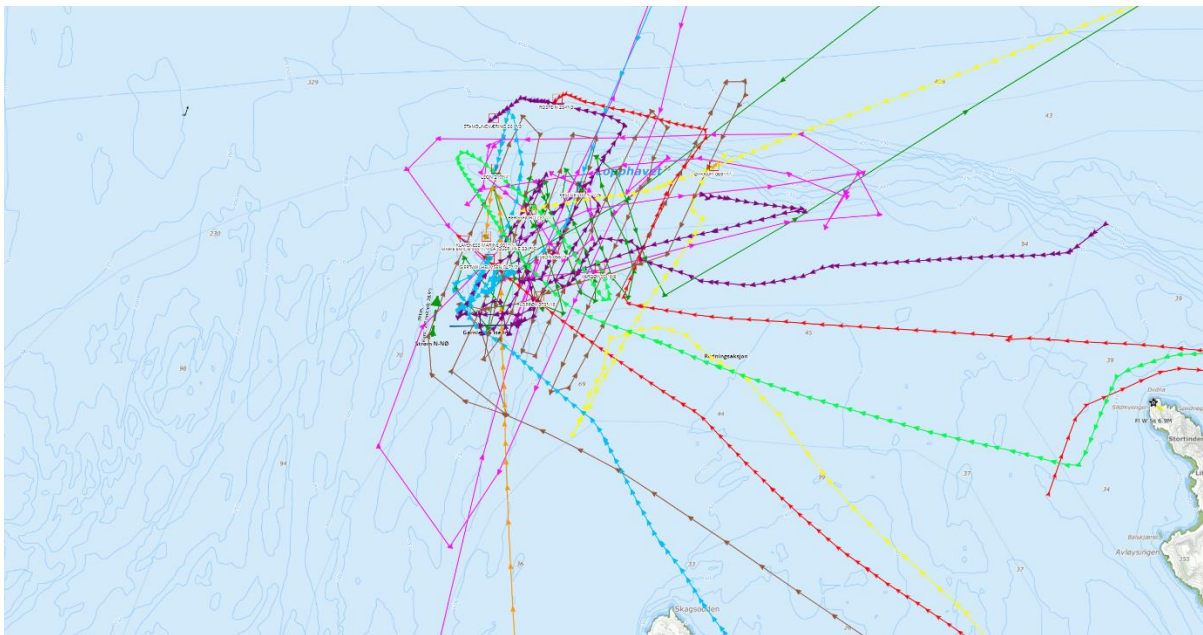
Det gjekk noko tid før fiskaren fekk varsla om hendinga, og første fiskefartøy kom til etter ca. 20 minutt. Då var skipperen forsvunnen, og det lykkast ikkje å lokalisere ham. Bruk av personleg varslingsutstyr aukar moglegheita for å bli funnen raskt. I kombinasjon med flyteutstyr aukar dette igjen overlevingsevna. HRS og andre nærliggjande fartøy har då ei raskare responstid om nokon er i naud. Søkje- og redningsaksjonen var i dette tilfellet svært tids- og ressurskrevjande, sjå figur 10. Ein personleg naudpeilesendar kan redusere dette omfanget, uavhengig av utfallet med den forulykka.

Figur 10: Posisjonsdata frå fartøy som deltok i søkje- og redningsaksjonen. Kart: Kystverket AIS

Havarikommisjonen fremjar ikkje ei tryggingstilråding om varsling, men viser til Tryggingstilråding Sjøfart nr. 2024/05T: *Statens havarikommisjon tilrår Sjøfartsdirektoratet å innføre krav til innretning for varsling og igangsettelse av redningsaksjon ved fall over bord-ulykker som innbefatter alenefiskere.*
