Avgitt februar 2025

RAPPORT SJØFART 2025/02

*Forlis av arbeidsbåten Maya vest for
Karmøy den 15. februar 2024*

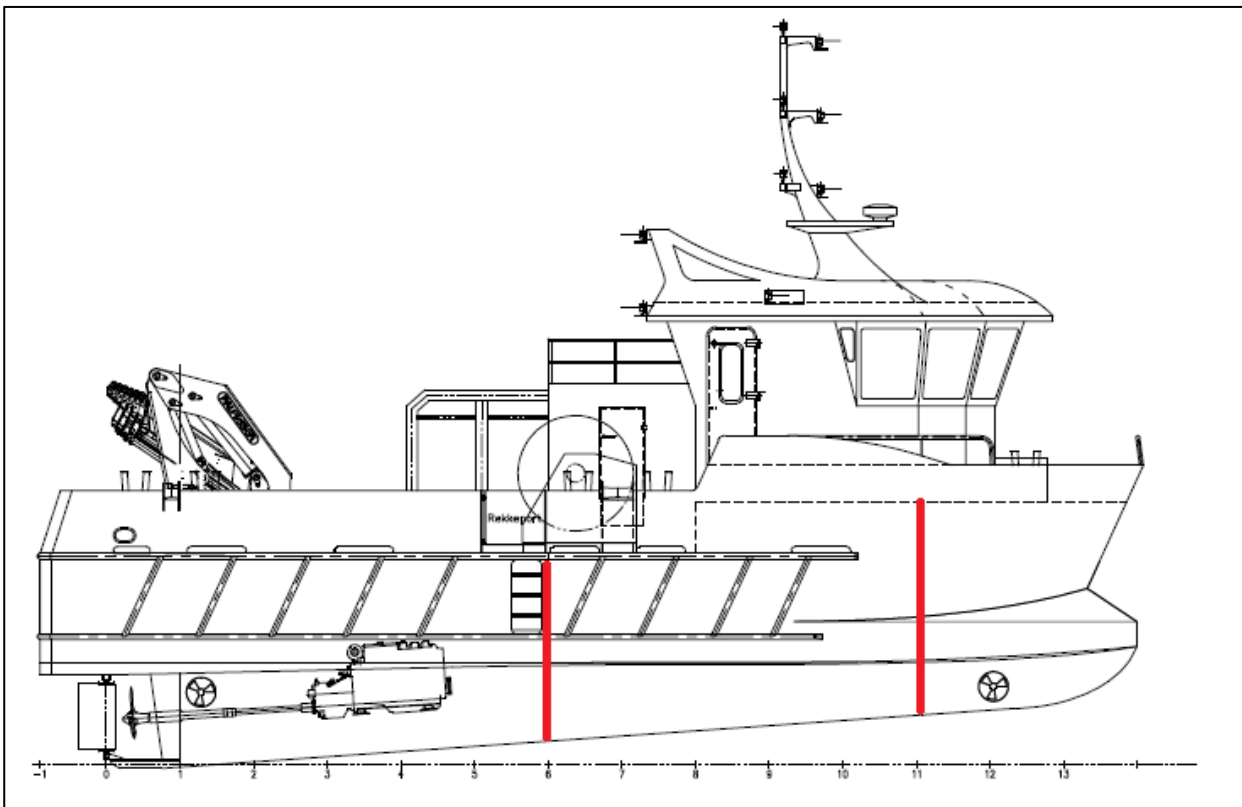
I begge skrogene var det to tverrskipsskott, et forut for lugaren og et forut for maskinrommet. Fremre maskinskott hadde luke inn til seksjonen foran, og denne skulle være lukket når fartøyet var i sjøgående operasjoner, se figur 24.

Figur 24: Fartøyets to tverrskipsskott markert i rødt. Tegning: NSK Ship Design. Påtegning av tverrskipsskott: SHK

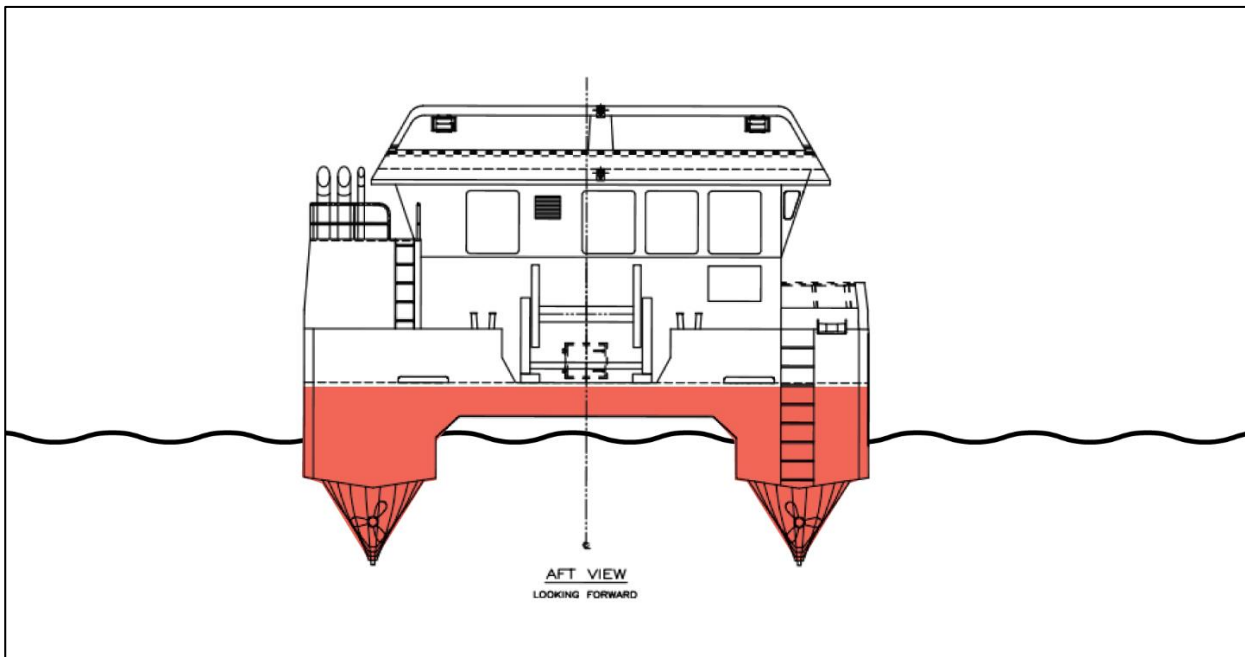
Mellom fartøyets to skrog var det åpent i tunnelen mellom maskinrommene, se figur 25.

Figur 25: Fartøyet sett aktenfra med åpning mellom de to skrogene. Tegning: NSK Ship Design

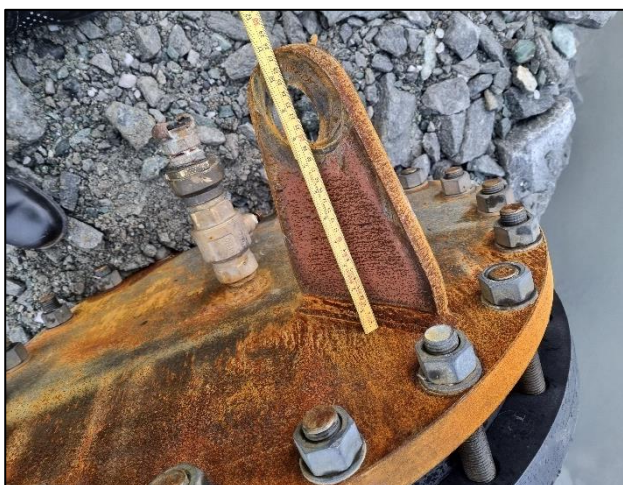
Rørendene var identiske med unntak av at den ene enden hadde et PVC-hjul rundt røret som skulle hindre at rørenden sank ned i havbunnen etter at det var plassert som avløpsledning. Hver av endene på røret var boltet igjen med en blindflens med stengeventil og et slepeøye. Slepeøyet stakk 27,5 cm ut fra flensen og den påsveisede anleggsflaten var ca. 18 x 3 cm, se figur 27 og figur 28.

Figur 27: Blindflens med stengeventil og slepeøye.
Foto: Vassbakk og Stol AS

I forsøket med å opprette ny slepeforbindelse kom Maya i kontakt med slepet ved flere tilfeller og fartøyet havnet også oppe på røret. Dette medførte at slepeøyet på røret punkterte skrogene på flere steder. Teflonplatene montert på styrbord side, som var plassert omtrent i vannlinjen, hadde ingen beskyttende effekt mot disse støtskadene. Punkteringene førte til vannfylling inn i begge maskinrommene og tankrommet på styrbord side.

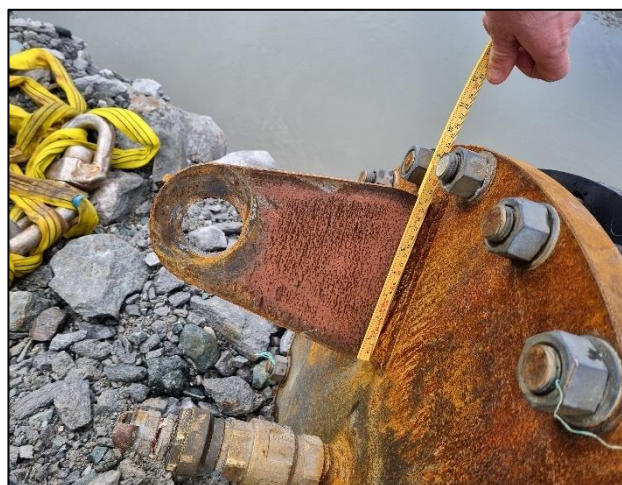
Figur 28: Blindflens med stengeventil og slepeøye.
Foto: Vassbakk og Stol AS
