Avgitt mai 2026

RAPPORT FNI 2026/01

*Rapport om fallulykke hos Høyt Under
Taket, avdeling Moss, 20. februar 2025*

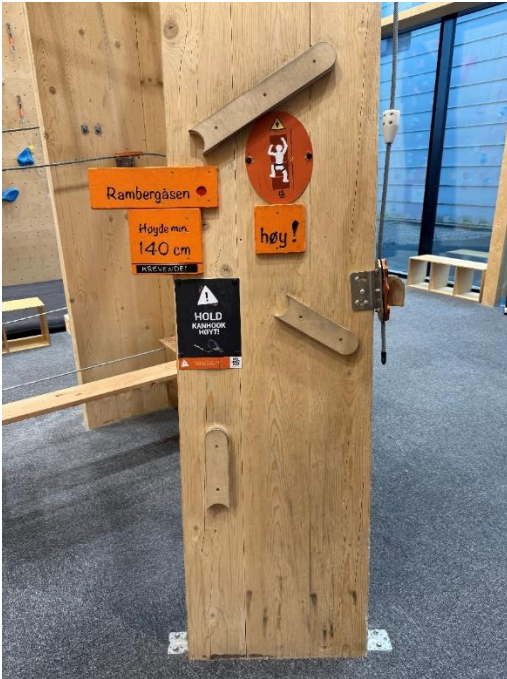
Sikringen i disse klatreløypene er basert på at klatreren er festet til en wire gjennom hele løypa og dermed kontinuerlig sikret til man kommer frem til løypas slutt. I starten av løypa kobler klatreren seg på en wire med Kanhook-kroken på sikringssslyngen sin (figur 5, figur 6). Underveis må man forsere ulike hindre.

Figur 5: Startpunkt for klatreløypa «Rambergåsen». Foto: SHK

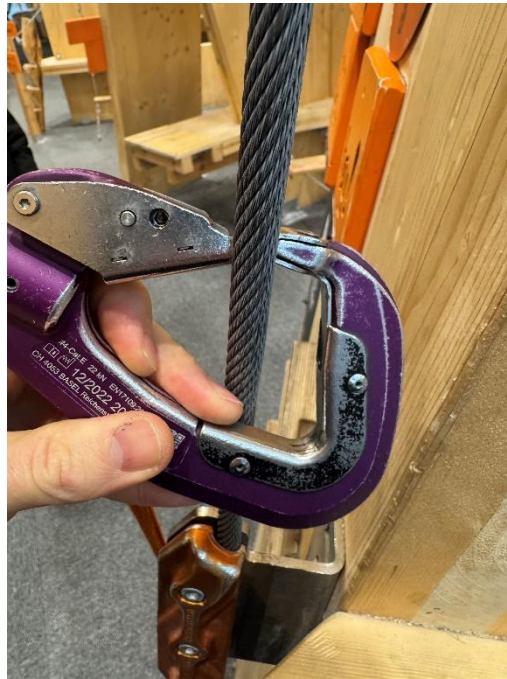
Figur 6: Kanhook følger en sikkerhetswire gjennom hele løypa. Foto: SHK

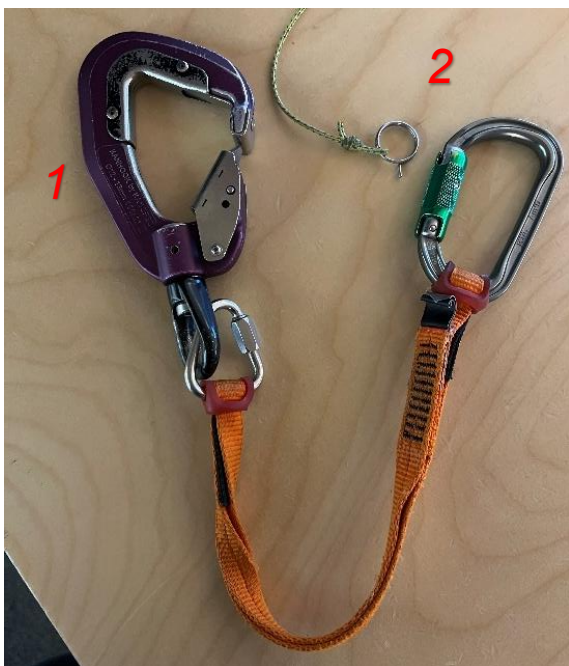
Når gjestene ankommer senteret, får de først tildelt en klatresele tilpasset seg. Ved klatring i klatreløyper får man deretter påsatt en sikrings Slyng med en twistlock karabinkrok (figur 9, tallet 2). Klatresenteret hadde en regel om at når man skal starte eller avslutte klatring i klatreløypene må gjesten oppsøke resepsjonen for at en ansatt skal koble sikrings slyngen av eller på klatreselen. For å åpne denne må en spiss gjenstand holdes inntrykket i låsen for å vri den grønne sylindren til åpen posisjon. Bilder fra politiet som ble tatt samme dag som ulykken viser at to metallverktøy, en unbrakonøkkel og en ring med en utstående pigg (figur 3), som var ment for å låse opp twistlock-karabinkroker lå tilgjengelig for gjestene oppe på disken, festet i en snor.

I andre enden av slyngen er det en Kanhook – en spesiell karabinkrok med fast åpning (figur 9). Åpningen er mindre enn diameteren til wiren, men stor nok til å føres forbi wirens forankringspunkter langs løypa. Denne kroken kan ikke åpnes uten spesialverktøy.

Figur 9: Sikrings slyng med Kanhook (1) og twistlock karabinkrok (2). Foto: SHK

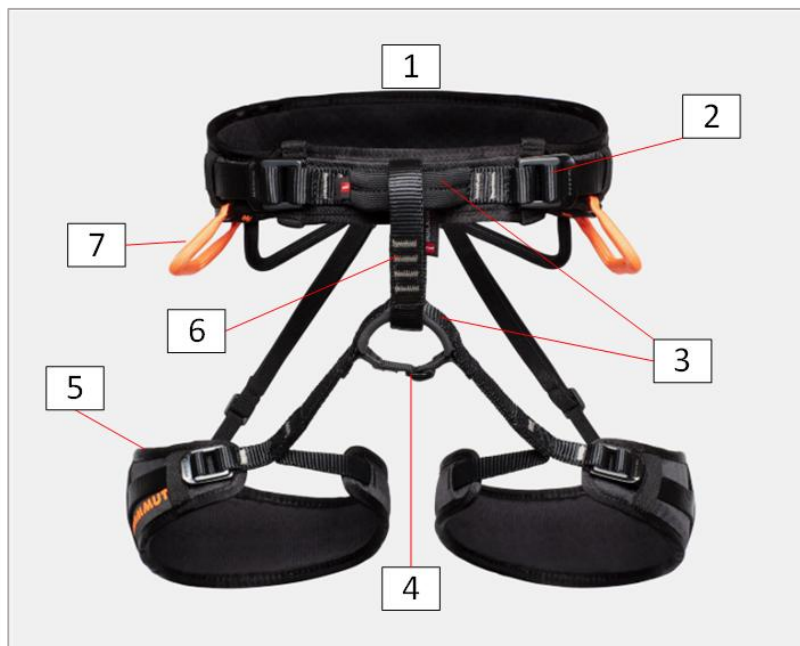
De to innbindingsløkkene er forbundet med en løkke som kalles sentralløkken. Ved all klatring der det benyttes en annen festeanordning enn å knyte tauet direkte til selen skal denne festeanordningen kobles på sentralløkken. Ifølge produktbladet er sentralløkken den eneste løkken på selen som har et spesifikt styrkekrav på 15 kN, noe som tilsvarer en statisk belastning på 1 530 kg. På hoftebeltet er det også to enkle utstyrsløkker for å kunne feste annet utstyr benyttet til sportsklatring. Kun sentralløkken er beregnet for belastning ved sikring.

1. Hoftebelte
2. Spenne
3. Øvre og nedre innbindingsløkker
4. Tverrbånd
5. Benløkker
6. Sentralløkke
7. Utstyrsløkker

Figur 10: Klatreselens ulike komponenter. Kilde: Mammut.com med SHKs påtegninger

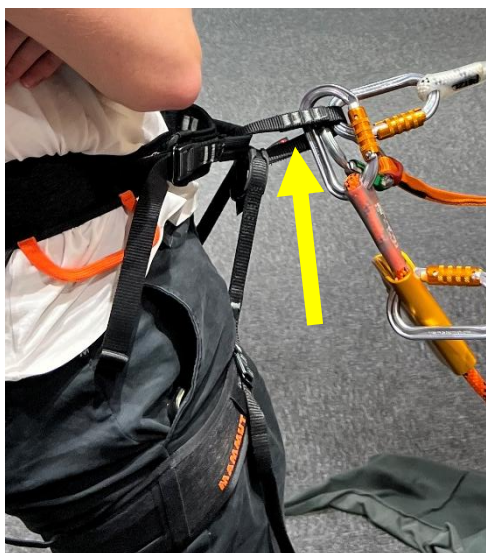
Figur 18: Sentralløkka på klatreselen. Foto: SHK

Den 20. februar 2025 falt en 12 år gammel gutt ned fra en klatreløype på klatresenteret Høyt Under Taket Moss AS og ble alvorlig skadet. Årsaken til ulykken er sannsynligvis at sikrings Slyngen til gutten var festet i tverrbåndet under nedre innbindingsløkke på klatreselen, og ikke i den solide sentralløkken som er ment for formålet. Mens gutten hang i klatreselen åpnet spennet med tverrbåndet seg, slik at selen løsnet fra sikrings Slyngen, og han falt 7,5 meter ned på gulvet. Gutten hadde denne dagen vekslet mellom ulike klatreformer der det var behov for å koble av og på sikrings Slyngen. Undersøkelsen har ikke kunnet fastslå når eller hvem som festet sikrings Slyngen for siste gang i forkant av ulykken.
