RAPPORT BANE 2024/01

Avsporing ved Heskestad på Sørlandsbanen 4. november 2022

English summary included

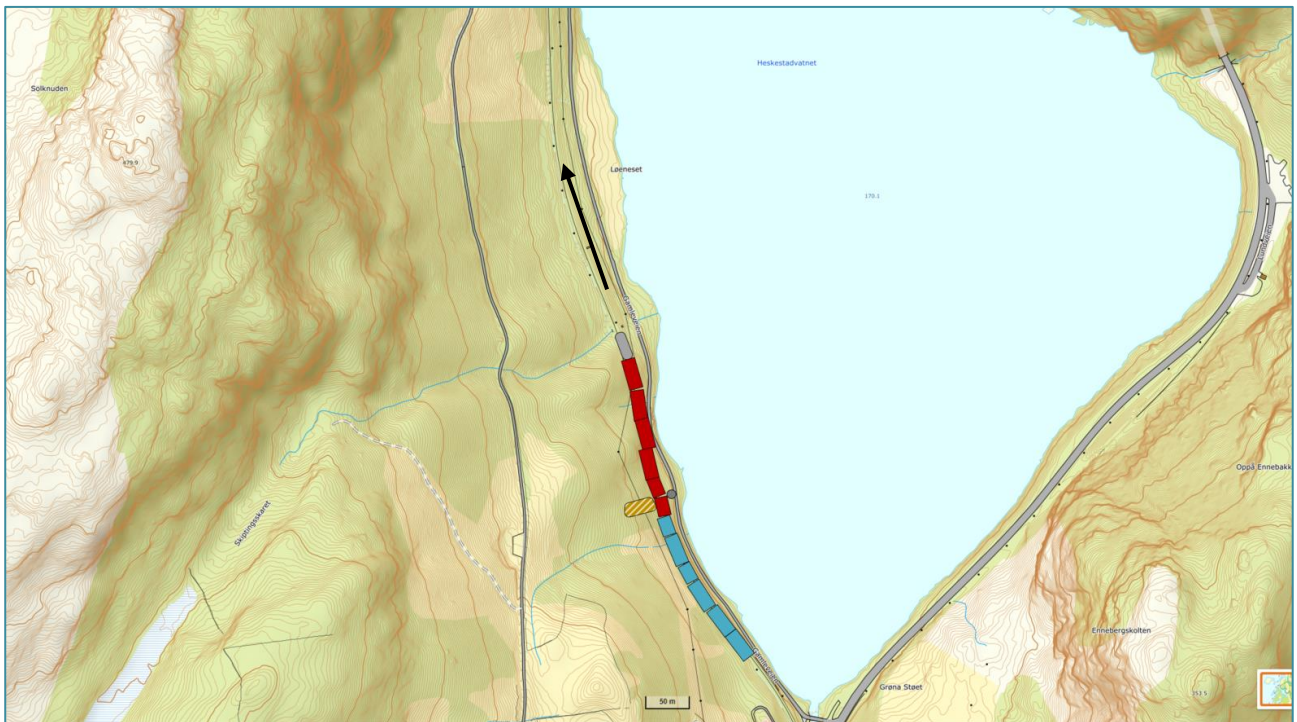
Figur 6: Oversiktskart. Sort pil viser togets kjøreretning. Avsporede vogner er illustrert med rød farge. Kart: © Kartverket med påtegninger av SHK

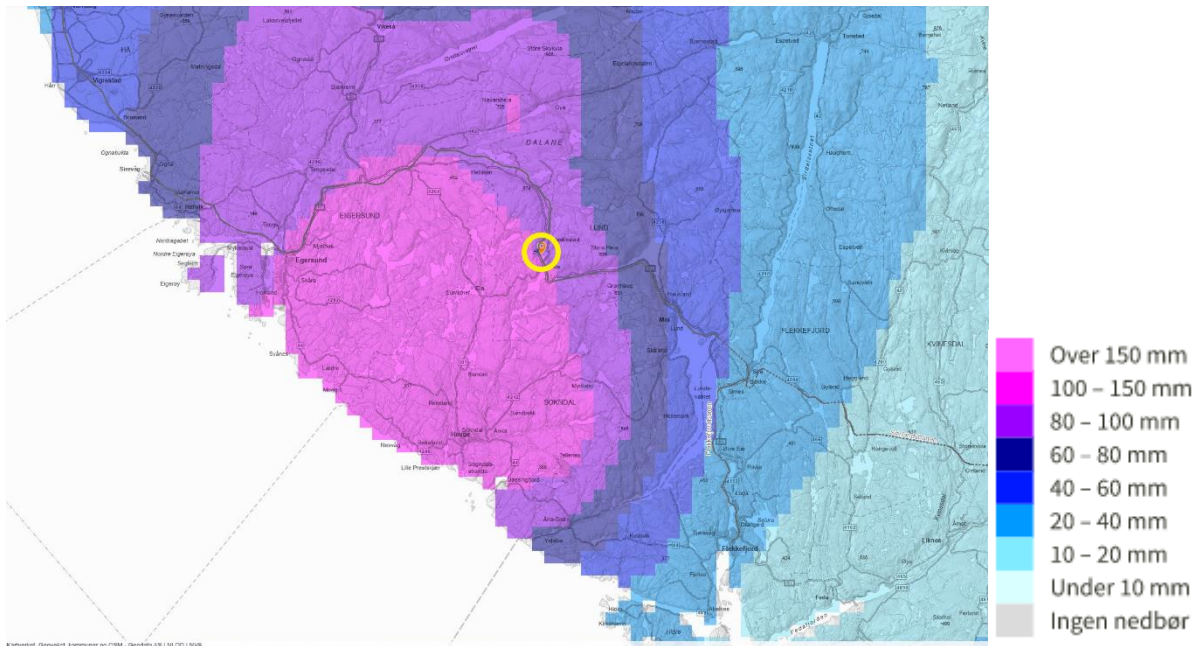
Kartet i figur 7 viser interpolerte verdier for døgngnedbør for selve skredlokaliteten, markert med en gul ring. Her ser man at lokaliteten befinner seg i et område hvor nedbøren har vært mellom intervallene 80–100 mm og 100–150 mm nedbør siste døgn fram til 4. november kl. 0600.

Figur 7: Kart med nedbørområde for døgnet fram til 04.11. kl. 0600. Kilde: NVE/Senorge.no

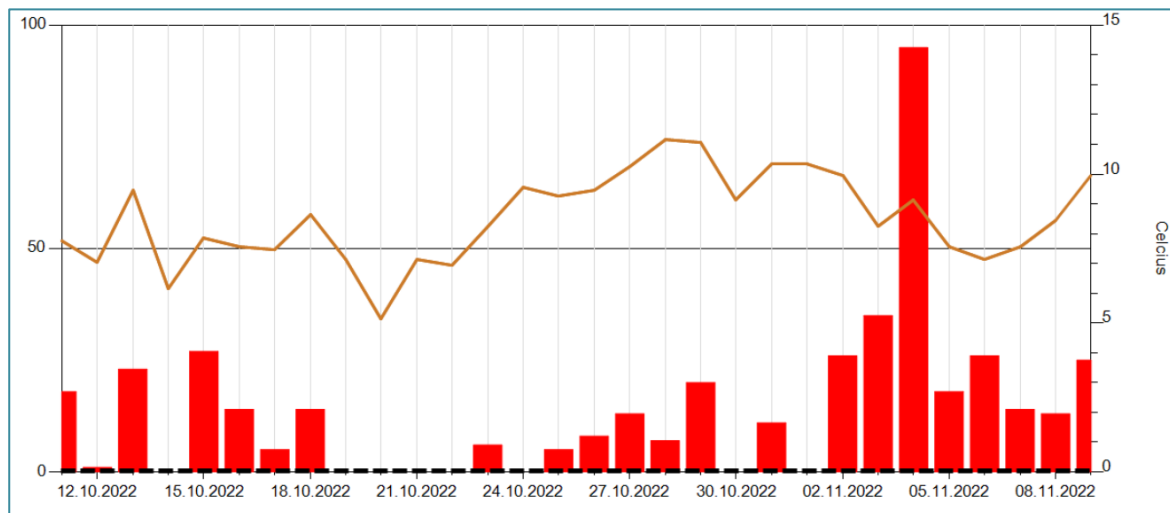
Figur 8 viser interpolerte verdier av døgngnedbør for Heskestadvatnet, og figur 9 viser meteorologiske data for dagene før skredet fra nærmeste målestasjon Eik-Hove, som ligger snaut 1 mil øst for Heskestadvannet.

Figur 8: Meteorologiske data (interpolerte verdier for døgngnedbør (røde stolper) og temperatur (brun linje)) for Heskestadvatnet for ukene før skredet. Kilde: Xgeo.no

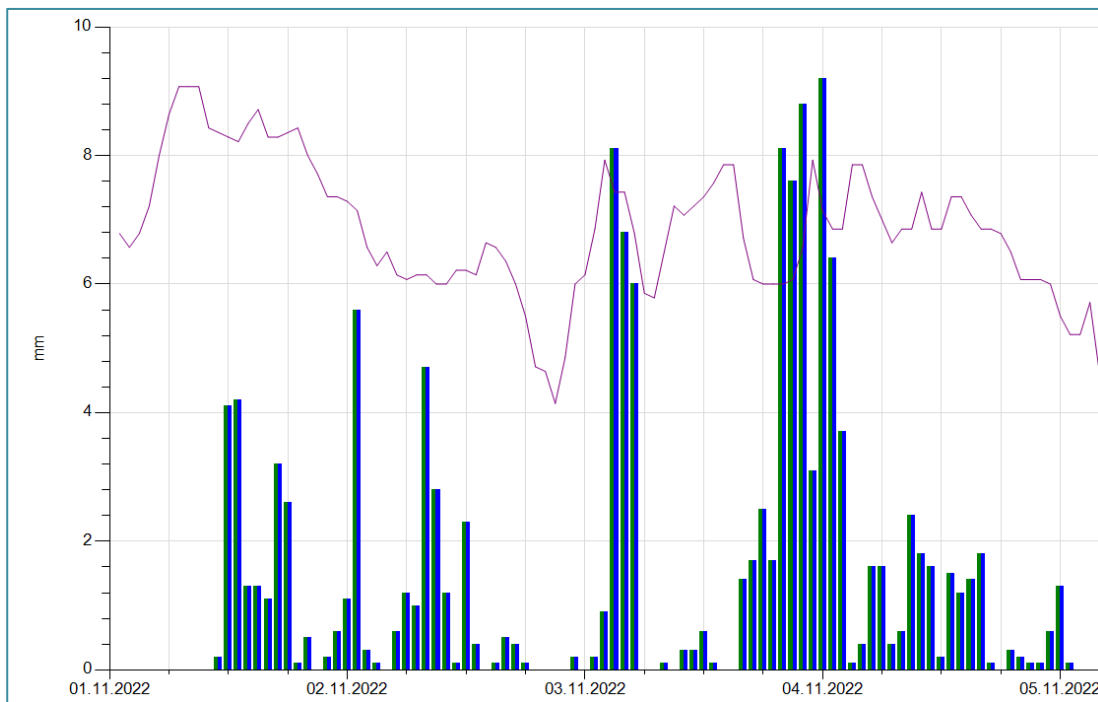
Figur 9: Meteorologiske data fra nærmeste målestasjon (Eik-Hove) for dagene før skredet. Blågrønne stolper viser timesnedbør, fiolett linje viser temperatur. Kilde: Xgeo.no

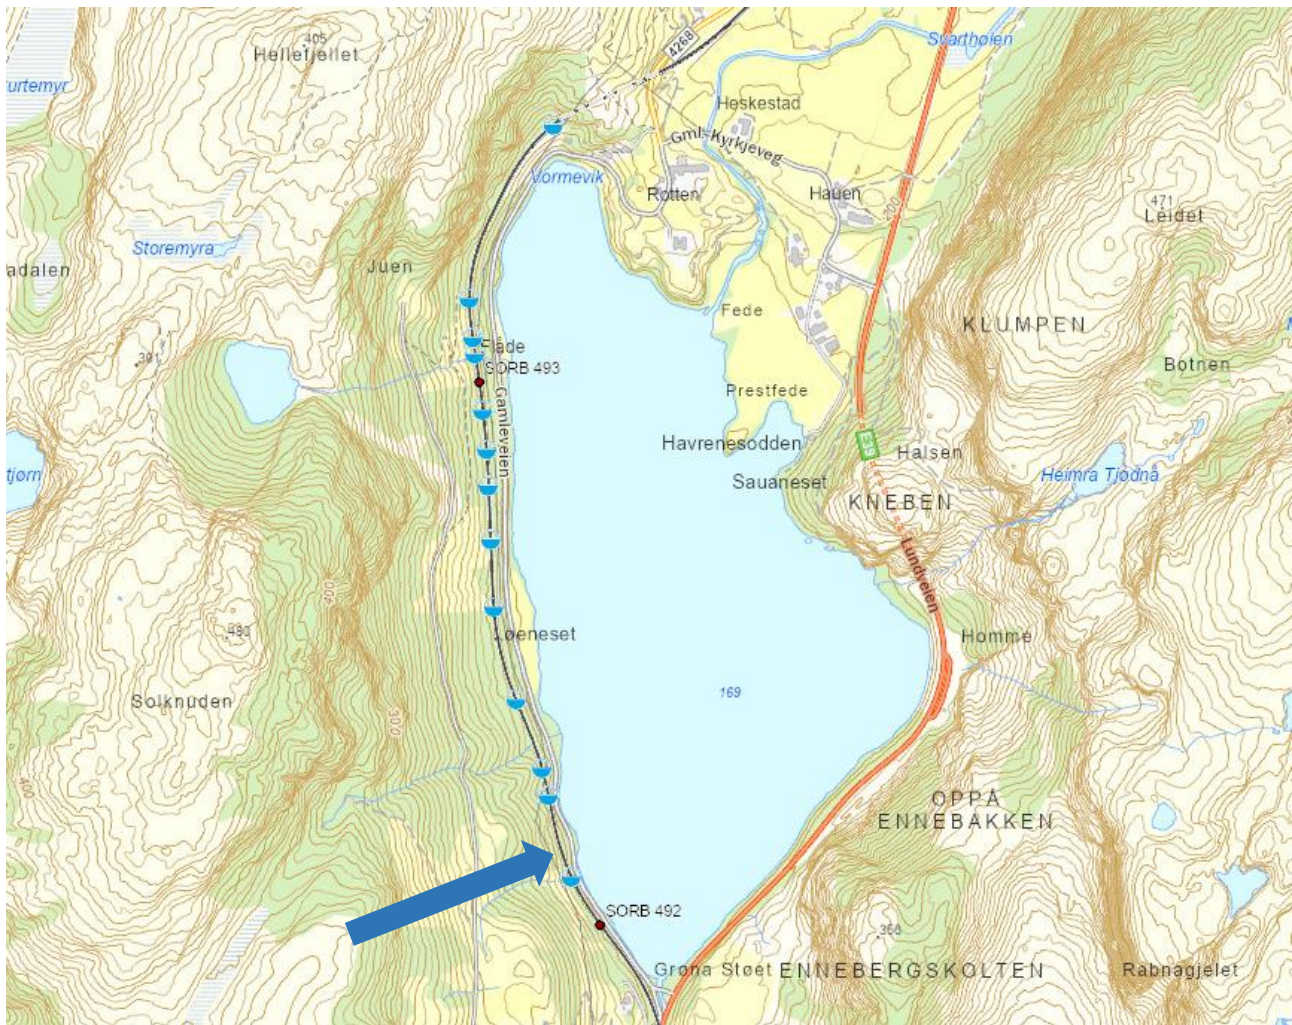
Figur 12: Heskestadlia ligger langs jernbanen på veststiden av sporet. Pilen viser skred-/avspøringsstedet. Det er totalt 13 stikkrenner under sporet langs denne strekningen, vist med blå halvsirkler. Kart: Bane NOR SF/Banekart. Påtegninger: SHK

Nederst i skråningen mot jernbanen befinner det seg en gammel støttemur. Muren var ikke registrert som et objekt i BaneData (kap. 1.10.2.4). Den er gammel, og var skjult av gress og jord inntil skredet gikk. Muren fremsto som uskadet etter skredet.

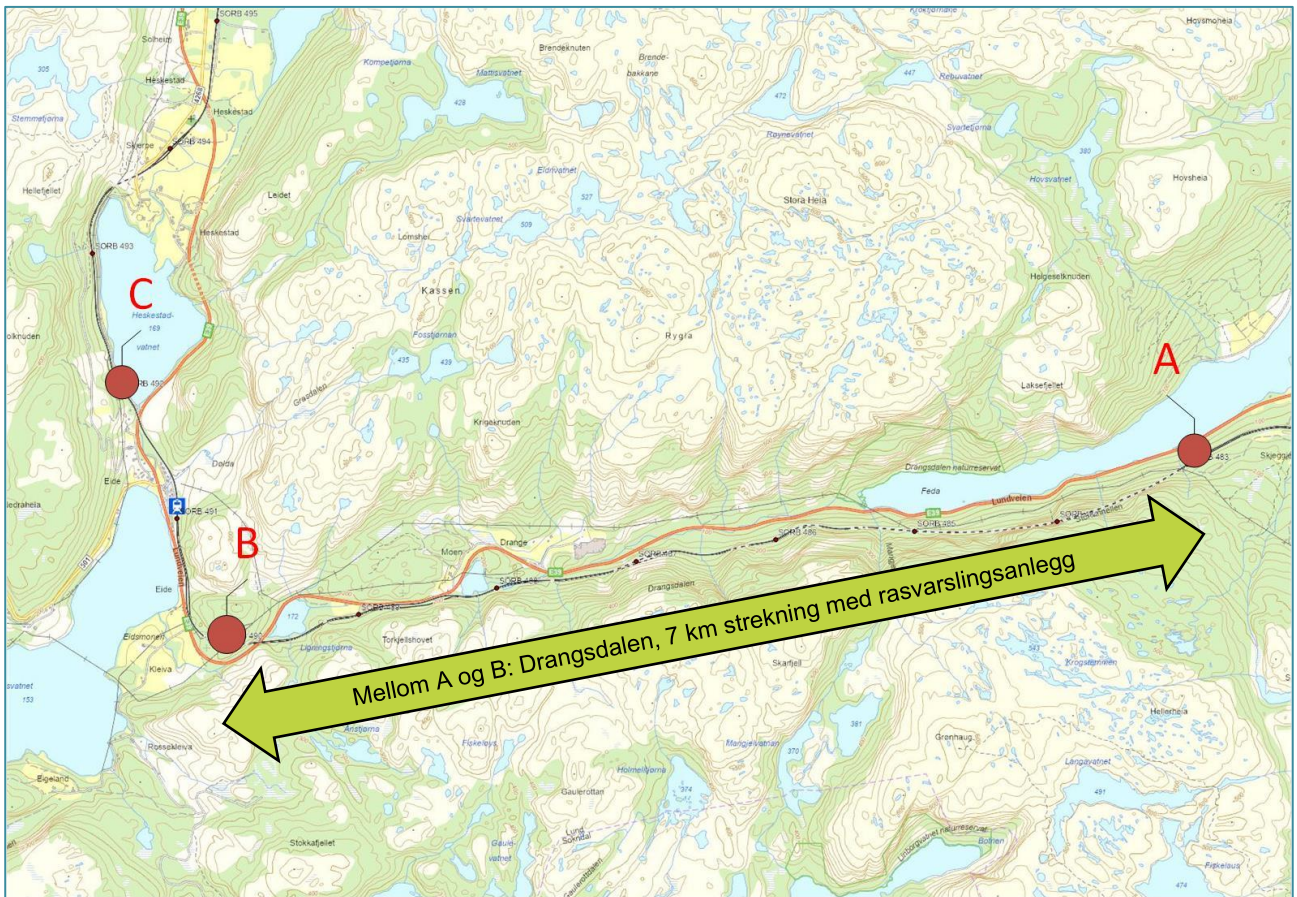
Figur 14: Kartet viser hvor det finnes rasvarslingsanlegg (km 483–490) mellom A og B. Skredet gikk ved C (km 492). Kart: Banekart, Bane NOR SF med påtegninger av SHK
