# RAPPORT

JB 2011/01

## RAPPORT OM SAMMENSTØT MELLOM TRIKK OG BUSS VED ILEVOLLEN I TRONDHEIM 5. NOVEMBER 2009

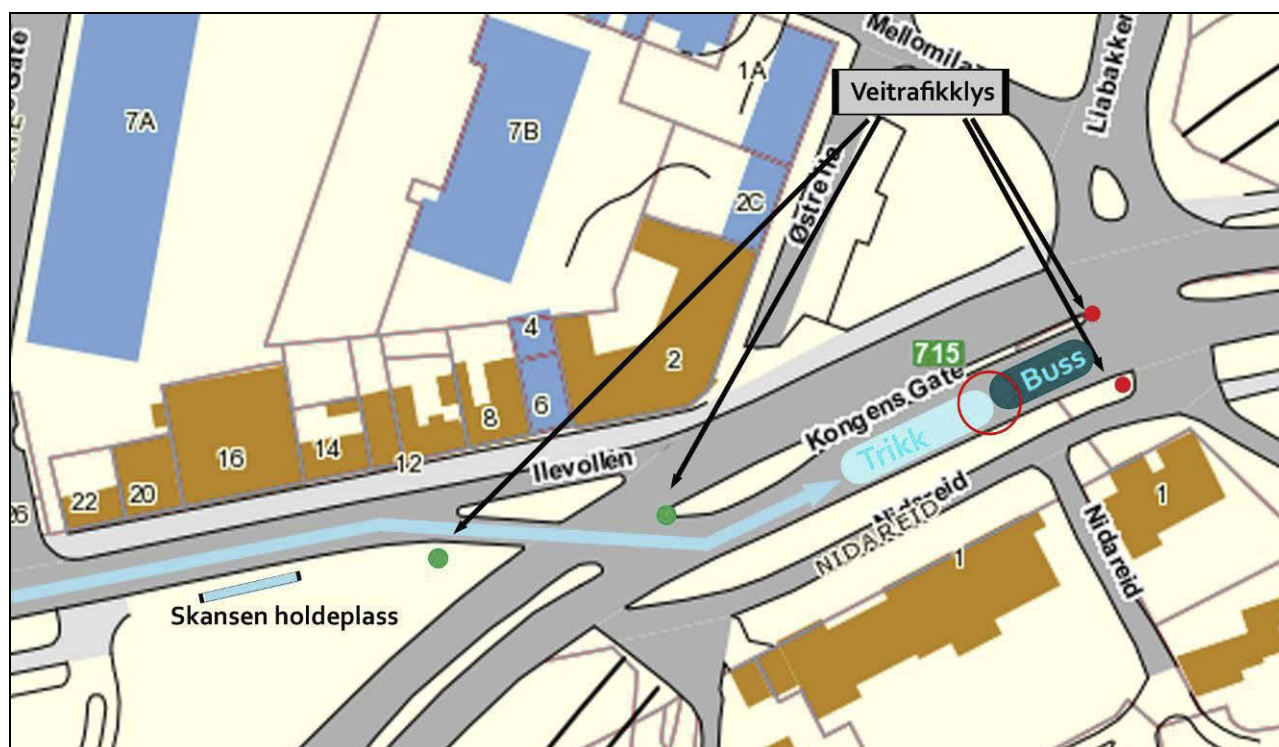
Figur 1: Stedet i Kongensgate hvor ulykken inntraff er markert med rød ring.

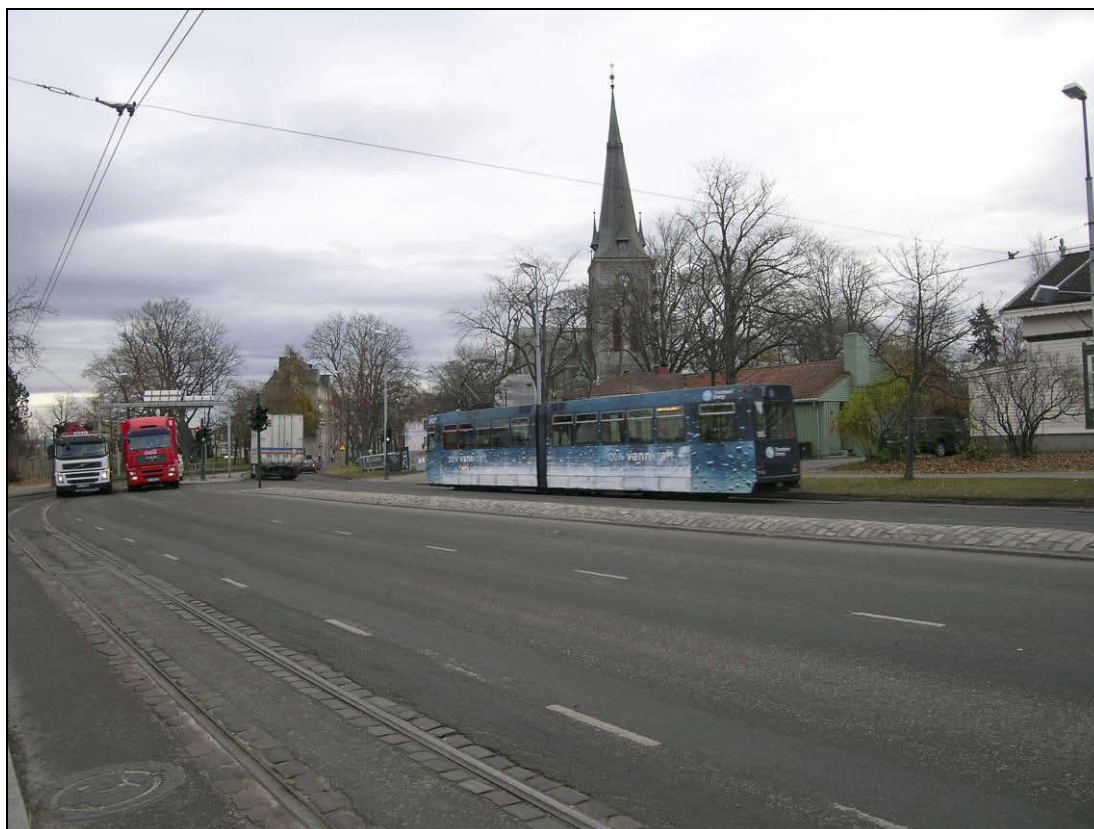
Figur 2: Viser området hvor hendelsen inntraff. Veitrafikklysene som bussen hadde stanset foran vises foran trikken.

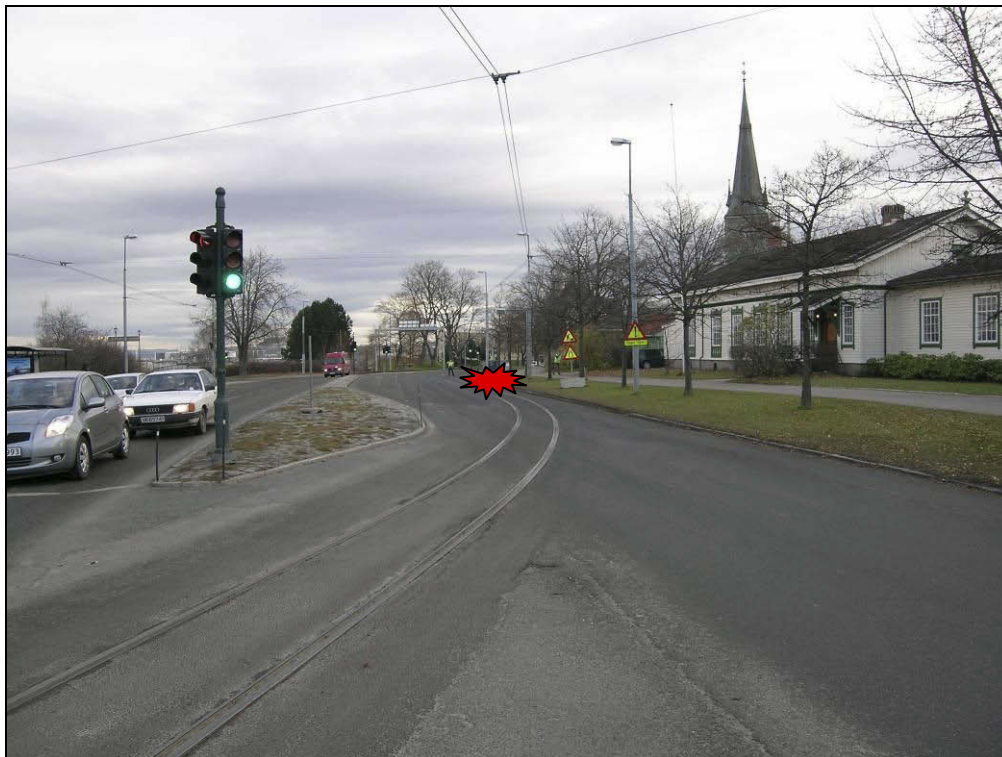
Figur 4: Viser sporet fram mot ulykkesstedet i Kongens gate.

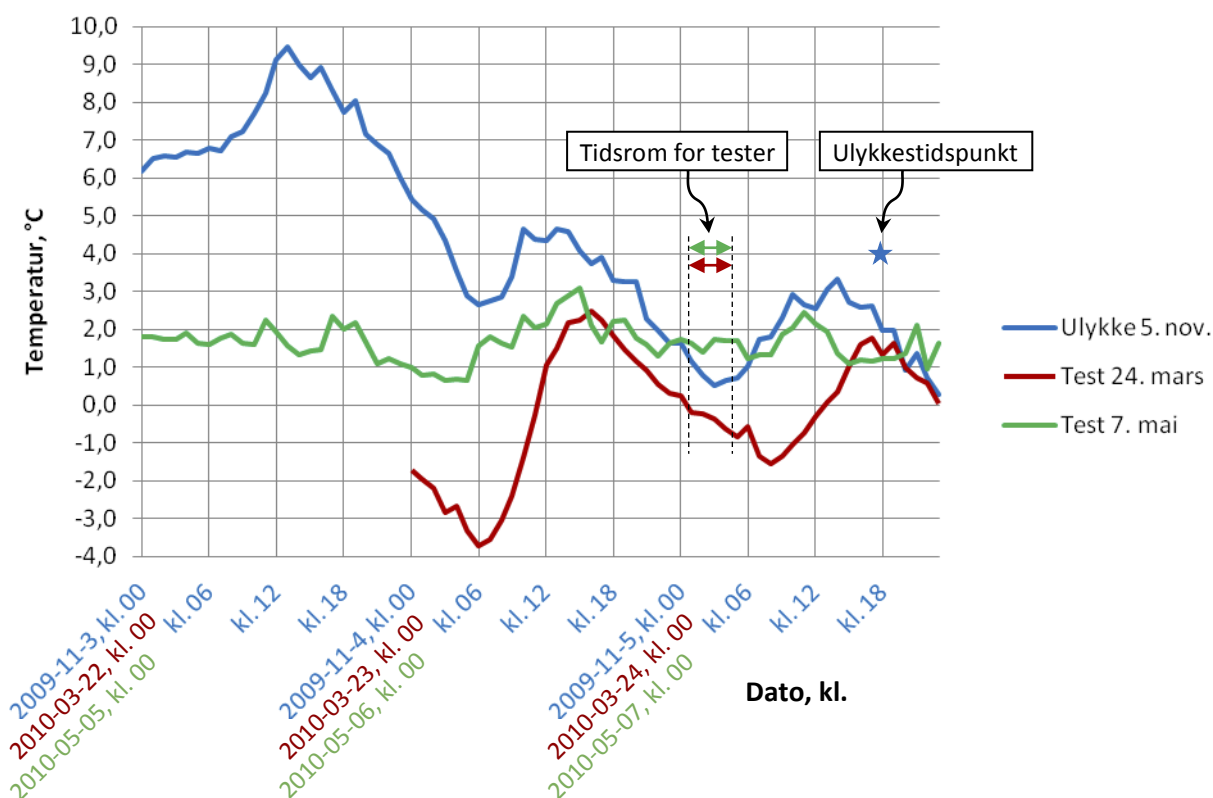
**Figur 5:** Temperaturer i tidsrommet før og under ulykken (blå), før og under bremsetester 24. mars (rød) og 7. mai (grønn)

Som man ser av figur 5 var temperaturen ved ulykkestidspunktet ca. 2 °C, som noenlunde tilsvarer temperaturen under testen natt til 7. mai. Under testen natt til 24. mars var temperaturen i snitt ca. -0,5 °C.

Temperaturforholdene var med andre ord nokså like under testene som på selve ulykkestidspunktet. Det at temperaturen den 24. mars var så vidt under frysepunktet var ikke avgjørende idet det ikke ble observert tegn til isdannelse på skinnene. At vannet fortsatt holdt seg flytende kan skyldes varmetransport opp gjennom skinna eller at stoffer i vannet senket frysetemperaturen. For forsøket med magnesiumklorid vil frysepunktet bli senket betydelig slik at moderat frost har liten betydning.

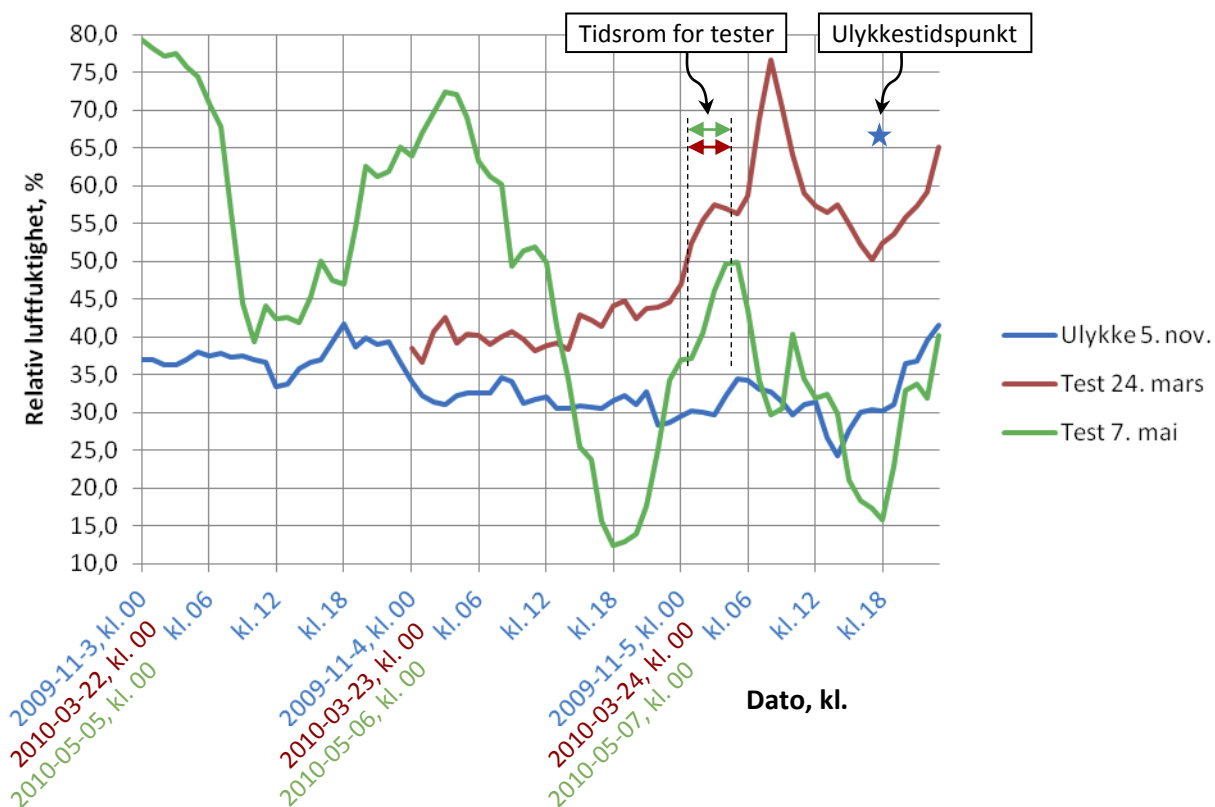
**Figur 6:** Relativ luftfuktighet i tidsrommet før og under ulykken (blå), før og under bremsetester 24. mars (rød) og 7. mai (grønn).

Av figur 6 ser man at den relative luftfuktigheten har holdt seg svært lav over noe tid før selve ulykken, og var på ulykkestidspunktet ca. 30 %. Testen natt til 24. mars hadde en relativ luftfuktighet på rundt 55 %, altså betydelig høyere enn på ulykkestidspunktet. Testene utført 24. mars med vått spor og med fuktig magnesiumklorid er mer som referanser å regne, og det kan derfor sies å være en fordel at luftfuktigheten var mer normal. For testene 7. mai, der den ene forsøksvis var med tørket magnesiumklorid som på ulykkestidspunktet, var den relative luftfuktigheten nærmere verdien da ulykken skjedde – i snitt rundt 40-45 %.

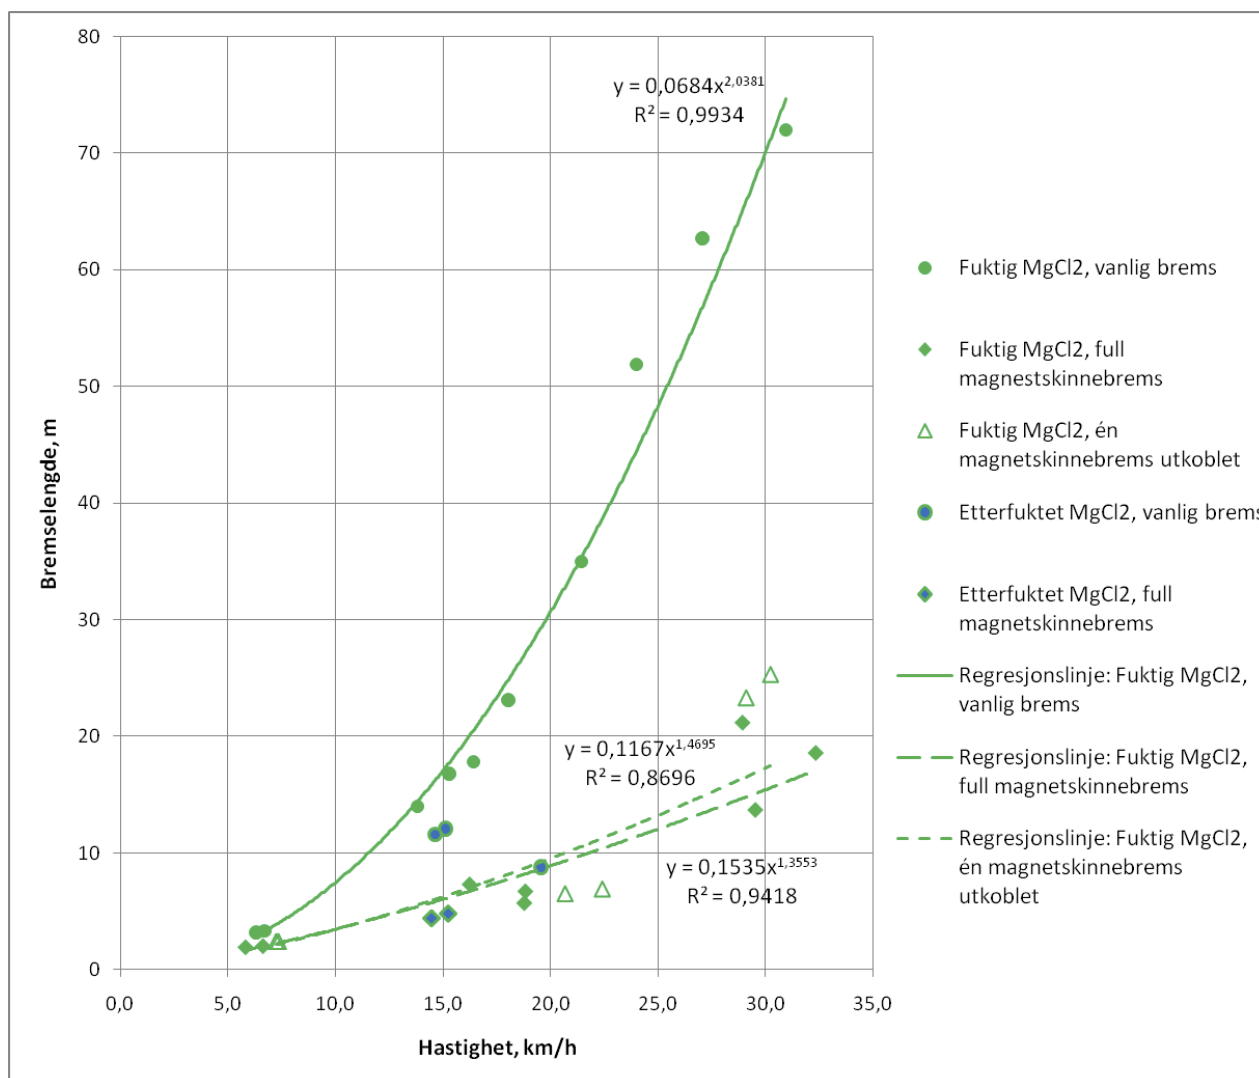
**Figur 8:** Spor med fuktig magnesiumklorid, inkludert tester med etterfuktet magnesiumklorid. Bremselengder som funksjon av hastighet og bremsemetode.

Vi ser fra figur 8 at magnetskinnebremsen kutter ned bremselengden til under en fjerdedel for de høyeste hastighetene. Full magnetskinnebrems gir noe bedre bremsing enn når én av de fire bremsene er utkoblet, men forskjellen er mindre enn man skulle vente.

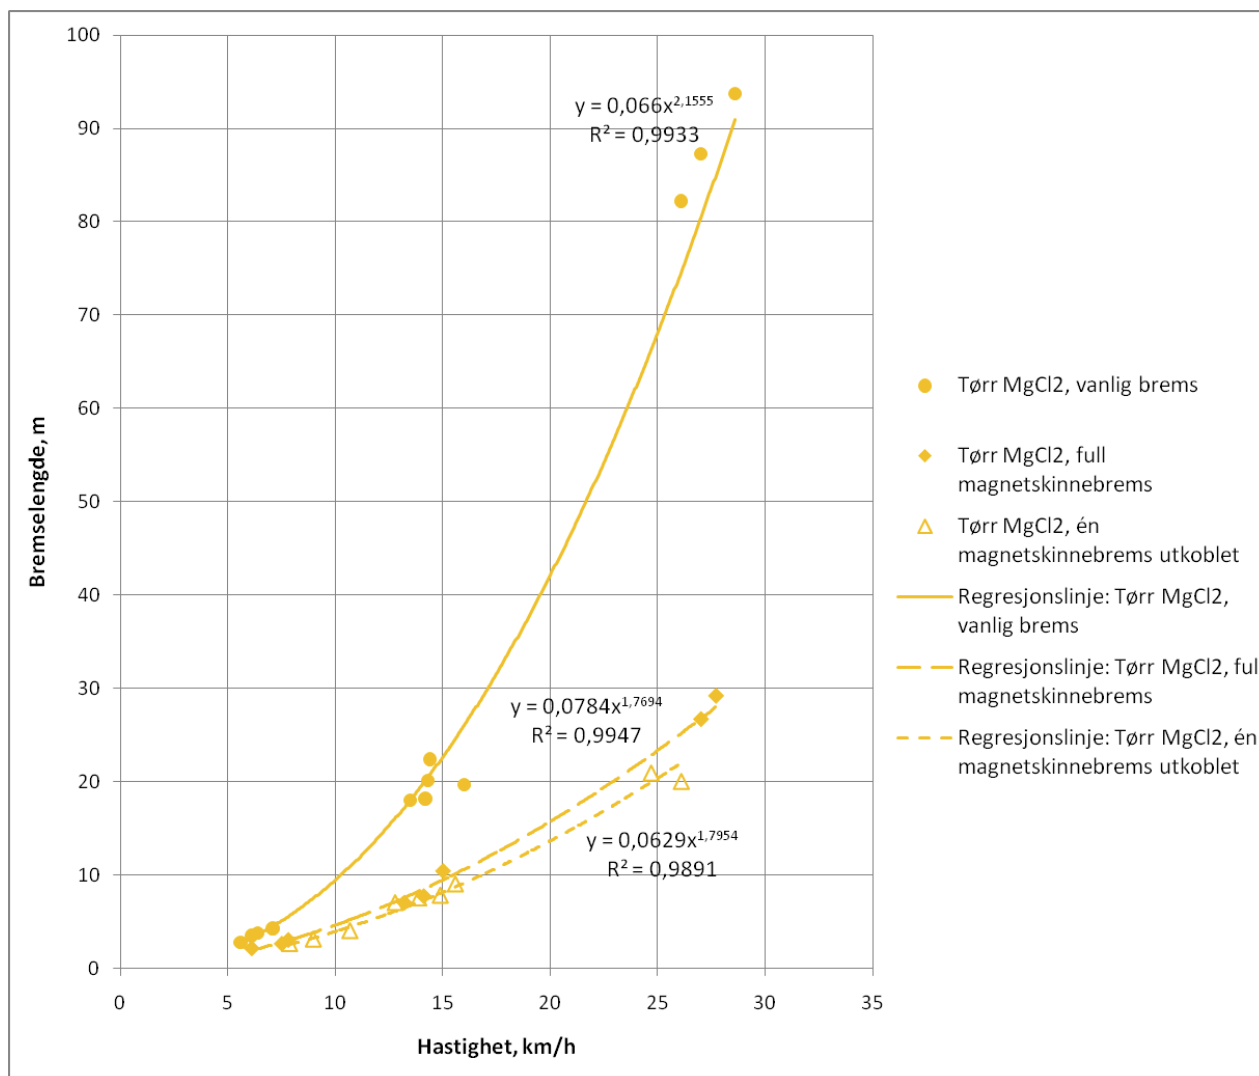
**Figur 10:** Tørket magnesiumklorid. Bremselengder som funksjon av hastighet og bremsemetode.

Vi ser fra figur 10 at magnetskinnebremsen kutter ned bremselengden til under en fjerdedel for de høyeste hastighetene. Full magnetskinnebrems gir noe bedre bremsing enn når én av de fire bremsene er utkoblet, men forskjellen er mindre enn man skulle vente.

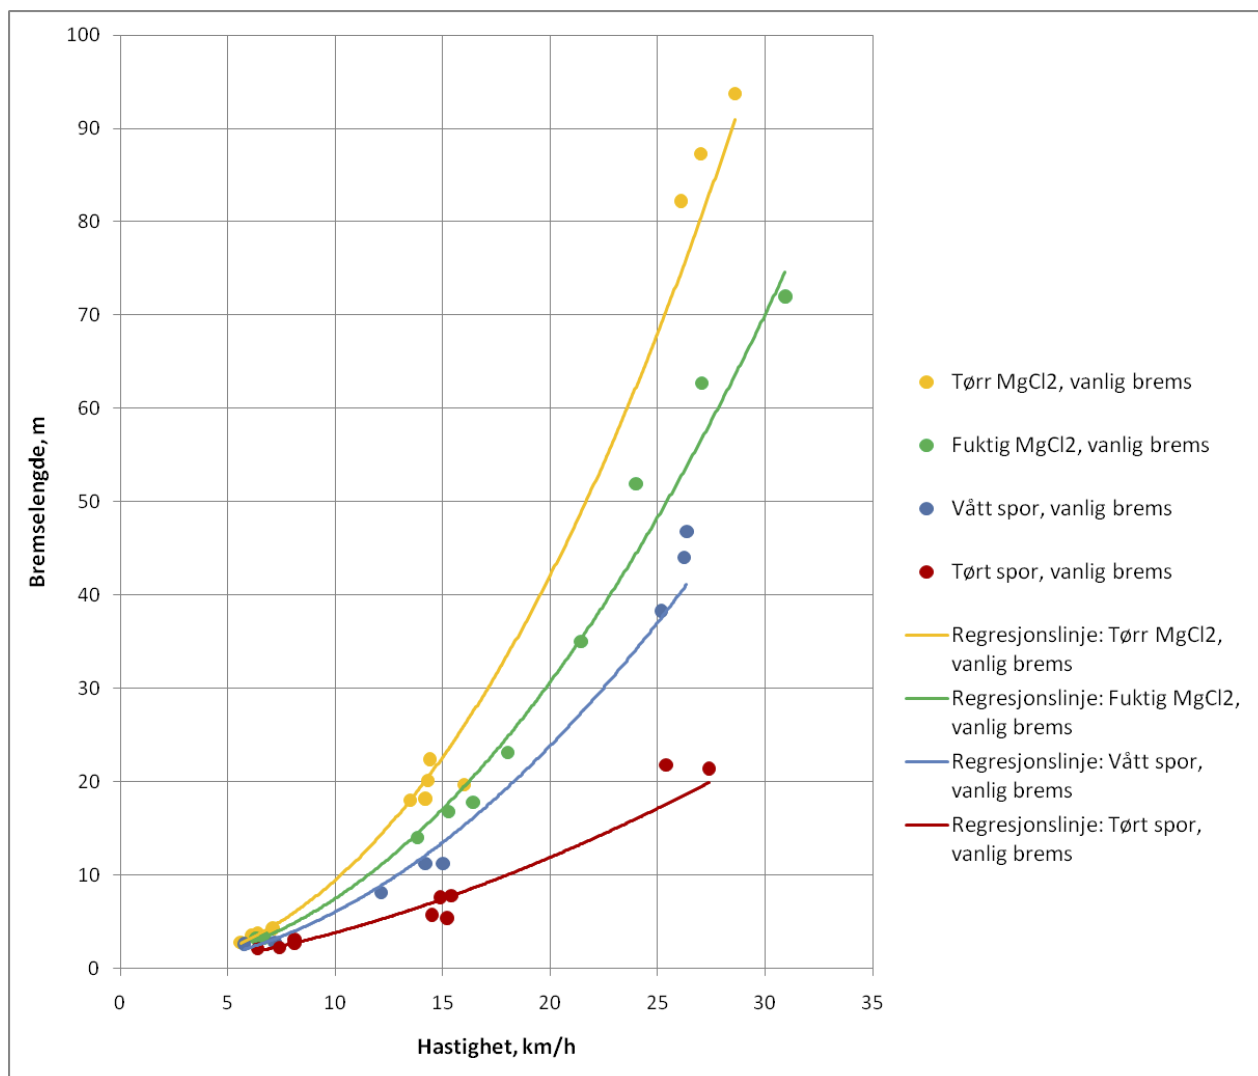
**Figur 11:** Vanlig brems. Bremselengder som funksjon av hastighet og føreforhold.

Vi ser fra figur 11 at tørt spor som forventet gir den korteste bremsestrekningen, fulgt av fuktig spor. Når det gjelder virkningen av magnesiumklorid ser det ut til at tørket magnesiumklorid gir markert lengre bremsestrekning enn fuktig magnesiumklorid. Dette er noe overraskende og motsatt av det som gjelder for et tørt spor kontra et som er fuktet med vann.

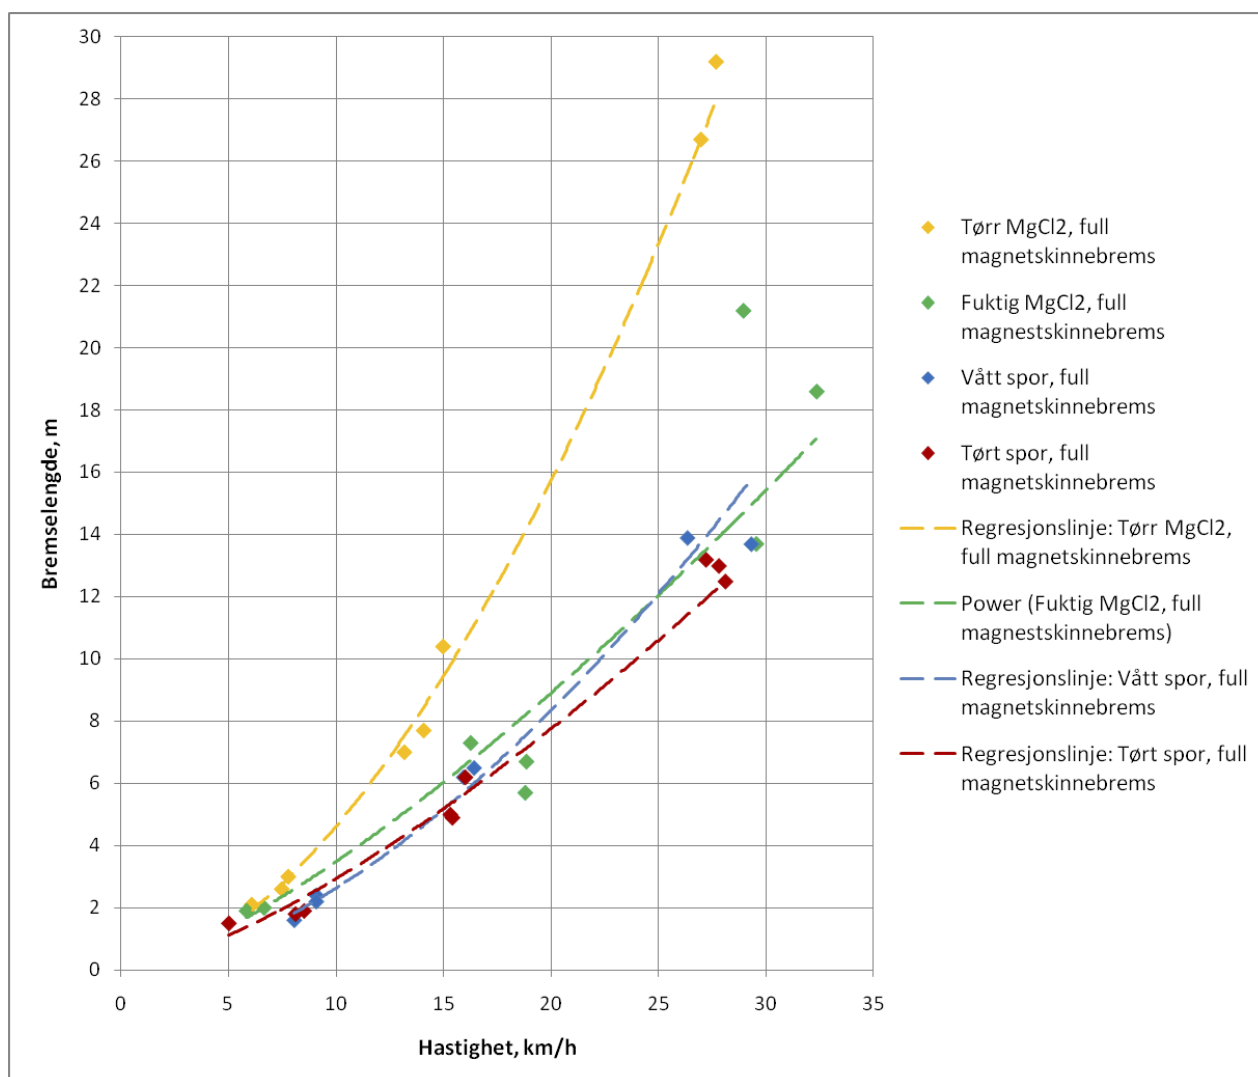
**Figur 12:** Full magnetskinnebrems. Bremselengder som funksjon av hastighet og føreforhold.

Vi ser fra figur 12 at det er bremselengdene for tørr magnesiumklorid som skiller seg noe ut i negativ retning med bortimot dobling av bremselengde. De andre føreforholdene har overraskende nok mindre å si dersom man bruker full magnetskinnebrems. Et lite forbehold om at

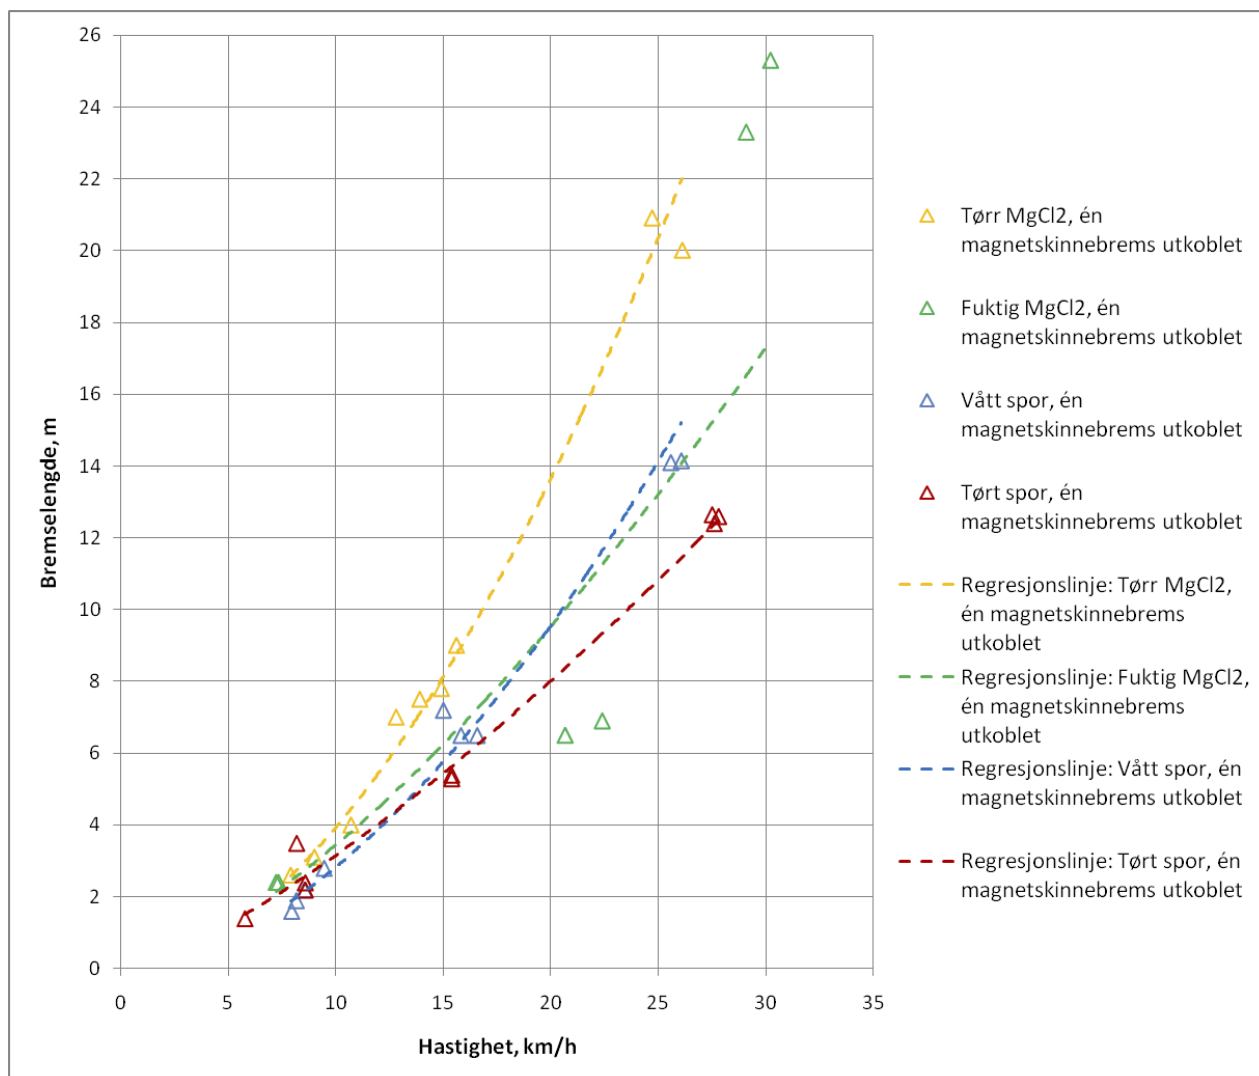
**Figur 13:** Én magnetskinnebrems utkoblet. Bremselengder som funksjon av hastighet og føreforhold.

Det er vanskelig å trekke entydige konklusjoner ut fra figur 13. Vi ser likevel noe av den samme tendensen som for full magnetskinnebrems, nemlig at tørket  $MgCl_2$  gir lengst bremselengde og at tørt spor gir kortest bremselengde. For vått spor og for fuktig  $MgCl_2$  er det vanskelig å avgjøre hva som gir lengst bremselengde, men det kan se ut som om fuktig  $MgCl_2$  gir lengre bremselengder for høyere hastigheter.
