# RAPPORT

JB 2011/08

## RAPPORT OM AVSPORING MED TOG 55 PÅ SKOTTERUD STASJON KONGSVINGERBANEN 1. OKTOBER 2010

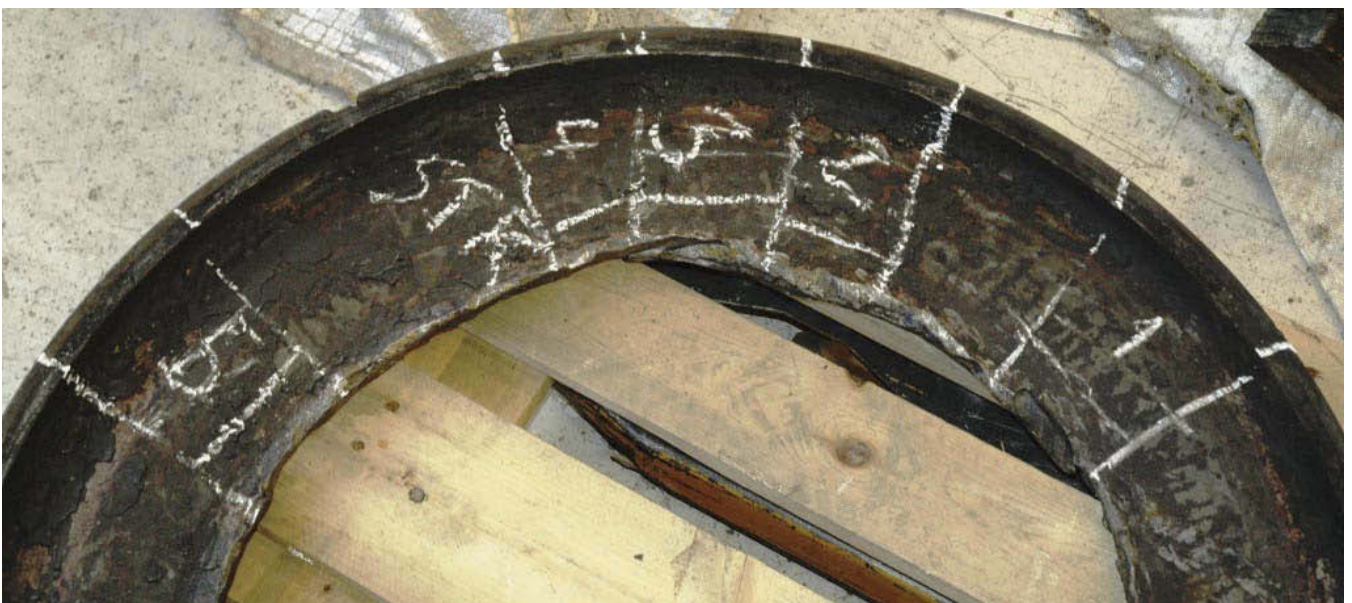
Bruddskaden til hjulstommen har oppstått som følge av initiering av utmattingssprekker fra overflaten sirkulært langs området med den laveste godstykkelsen på 19-20 mm. Det er i dette området hjulstammen er mest belastet, og det er naturlig at sprekker vil initieres her. Den grove korroderte overflaten har trolig medvirket til det store antallet av sprekkinitieringer. Sprekkinitieringene har oppstått på både innsiden og utsiden av hjulstammen og tyder på sykliske belastninger fra begge sider av hjulet. I tillegg ble det observert en sprekk med mulig initiering i senter av materialet. Dette kan tyde på høye trykkspenninger, men kan også ha oppstått fra inneslutninger i materialet. Den metallografiske undersøkelsen tyder også på betydelig belastning i sprekkoverflaten, samtidig som sprekkfronten ser ut til å være korrodert. Det virker derfor rimelig å anta at korrosjonsutmatting er en medvirkende faktor i sprekkveksten.

Figur 3 Oversiktsbilde av prøveuttak. 1-5 angir område med synlig original bruddflate og STR angir område for uttak av prøvestykker for strekkprøving.
