# RAPPORT

JB 2014/03

## RAPPORT OM AVSPORING MED GODSTOG 41631 VED KM 281,5 MELLOM KVAM OG SJOA PÅ DOVREBANEN 22. JULI 2013

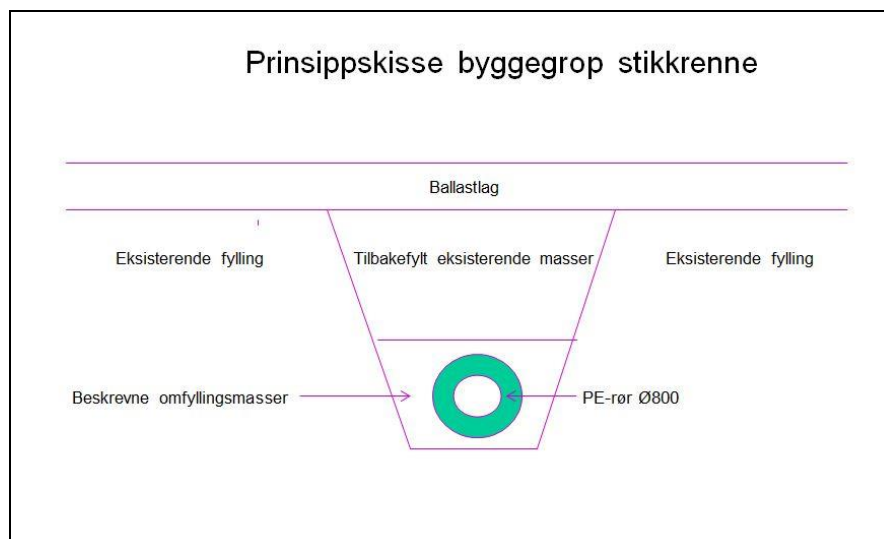
Figur 8: Prinsippskisse for byggegrøp til stikkrenne. Kilde: Jernbaneverket

Selve fundamenteringen er avhengig av grunnens bæreevne. På fast grunn som fjell, grus, sand eller tørrskorpeleire, legges stikkrennen direkte på grøftebunnen med et tynt avrettingslag av grus eller finpukk. Ved bløt grunn er det nødvendig å foreta geotekniske undersøkelser. Tiltak som masseskifting, pæling, forbelastning eller bruk av lette fyllmasser, kan bli nødvendig.

Hvis grunnen er telefarlig, og man må regne med at stikkrennen går tørr og fryser om vinteren, må det foretas frostsikring. På middels fast grunn fundamenteres stikkrennen på en 0,3 - 0,5 m tykk pute av grus eller singel. Puten gis en bredde som er minst 1,0 m bredere enn største tverrmål av røret.
