RAPPORT

JB 2015/01

RAPPORT OM ALVORLIG JERNBANEHENDELSE VED JAR STASJON 23. JANUAR 2014 TOG 1308

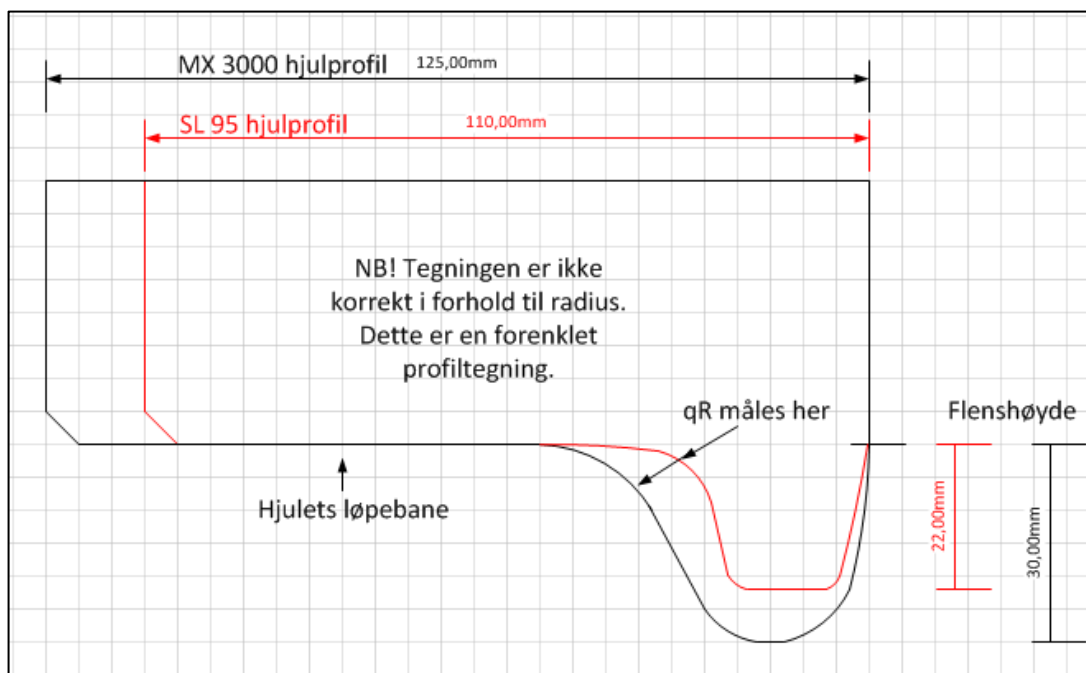
Figur 5: Forenklet profiltegning av bredde og flenshøyde på trikk- og T-banehjul. Kilde: SHT

Figur 5 viser en forenklet profiltegning av T-banehjul og trikkehjul. Her ser man forskjellen mellom flenshøyden og utformingen av flensen. Ettersom trikken kjører på flensen i byspor fører dette til at flenshøyden blir lavere grunnet slitasje. Dette forekommer ikke på T-banen, da slitasjen vises på hjulets løpebane og fører til at flensen blir høyere.
