RAPPORT

JB 2018/03

RAPPORT OM AVSPORING PÅ LOENGA STASJON 14. APRIL 2017

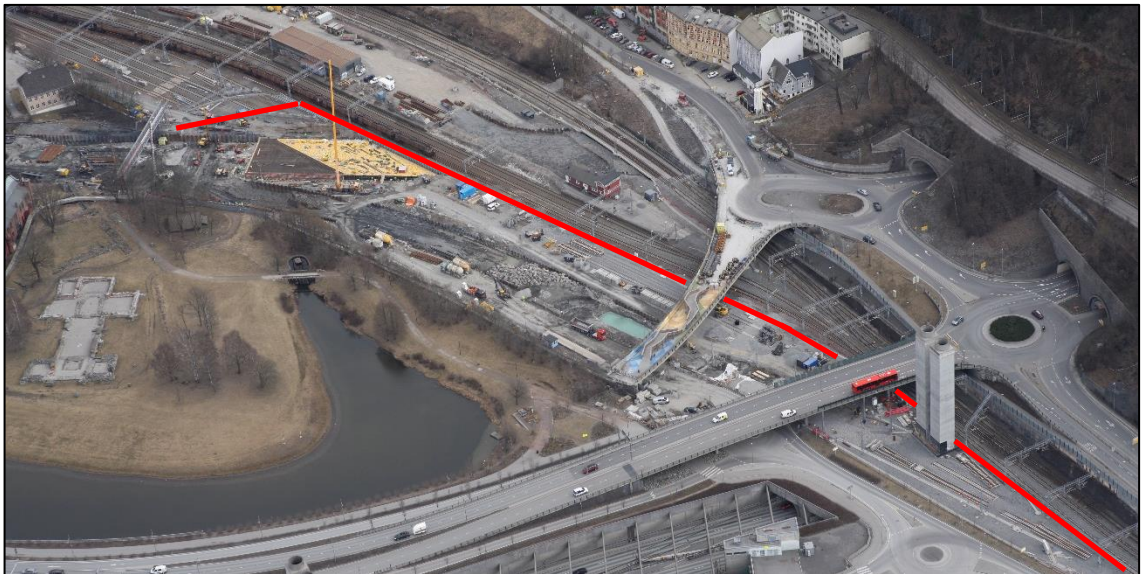
Figur 14: Flyfoto over Loenga stasjon og anleggsområde for prosjektet. Foto: Bane NOR SF, grense markert av SHT

delprosjekt Innføring Oslo S ligger inntil spor 3 på Loenga stasjon. Flyfoto i figur 14 viser grense mellom anleggsområde og trafikkert spor.

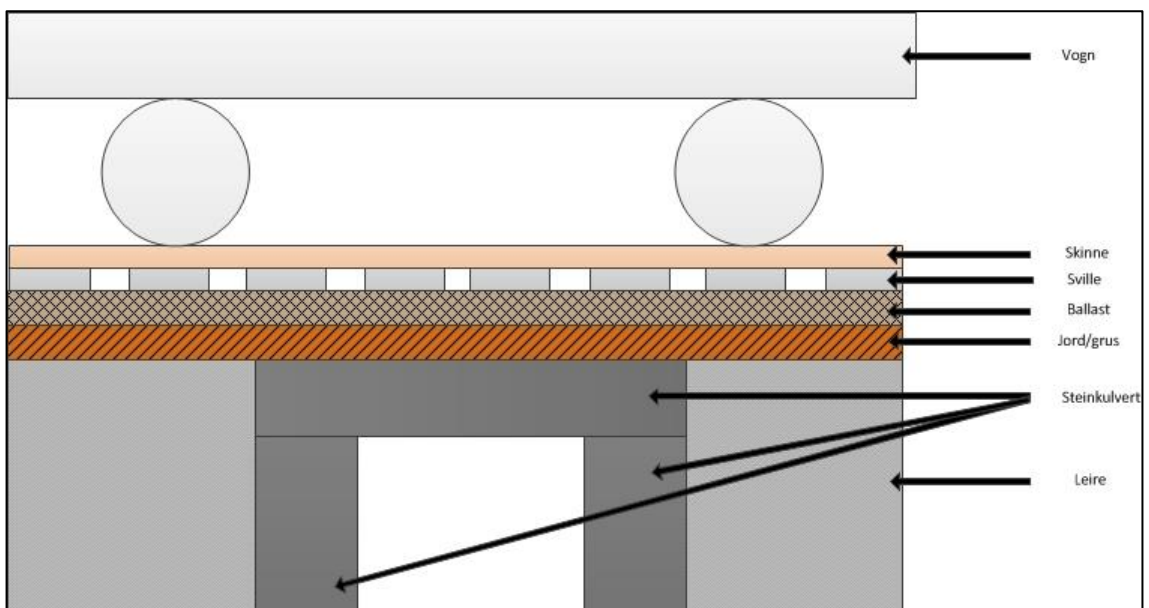
Figur 18: Tverrsnitt steinkulvert. Illustrasjon: SHT

Underveis i arbeidet ble en gammel og ukjent steinkulvert påtruffet. I følge prosjektet var kulverten på 90 – 120 cm. Det ble da besluttet å avbryte gravearbeidene, og fylle tilbake massene. Det ble ikke gravd under spor 3.
