RAPPORT

JB 2018/08

RAPPORT OM AVSPORING PÅ TRONDHEIM SENTRALSTASJON 26. OKTOBER 2017

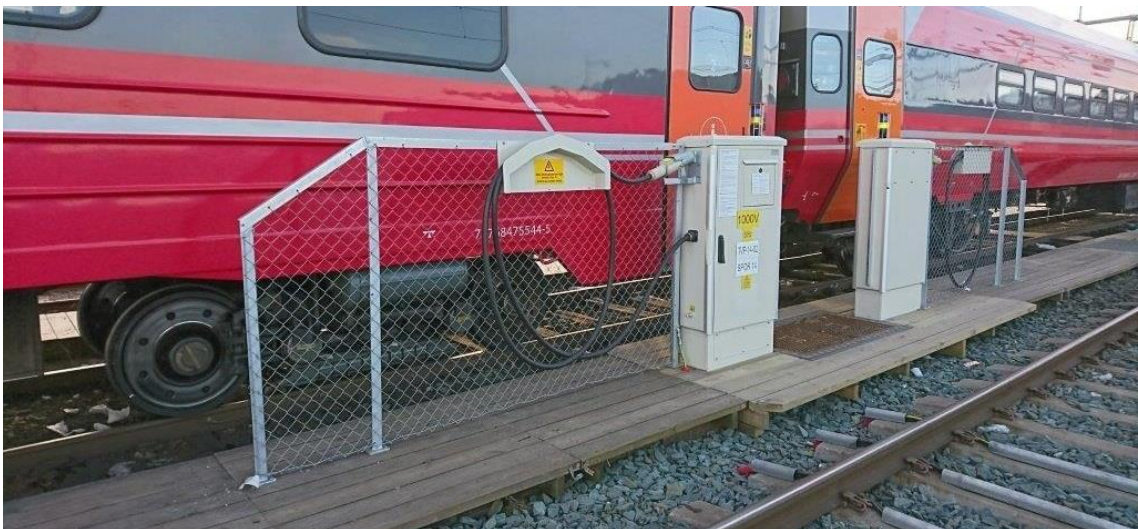
Vognene var hensatt i spor 14 på Trondheim stasjon, ca. 300 meter fra avsporsingsstedet. I dette området står det varmeposter mellom sporene som benyttes av passasjertog og passasjervogner. Det er et krav i Bane NOR at det skal være gjerde ved varmeposter mot spor for å hindre feilkobling og at operatøren ikke beveger seg ut i trafikkert spor.

Figur 11: Varmepost mellom spor 13 og 14, toget på bildet har ikke noe med hendelsen å gjøre. Foto: Bane NOR

se ettersom den var av en rustrød farge. I tillegg var det et gjerde ved siden av vogna hvor bremseskoen var plassert, som begrenset muligheten til å bevege seg langs vognsiden og oppdage den.
